**KARTA EWIDENCYJNA ZABYTKU NIERUCHOMEGO
WPISANEGO DO REJESTRU ZABYTKÓW**

wz
6559

KAMIENICA

ul. Kupiecka 20

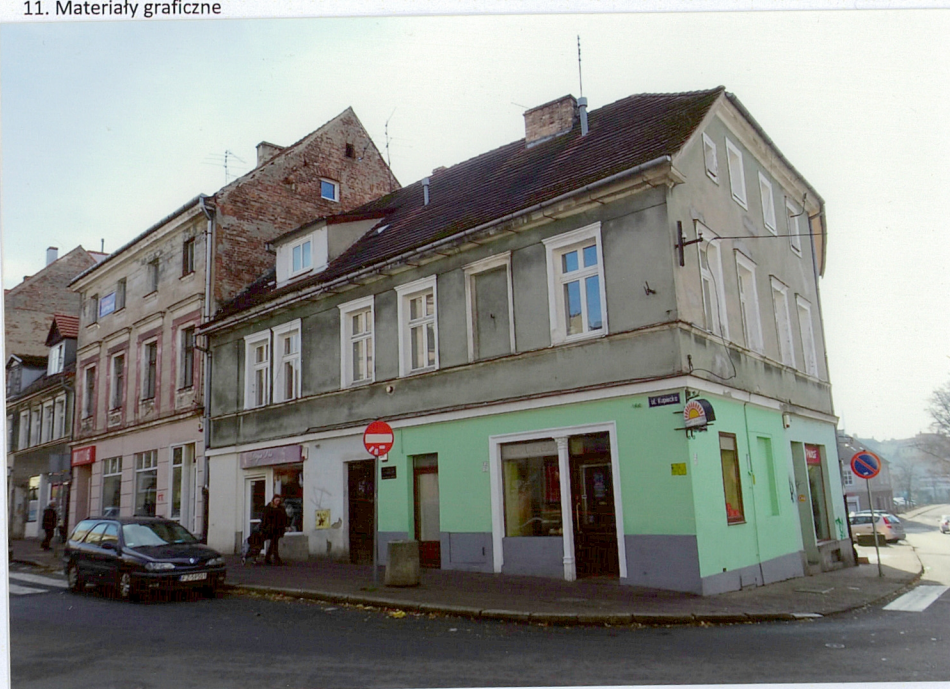
ELEWACJE: Elewacja frontowa jest sześcioksiowa, z wejściem głównym przesuniętym z osi. Po jego zachodniej stronie znajduje się wejście do lokalu handlowego, zaś w skrajnych osiach – witryny sprzężone z wejściami do lokali handlowych, z czego skrajna, w partii zachodniej, pochodzi z 1896 r. Witryna ta oddzielona jest od drzwi wejściowych żeliwnym słupkiem z głowiczką kompozytową i bazą. W partii wschodniej znajduje się współczesna witryna. Prostokątne otwory okienne i blenda okienna w drugiej osi od zachodu, ujęte zostały w profilowane obramienia i wsparte na profilowanym gzymsie podokiennym. Podziały horyzontalne elewacji podkreślają profilowane gzymsy: międzykondygnacyjny i koronujący oraz niski cokół. Elewacja od strony ul. Ciesielskiej jest czteroosiowa. Jej artykulacja jest analogiczna do fasady. W skrajnej osi od południa znajduje się wejście do sklepu i witryna sklepową. Elewacja podwórzowa gładka, artykułowana przepruciami okiennymi, bez opracowania. Elewacje pokryto tynkiem cementowo-wapiennym nakrapianym i pomalowano jasnej, zielonej kolorystyce.

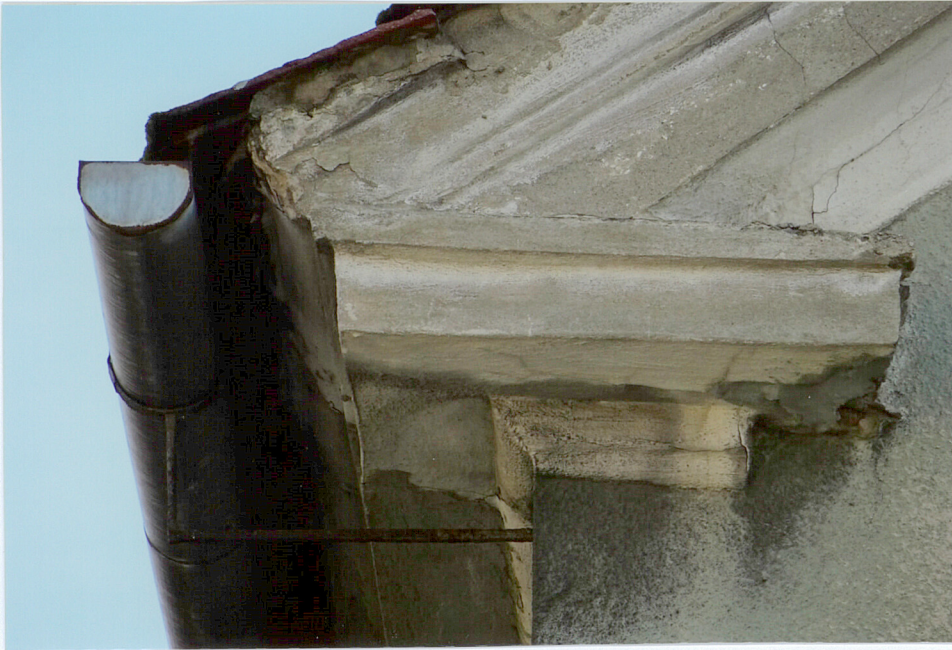
Elewacja frontowa – detal gzymsu podokapowego

18. Stan zachowania <p>W skutek prowadzonych remontów i adaptacji do nowych funkcji pierwotna dyspozycja wnętrz została częściowo zmieniona – całość przyziemia zaadaptowano na lokale handlowe, pozostawiając tylko ogólną dyspozycję przejazdu bramnego nienaruszoną. Zachowany fragmentarycznie oryginalny podział przyziemia elewacji, dzielony dekorowanym słupkiem – kolumną – w dawnej witrynie. Na piętrze pozostały lokale mieszkalne. Artykulacja elewacji piętra niezmieniona. Stan techniczny budynku – wymagający remontu w obrębie pokrycia dachowego oraz więźby, elewacji frontowych, przejazdu bramnego, wnętrz. Zdegradowana posadzka przejazdu bramnego. Część elewacji frontowej i podwórzowej po remoncie (bryła od strony ul. Ciesielskiej). Fundamenty nie badane, elewacje zniszczone, odparzone pewne partie tynku, popękane gzymsy, obróbki blacharskie wymienione. Ściany wewnętrzne wtórnie malowane farbą olejną (lamperie), wymagające odświeżenia. Sklepienia, stropy – nie badane. Dach – konstrukcja ze śladami działania drewnojadów, pokrycie dachowe wymienione. Wyposażenie – schody, drzwi wewnętrzne – wymagające konserwacji. W klatce schodowej posadzka z czarnych i kremowych płytek ceramicznych, układanych romboidalnie, z centralnie umieszczonym, negatywowym motywem dekoracyjnym. Stolarka otworowa wtórna. Drzwi zewnętrzne do lokali handlowych są wtórne drewniane, jednoskrzydłowe, częściowo przeszklone, z nadświetlem. Główne drzwi do budynku są wtórne drewniane, dwuskrzydłowe, w konstrukcji ramowo-płycinowej, pełne, z wąskim nadświetlem. Drzwi wewnętrzne współczesne. Instalacje częściowo wymienione.</p>		19. Istniejące zagrożenia, najpilniejsze postulaty konserwatorskie <p>Budynek wymaga remontu w bryle od strony ul. Kupieckiej, wraz z pokryciem dachowym. W szczególności należy zabezpieczyć zdegradowane gzymsy podokapowe. Wymienić obróbki blacharskie, rynny i rury spustowe w części nieremontowanej.</p>

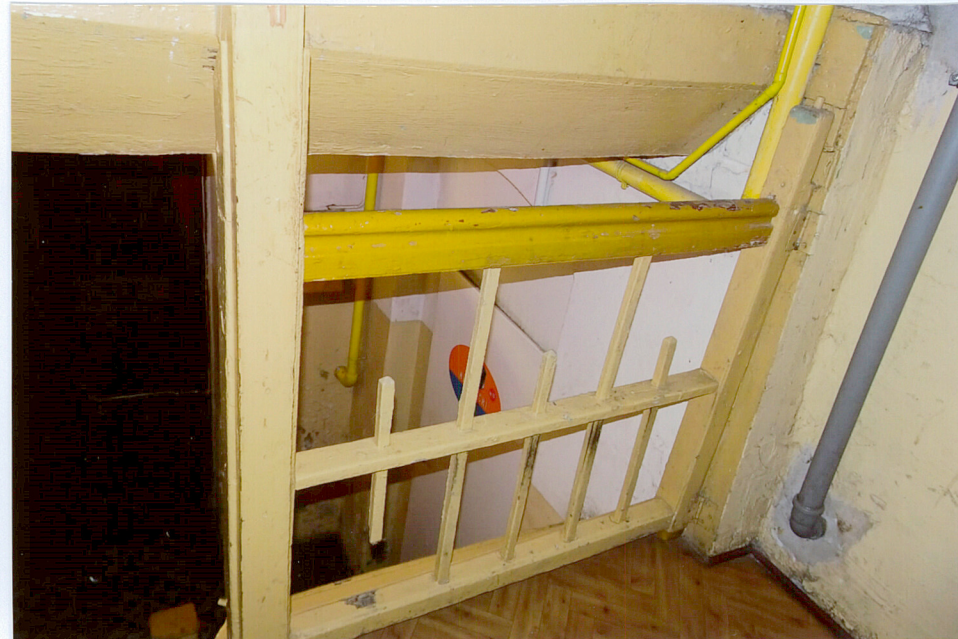
Posadzka przyziemia klatki schodowej

WYPOSAŻENIE: Okna są współczesne, drewniane, podwójne, w konstrukcji skrzynkowej oraz zespolonej, czterodzielne, dwupoziomowe, z przesuniętym ślemieniem, przeszklone wielkimi szybami, z pozornym krzyżem okiennym z przechodzącym profilowanym ślemieniem i prostym słupkiem. Drzwi zewnętrzne do lokali handlowych są wtórne drewniane, jednoskrzydłowe, częściowo przeszklone, z nadświetlem. Główne drzwi do budynku są wtórne drewniane, dwuskrzydłowe, w konstrukcji ramowo-płycinowej, pełne, z wąskim nadświetlem. Drzwi wewnętrzne współczesne. Drzwi do pomieszczeń gospodarczych i w piwnicy deskowe, na zawiasach pasowych. Jedno- i dwuskrzydłowe (do piwnicy). Posadzki współczesne wykończone z gresu, paneli podłogowych. W przejeździe bramnym wylewka betonowa. W klatce schodowej posadzka z czarnych i kremowych płytek ceramicznych, układanych romboidalnie, z centralnie umieszczonym, negatywowym motywem dekoracyjnym.

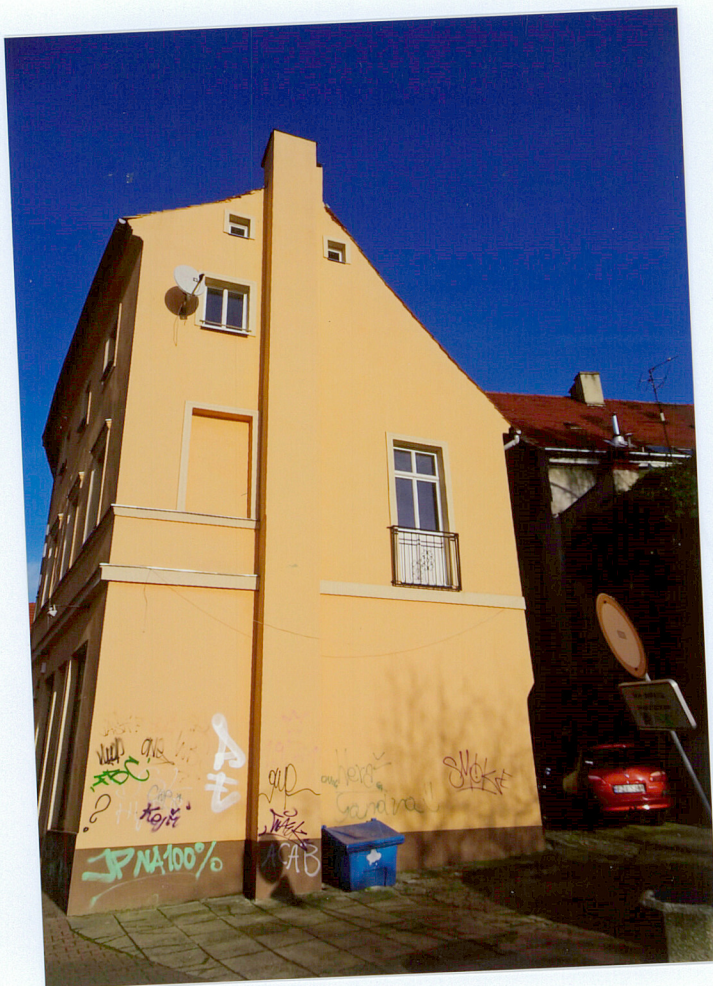
Widok na elewację szczytową i boczną (pd.-zach.)

BRYŁA: Dwukondygnacyjna, zwarta bryła kamienicy nakryta jest dachem dwuspadowym z naczółkiem od strony zachodniej, z kalenicą równoległą do ul. Kupieckiej. Dach pokryty jest dachówką ceramiczną karpiówką. W połaci dachu umieszczono wystawkę okienną, przesuniętą z osi.

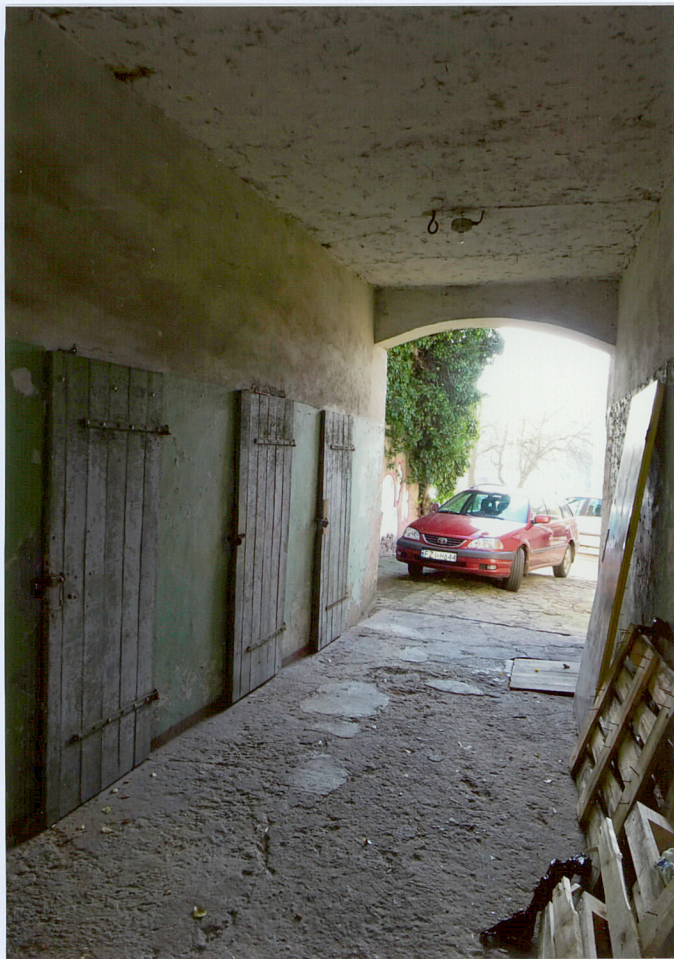
Przejazd bramny

MATERIAŁ, KONSTRUKCJA: Budynek wzniesiono z cegły na zaprawie piaskowo-wapiennej w konstrukcji murowanej. Ściany wewnętrzne i zewnętrzne są obustronnie tynkowane. Nad piwnicami wykonano sklepienia kolebkowe. Nad przejazdem bramnym strop Ackermanna. Na wyższych kondygnacjach występują stropy drewniane, belkowe, ze ślepym pułapem i podsufitką otynkowaną. Więźba dachowa jest drewniana, kleszczowa. Schody drewniane, zabiegowe ze spocznikami. Deski policzkowe przyściennie o wyoblonych krawędziach górnych,. Deski policzkowe zewnętrzne bez opracowania. . Balustrada w pionie przyziemie – piętro: przyścienna pochwył na słupkach, zewnętrzna z drewnianych pręseł wykonanych z listew w układzie krzyżowym. Pionowe listwy o wysokości 2/3 pręśla ostro ścięte na końcach, usztywnione poziomą listwą w połowie wysokości pręśla. Krótsze pionowe listwy w układzie asymetrycznym. Na poddasze balustrada z pochwyłu i równoległej do niego deski o wyoblonych krawędziach. . Słupki z krawędziaków o ściętych krawędziach.

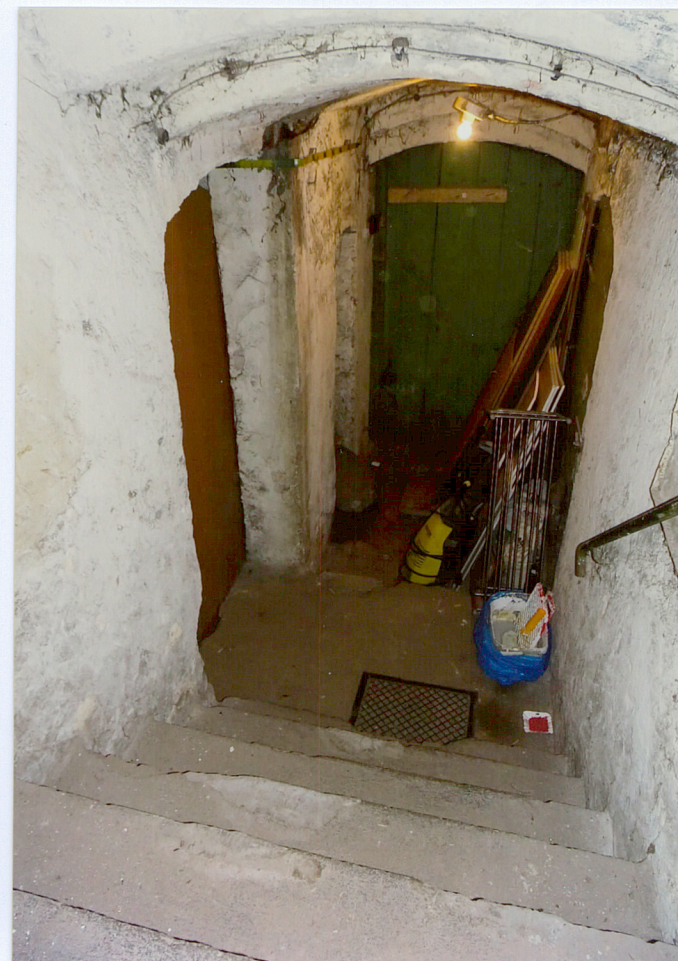
Zejście do piwnicy

We wnętrzach zastosowano tynki wapienno-piaskowe gładkie, część pomieszczeń wykończono płytami gipsowo-kartonowymi, pomieszczenia sanitariatów i klatki schodowej wykończono indywidualnie (lamperie, współczesna okładzina z glazurowanych płytek ściennych). W skutek prowadzonych remontów i adaptacji do nowych funkcji pierwotna dyspozycja wnętrz została częściowo zmieniona za wyjątkiem ciągu komunikacyjnego: wejście-sień-klatka schodowa. Piwnica dostępna z przejazdu bramnego.
