KARTA EWIDENCYJNA ZABYTKU NIERUCHOMEGO
WPISANEGO DO REJESTRU ZABYTKÓW

KAMIENICA

1899 r.

ul. Masarska 3

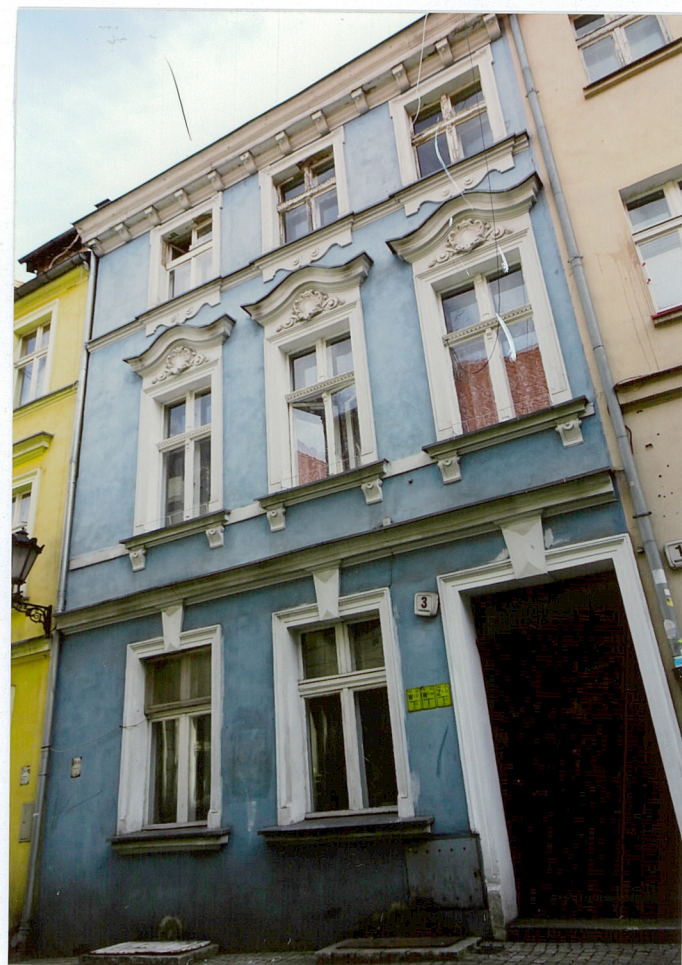
RZUT PARTERU 0 1m 2m skala 1:100

RZUT: Kamienicę wzniesiono na planie zbliżonym do prostokąta. Główne wejście do budynku umieszczone od strony ul. Masarskiej w skrajnej osi fasady, od strony południowej. Skomunikowane jest z korytarzem i klatką schodową w trakcie tylnym. Od strony podwórza prowadzi dodatkowe wejście do klatki schodowej w tylnym trakcie kamienicy.

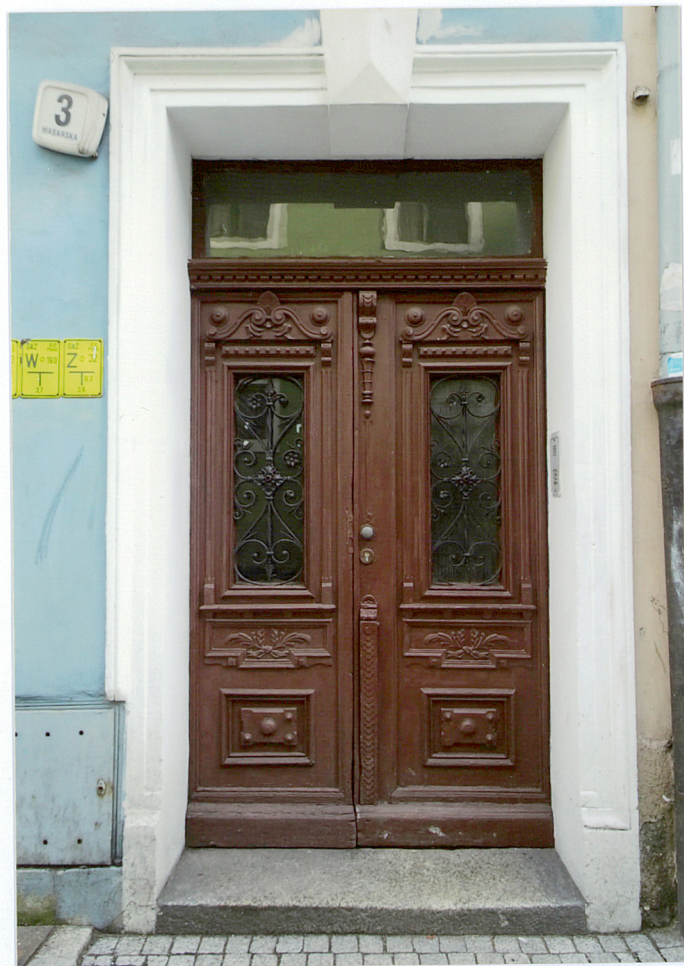
Drzwi główne – elewacja frontowa (awers)

Drzwi zewnętrzne główne są dwuskrzydłowe, w konstrukcji ramowo-płycinowej, częściowo przeszklone, z ozdobną kratą oraz z nadświetlem. Słupek ozdobiony został ornamentem cekinowym, zaś profilowane ślemię – ornamentem kostkowym. Płyciny poniżej szklenia ozdobiono dekoracją roślinną, a powyżej – dekoracje z elementami zawijanymi. Drzwi wewnętrzne współczesne, z płyty, jednostkowo zachowane drewniane, pełne, płycinowo-ramowe, jednoskrzydłowe drzwi do lokalu mieszkalnego na poddaszu. W sieni posadzka oryginalna z ryflowanych płytek układanych romboidalnie. Płytki ceramiczne, barwy kremowo-beżowej – jako tło, płytki czarne – bordiura i dekoracyjny, powtarzalny (trzykrotnie) motyw wielosegmentowej gwiazdy. Poza tym w mieszkaniach posadzki współczesne wykończone z gresu, paneli podłogowych. W piwnicy posadzki z cegły ceramicznej.

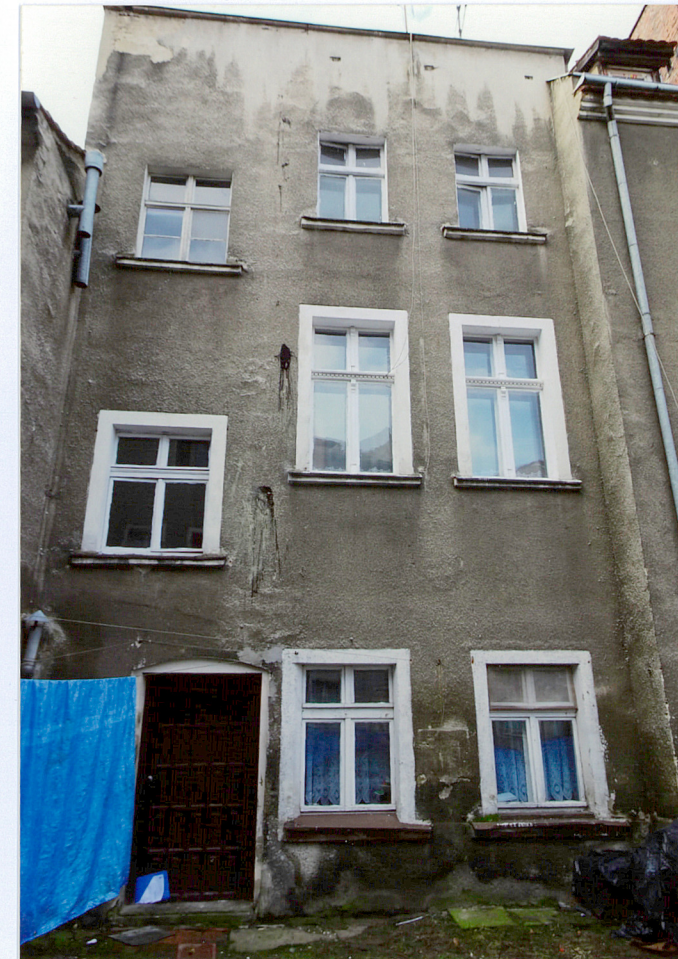
Elewacja podwórzowa

14. Kubatura	15. Powierzchnia użytkowa	16. Przeznaczenie pierwotne	17. Użytkowanie obecne
929 m ³	256,5 m ²	mieszkalne	mieszkalne
18. Stan zachowania Stan techniczny budynku – wymagający remontu: Fundamenty nie badane, elewacje wykazują postępującą destrukcję – silnie popękane gzymsy z odpadającym tynkiem, analogiczna sytuacja w nadprożach okiennych najwyższej kondygnacji. Rodzaj zniszczeń wskazuje na korozję obróbek blacharskich i pokrycia papowego. Na detalach architektonicznych pionowe spękania, spękania konstrukcyjne w nadprożach okien piętra. Drewniany gzyms podokapowy systematycznie zawilgacany. Widoczne złuszczenia farby i początki korozji biologicznej. Ściany wewnętrzne wtórnie malowane farbą olejną (lamperie), wymagające odświeżenia. Sklepienia, stropy – nie badane, brak widocznych oznak dekapitalizacji. Dach – konstrukcja ze śladami działania drewnojadów i zacieków, pokrycie dachowe miejscowo zdegradowane. Wyposażenie – schody wymagające konserwacji – wykazują mechaniczne zniszczenia. Okna historyczne zdekapitalizowane, w szczególności w poziomie poddasza. Część okien wymieniona. Drzwi główne, oryginalne – po konserwacji. Drzwi wewnętrzne współczesne, z płyty, jednostkowo zachowane drewniane, pełne, płycinowo-ramowe, jednoskrzydłowe drzwi do lokalu mieszkalnego na poddaszu. W sieni posadzka oryginalna – mocno zabrudzona, z miejscowymi ubytkami płytek ceramicznych. Zachowane schody wraz z balustradą tralkową. Brak słupka początkowego balustrady. Instalacje częściowo wymienione.		19. Istniejące zagrożenia, najpilniejsze postulaty konserwatorskie Niezbędne podjęcie prac remontowych dachu wraz z wymianą obróbek blacharskich. Niezbędne zabezpieczenie drewnianego gzymsu podokapowego wraz z konsolkami. Stolarka okienna wymaga konserwacji, na poddaszu, w zasadzie już należy ją wymienić na wzór historycznej.

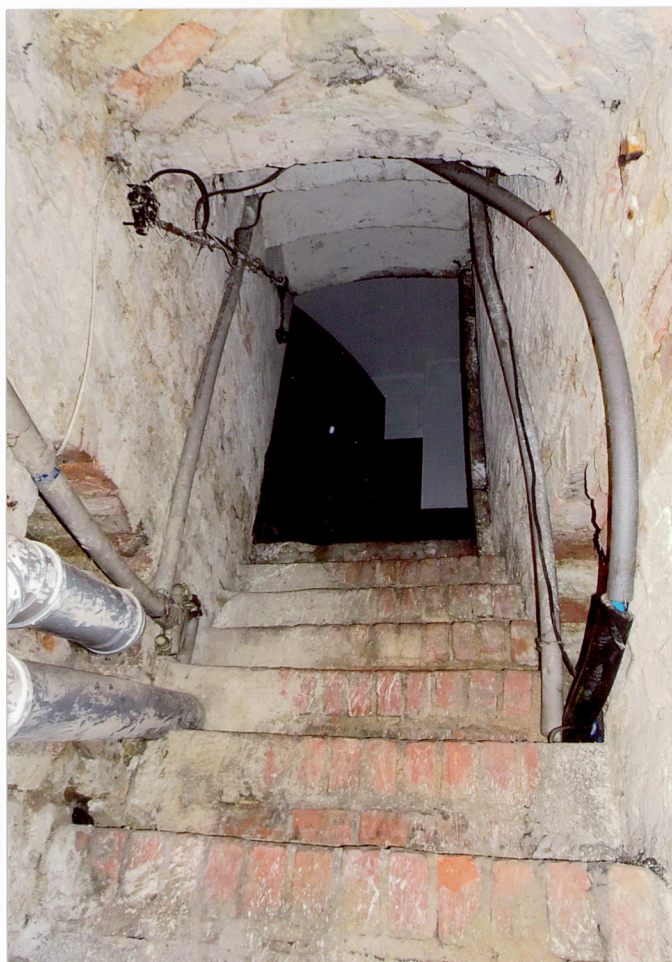
Ceramiczne schody prowadzące do piwnicy

MATERIAŁ, KONSTRUKCJA: Budynek wzniesiono z cegły na zaprawie piaskowo-wapiennej w konstrukcji murowanej. Ściany wewnętrzne i zewnętrzne są obustronnie tynkowane. Gzyms podokapowy wraz z konsolkami drewniane. Nad piwnicami wykonano sklepienia kolebkowe. Na wyższych kondygnacjach występują stropy drewniane, belkowe, ze ślepym pułapem i podsufitką otynkowaną. Więźba dachowa jest drewniana, krokwiowo-płatwiowo-jętkowa. Schody wykonane na stalowych wspornikach, jednobiegowe ze spocznikami, z zachowaną oryginalną tralkową balustradą. W początkowym biegu schodów brak początkowego słupka na parterze. Na piętrze słupki początkowy i końcowy toczone, profilowane, zwieńczone kulą. Brak słupka pośredniego – balustrada wygina się wraz z biegiem schodów. Pochwyty profilowane. Schody do piwnicy jednobiegowe, proste, wykonane z cegły ceramicznej.

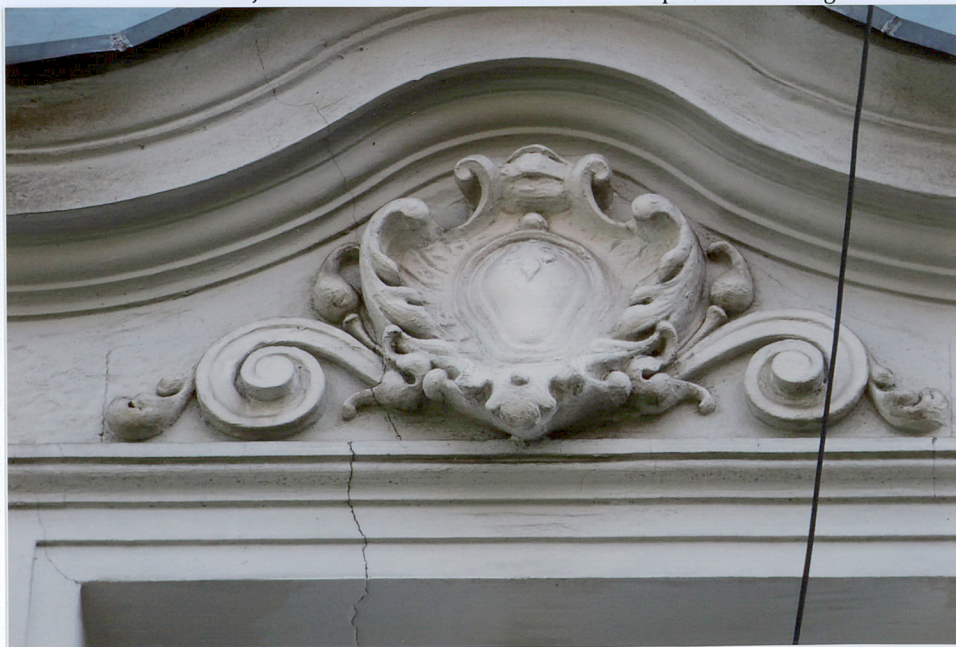
Elewacja frontowa – detal zwieńczenia nadproża okiennego

ELEWACJE: Elewacja frontowa jest trójosiowa, z wejściem głównym przesuniętym z osi i umieszczonym w skrajnej osi od południa. Fasada ozdobiona została bogatym eklektycznym detalem architektonicznym utrzymanym w konwencji neobarokowej. Otwory okienne i drzwiowe w parterze ujęte są profilowanymi opaskami, wsparte na podokiennikach i spięte kluczkami. Dekoracyjną formą plastycznych obramień wyróżniają się okna na wysokości drugiego piętra. Zdobią je motywy uszaków i fartuchy podokienne. Jeszcze ozdobniej opracowano obramienia okien pierwszego piętra. Wsparte zostały na profilowanych podokiennikach na konsolach i zwieńczone profilowanymi naczółkami zaznaczonymi falistą linią z bogatą dekoracją sztukatorską - centralny motyw muszli wkomponowanej w wieńiec roślinny. Elewacje wzbogacono profilowanymi i taśmowymi gzymсами podokiennymi i międzykondygnacyjnymi oraz zwieńczono wydatnym gzymsem koronującym na kroksztynach. Elewacja podwórzowa gładka, artykułowana przepruciami okiennymi ujętymi prostymi opaskami okiennymi. Elewacje pokryto tynkiem cementowo-wapiennym nakrapianym i pomalowano w jasnej, błękitnej kolorystyce.
