KARTA EWIDENCYJNA ZABYTKU NIERUCHOMEGO
WPISANEGO DO REJESTRU ZABYTKÓW

KAMIENICA

ul. Masarska 4

Rejestr zabytków nr A-1852
z 10.09.1965 r.

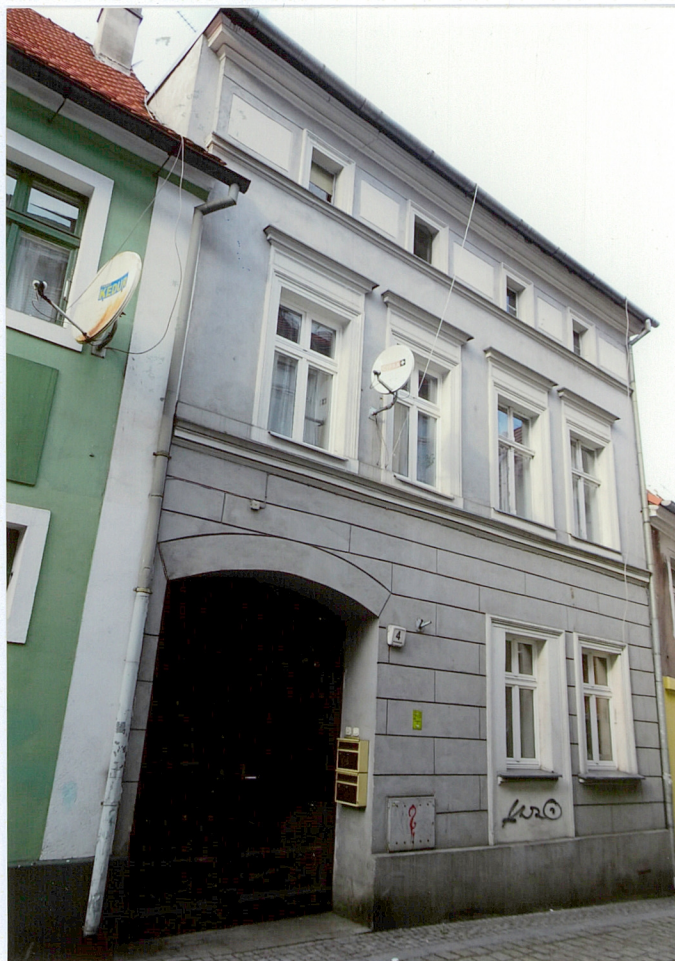
Elewacja frontowa

ELEWACJE: Fasada jest czteroosiowa z szeroką bramą przejazdową w południowej części przyziemia. Otwór bramny, zamknięty łukiem odcinkowym, ujęty został szeroką opaską. Partię przyziemia wyróżniono boniowaniem. Otwory okienne w kształcie prostokątów ujęte są w profilowane opaski. Okna na wysokości piętra, o bogatszej oprawie architektonicznej, wsparto na profilowanym gzymsie podokiennym i zwieńczono prostymi, profilowanymi naczółkami. Okienka w ścianie kolankowej mają kształt kwadratów wpisanych w skromne obramienia i wspierają się na profilowanym gzymsie podokiennym. Pomiedzy okienkami umieszczono odciski w tynku prostokątne płyciny. Całość wieńczy profilowany gzyms. Elewacje pokryto tynkiem cementowo-wapiennym i pomalowano jasnej, szarej kolorystyce.

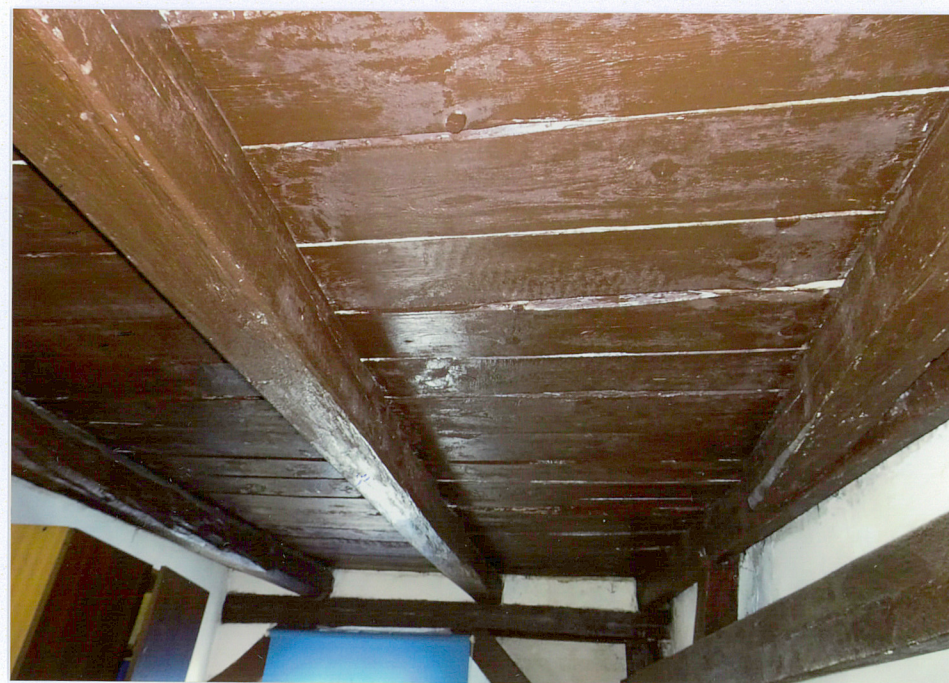
MATERIAŁ, KONSTRUKCJA: Budynek wzniesiono z cegły na zaprawie piaskowo-wapiennej w konstrukcji murowanej. Nad piwnicami wykonano sklepienia kolebkowe. Na wyższych kondygnacjach występują stropy drewniane, belkowe, ślepe z podsufitką otynkowaną, na poddaszu belkowe, nagie. Więźba dachowa drewniana, stolcowa.

Strop belkowy piętra klatki schodowej

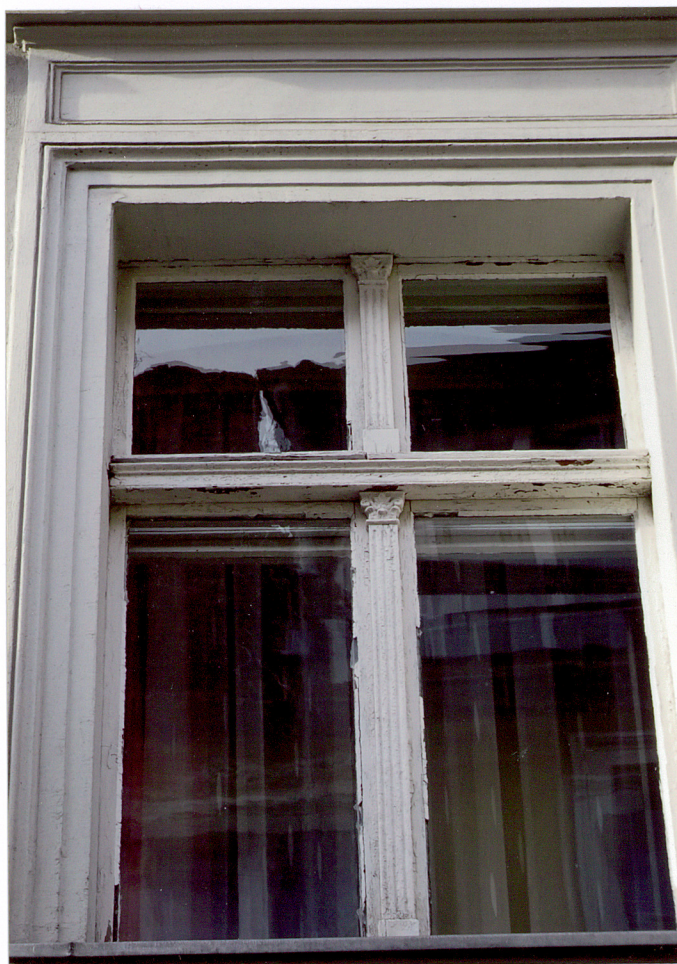
WYPOSAŻENIE: Na uwagę zasługuje oryginalna stolarka bramy zamkniętej łukiem odcinkowym, dwuskrzydłowej, w konstrukcji ramowo-płycinowej oraz stolarka okienna - okna drewniane, podwójne, w konstrukcji skrzynkowej, czterodzielne, dwupoziomowe, z przesuniętym ślemieniem, przeszklone wielkimi szybami, z pozornym krzyżem okiennym z przechodzącym profilowanym ślemieniem i dekorowaną listwą z kanelowanym słupkiem, bazą i głowiczką. Część stolarki okiennej wtórnie wymieniono. Drzwi do lokali mieszkalnych wtórne, z płyty. W przyziemiu drzwi drewniane, jednoskrzydłowe. Pełne oraz z przeszkleniem górnej połowy skrzydła.

Elewacja frontowa – okno piętra

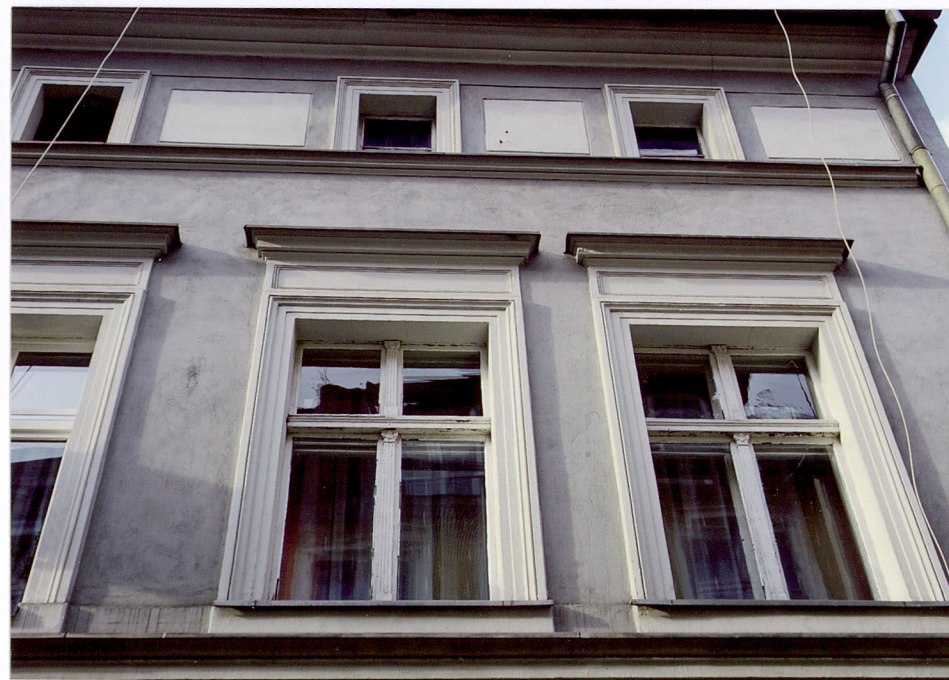
Elewacja frontowa – detal architektoniczny piętra i poddasza

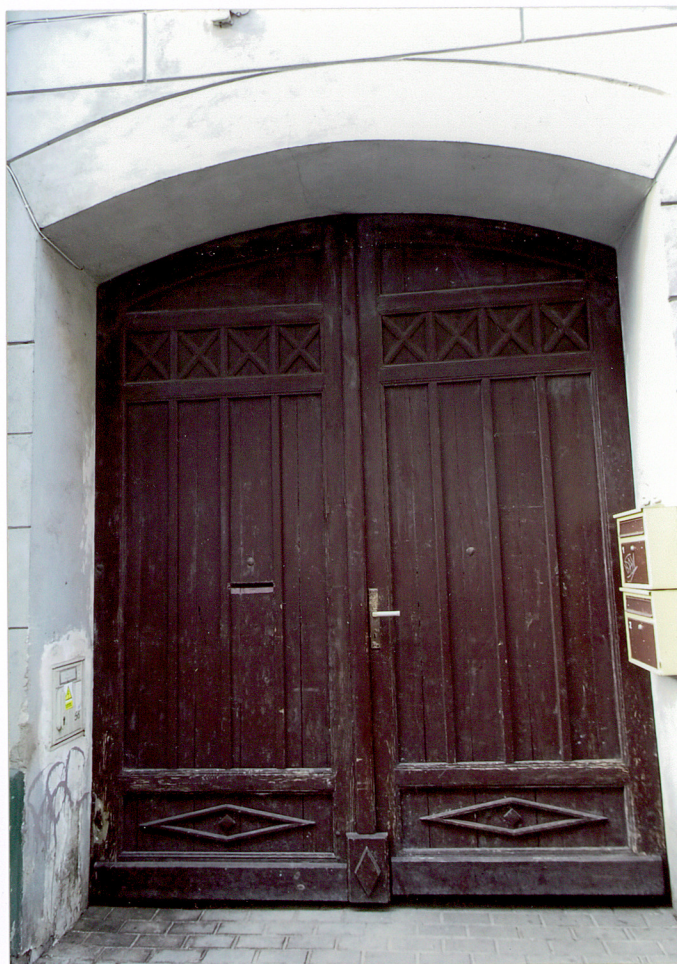
Drzwi frontowe – awers

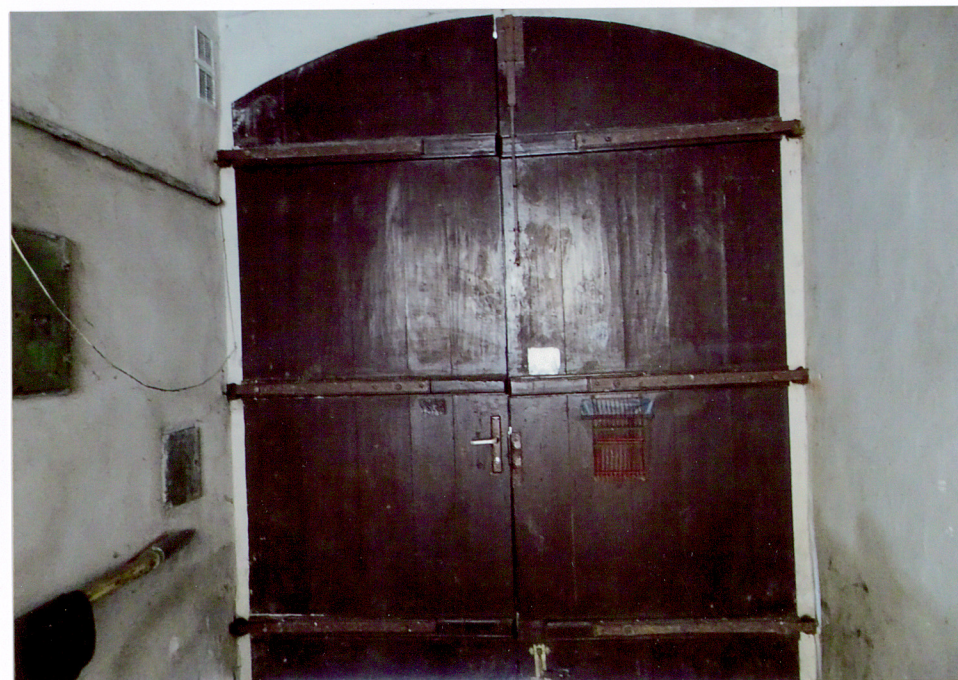
Drzwi frontowe – rewers

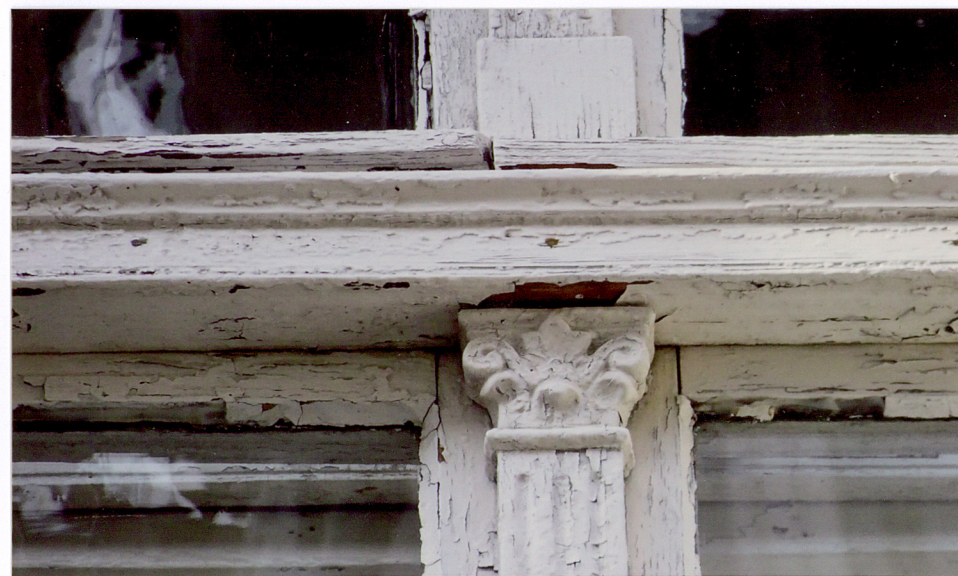
Dekoracja listwy przymykowej okna fasady

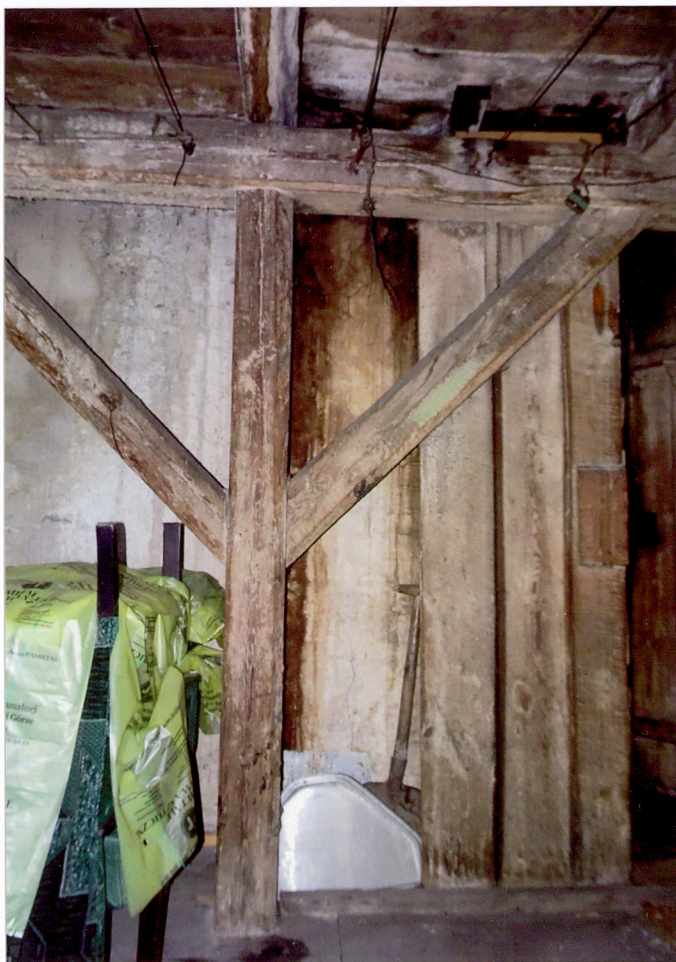
Wieżba dachowa -- fragment

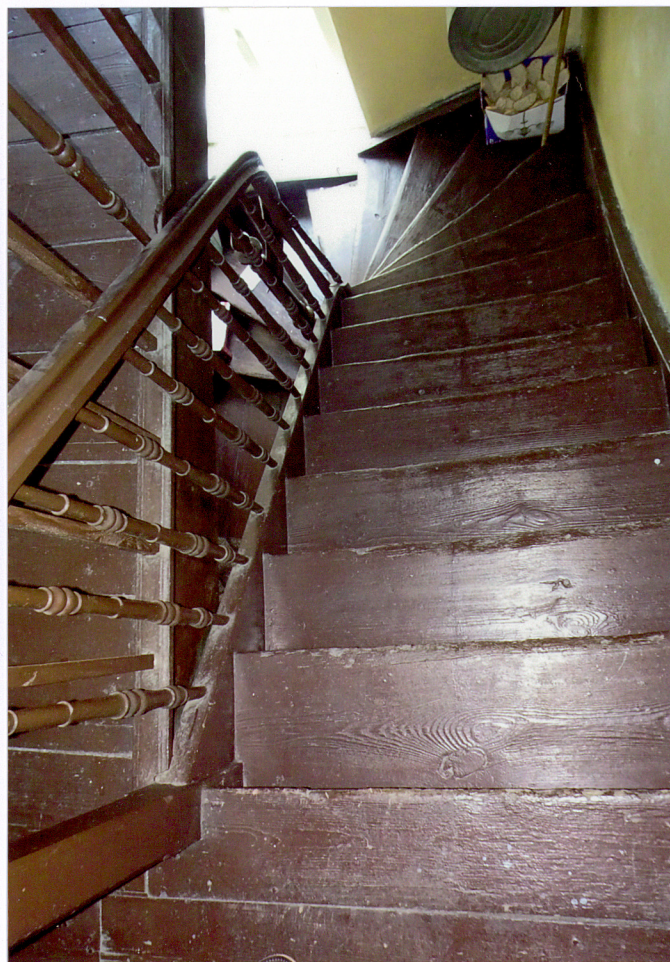
Schody wykonane są w konstrukcji drewnianej, zabiegowe, ze spocznikami. Spoczniki międzykondygnacyjny i w kondygnacji poddasza z zachowaną oryginalną tralkową balustradą. Słupek początkowy balustrady toczony, profilowany, zwieńczony zakończoną w szpic gałką.. Tralki balustrady cienkie, toczne.

Klatka schodowa – widok w kierunku parteru
