OŚRODEK DOKUMENTACJI ZABYTEKÓW W WARSZAWIE KARTA EWIDENCYJNA ZABYTEKÓW ARCHITEKTURY I BUDOWNICTWA		A	B	C	D	E	F	G	H	I	J	K	L	Ł	M	N	O	P	R	S	T	U	V	W	X	Y	Z	Nr	LUBUSKIE

1. Obiekt  592/2		DZWONNICA															2. Czas powstania  2 poł. XVIII wiek					3. Miejscowość  RACULA 02.4. ZIELONA GÓRA														
11. Zdjęcia, rzut, przekrój, sytuacja, orientacja

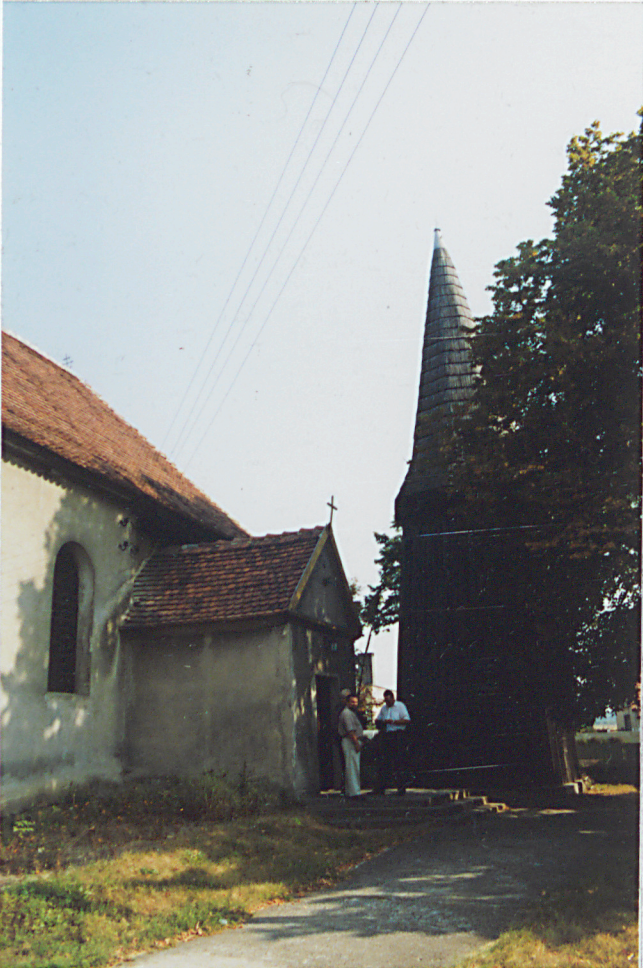
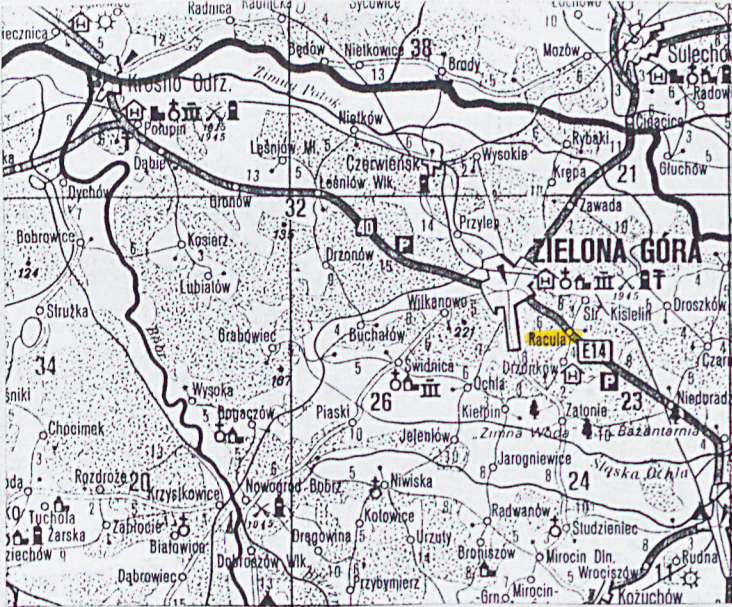
Jest to dzwonnica drewniana wykonana w konstrukcji słupowej, od zewnątrz oszalowana deskami.

Wzniesiona została na rzucie kwadratu o wymiarach 5,1 m. x 5,1 m. Jej wysokość wynosi 9,5 m. Dzwonnica ma formę wieży. Jest czworoboczna, zwężająca się ku górze, w górnej części otwarta. Przekryta jest dachem namiotowym krytym gontem.

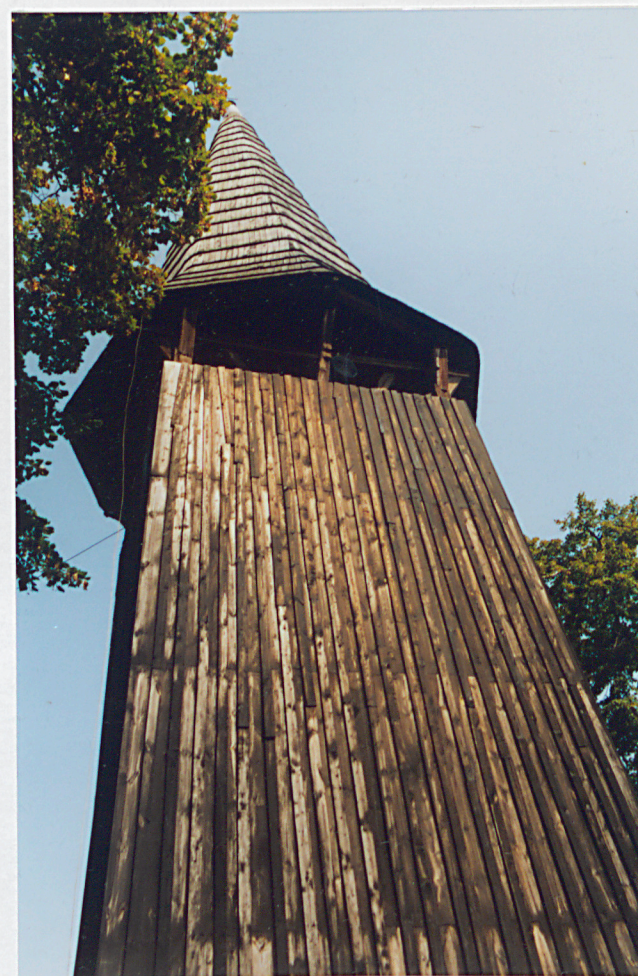
1. WIDOK DZWONNICY OD STRONY WSCHODNIEJ

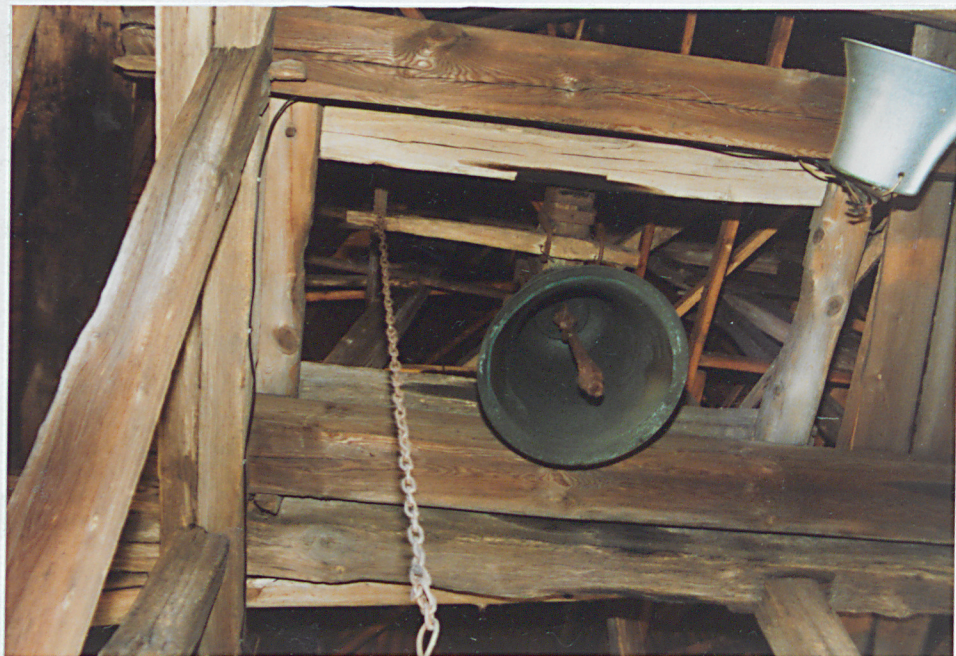
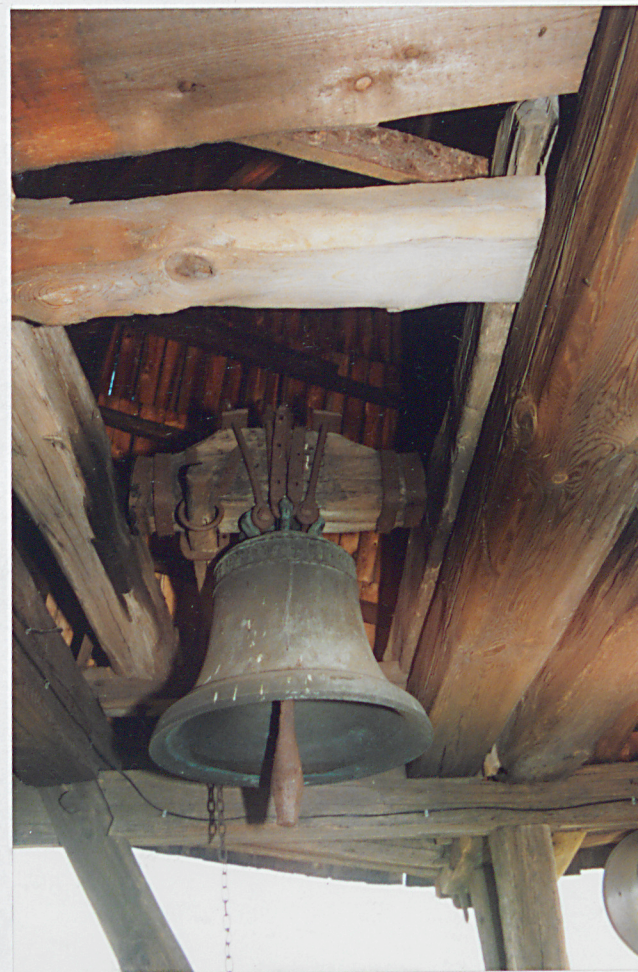
We wnętrzu wiszą trzy dzwony. Największy z nich został przywieziony tu w 2 poł. XVIII wieku z Leśniowa Wlk., średni pochodzi z zawalonego kościoła w Drzonkowie a trzeci z Miłska.

2-3. DZOWNY NA DZWONNICY

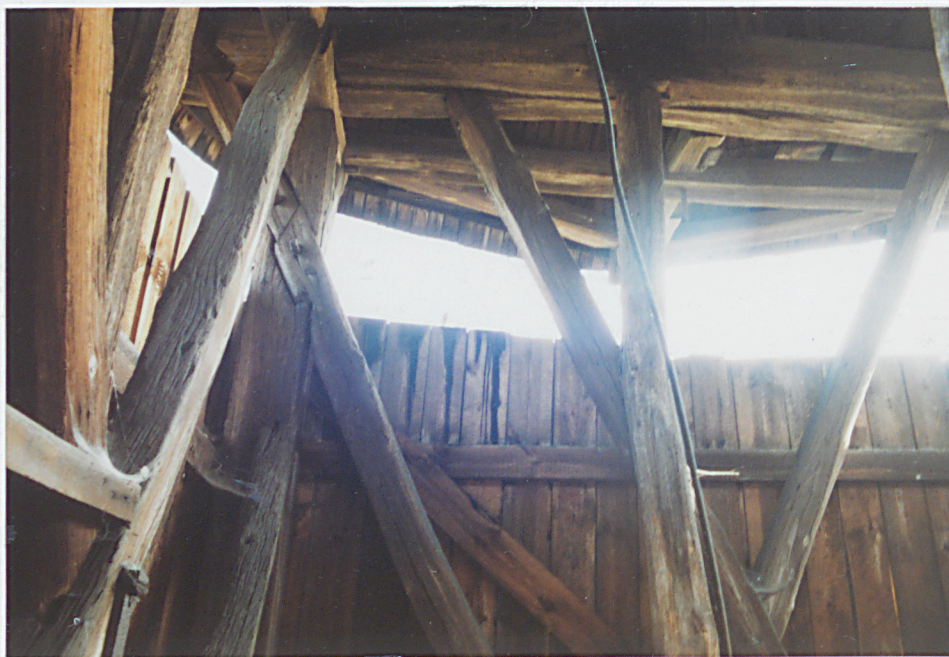
We wnętrzu znajdują się wysokie drewniane drabiniaste schody /przy zachodniej ścianie/ wiodące na poddasze, które ma formę otwartego ganku.

4. GANEK OD STRONY WEWNĘTRZNEJ

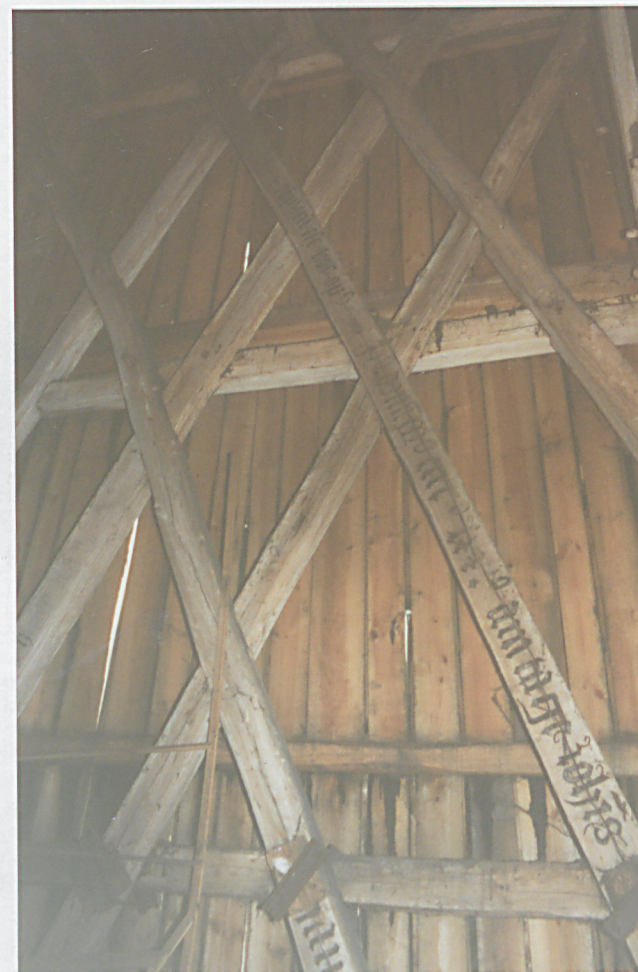
Zachowana została użyta wtórnie belka z gotyckim napisem majuskułą z data 1471.

5. DESKA Z NAPISEM GOTYCKĄ MAJUSKUŁĄ I DATĄ 1471
