WILLA ob. posterunek policji

1 ćw. XX w.

ZIELONA GÓRA

4. Adres al. Niepodległości 13
nr hipoteczny 162

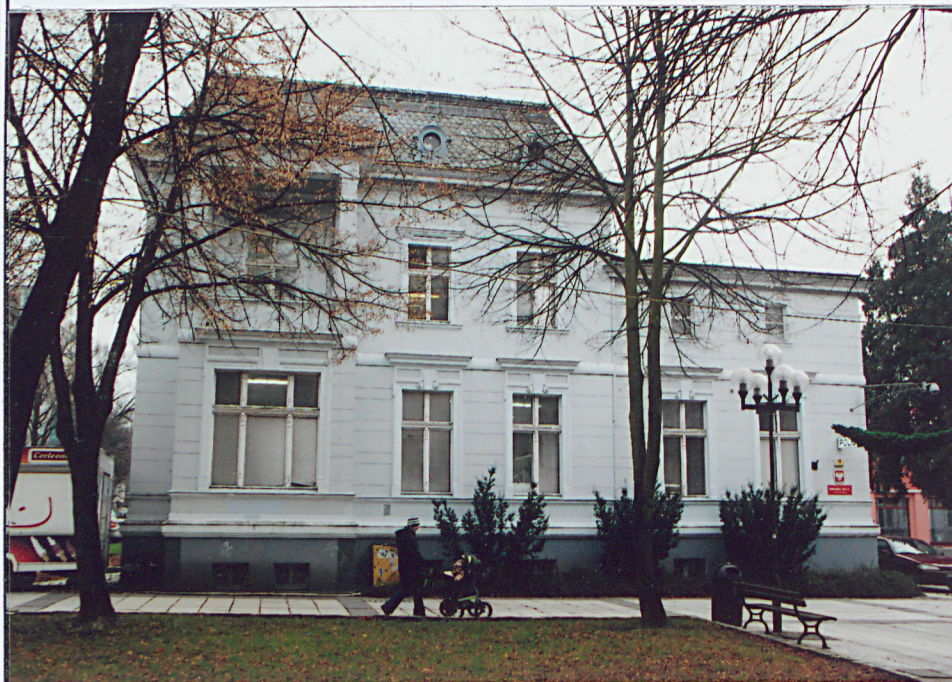
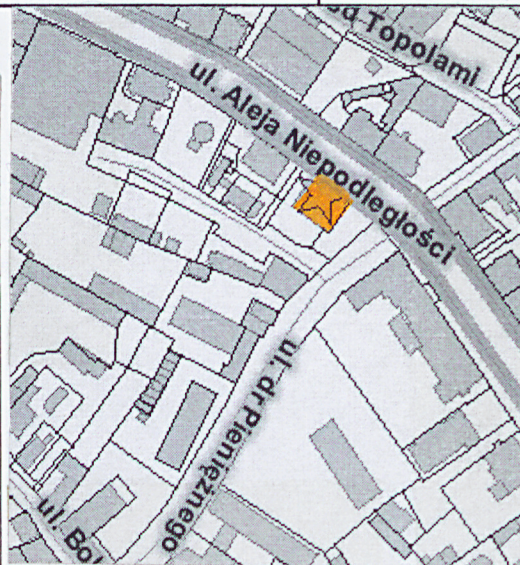
11. Zdjęcia, rzut, przekrój, sytuacja, orientacja

Willa zbudowana została przy al. Niepodległości, w północno-wschodniej części śródmieścia. Ulica ta prowadzi od starego miasta w kierunku trasy wylotowej w kierunku Sulechowa.

Willa usytuowana jest w zabudowie rozluźnionej na narożniku al. Niepodległości i ul. Dr. Pieniężnego. Zwrócona jest fasadą w kierunku północno-wschodnim (do al. Niepodległości).

Willę wzniesiono na planie czworoboku. Od strony południowo-zachodniej przylega płytki ryzalit mieszczący wejście główne do budynku. Ponadto plan wzbogaca wydany ryzalit od strony frontowej, przy północno-zachodnim narożniku willi.

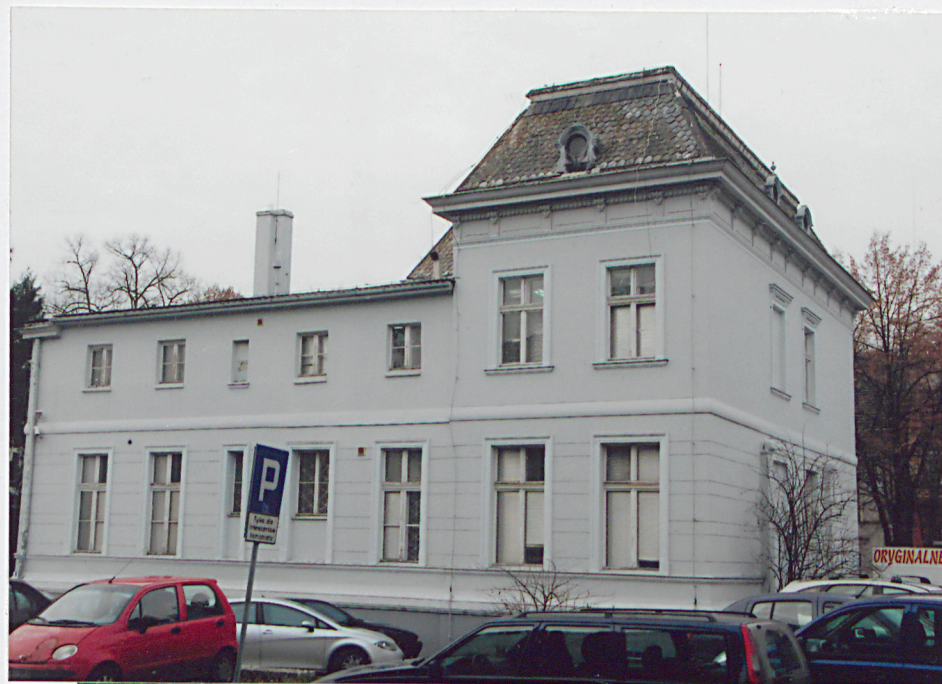
Elewacji frontowa, od al. Niepodległości jest 5-osiowa. Elewacje artykułują rozmieszczone rytmicznie prostokątne otwory okienne.

1. Fasada budynku od strony Al. Niepodległości.
2. Elewacja tylna.
3. Gzyms koronujący.
4. Stolarka drzwi wejściowych.
5. Fragment drzwi wejściowych o charakterze architektonicznym.
6. Drzwi przedsionka – rewers.
7. Balustrada klatki schodowej.
8. Posadzka przedsionka.
9. Poddasze.

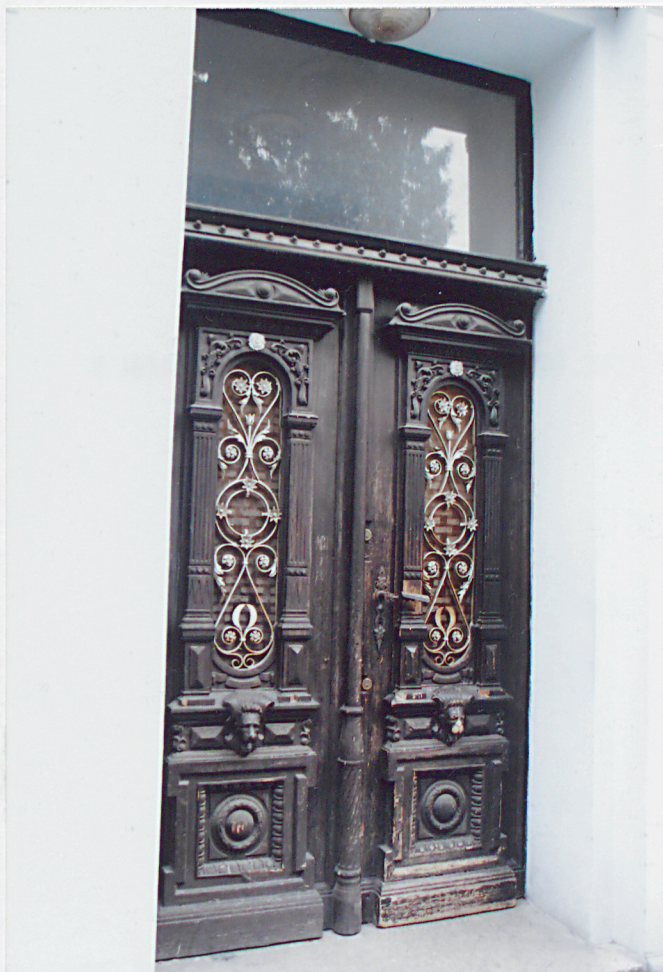
Elewacje willi zakomponowane są asymetrycznie. Ozdobiono je pasami rytego w tynku boniowania (na całości elewacji południowo-zachodniej części willi i w partii przyziemia części północno-wschodniej). Podziały horyzontalne podkreślają gzymsy międzykondygnacyjne, podokienne i wydatny gzyms koronujący. Prostokątne okna, zestawione osiowo, mają zróżnicowaną wielkość. Większe z nich doświetlają parter całego budynku i piętro w części północno-wschodniej. Piętro części południowo-zachodniej przeprowadzają mniejsze prostokątne okienka. Otwory okienne wsparte zostały na wspólnym gzymsie podokiennym i obramowane profilowanymi opaskami. Okna przyziemia wyróżniono motywami stylizowanych klinów i bardziej dekoracyjnie opracowanymi profilowanymi naczółkami, natomiast obramienia okien na piętrze wzbogacono motywem górnych uszaków. Wejście ujęto w skromny portal w płytkim ryzalicie zbudowany z pilastrów, które dźwigają profilowane belkowanie.

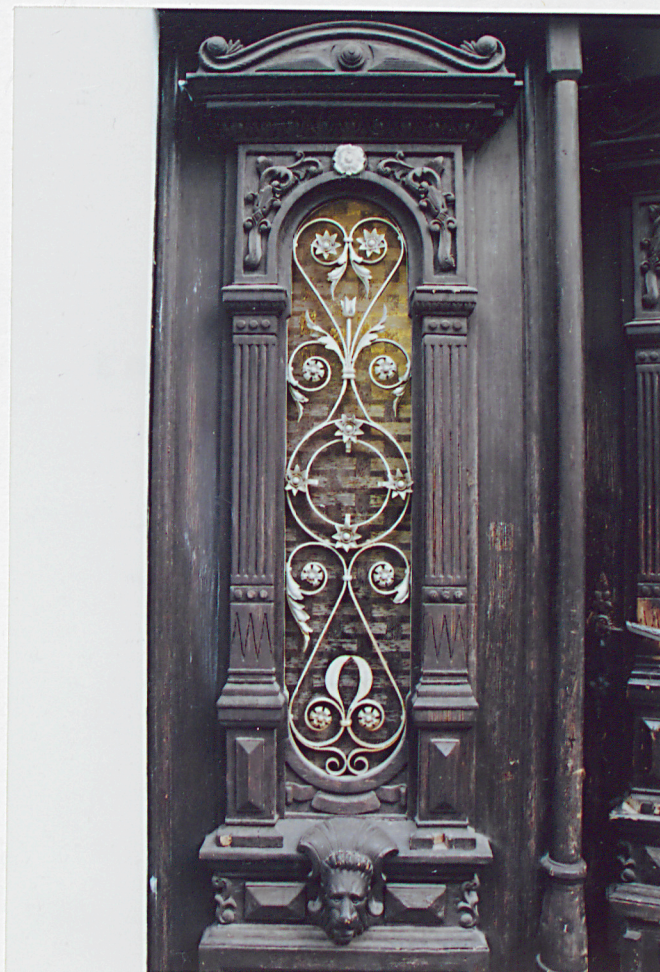
Drzwi zewnętrzne główne, dwuskrzydłowe, w konstrukcji ramowo-płycinowej, z nadświetlem. Drzwi wewnętrzne proste drewniane ramowo – płycinowe, wykończone laminatem. Drzwi pomiędzy przedsionkiem a klatką schodową w konstrukcji ramowo – płycinowej z nadświetlem. Górne płyciny skrzydeł w postaci tafli szklanych z dodatkowymi podziałami za pomocą listew.
