OŚRODEK DOKUMENTACJI
ZABYTKÓW W WARSZAWIE
KARTA EWIDENCYJNA ZABYTKÓW
ARCHITEKTURY I BUDOWNICTWA

WILLA

ZIELONA GÓRA

4. Adres al. Niepodległości 28
nr hipoteczny

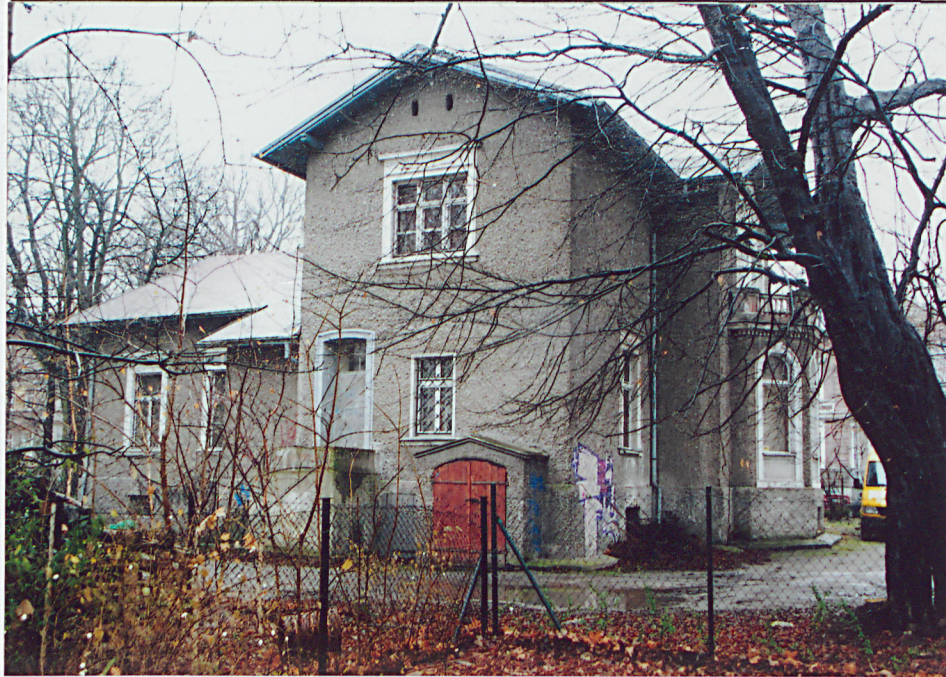
2

1. Elewacja od strony al. Niepodległości.
2. Elewacja od strony podwórza.
3. Widok od strony południowo – zachodniej.
4. Wejście główne do budynku.
5. Stolarka pomiędzy sienią a klatką schodową.
6. Drzwi wewnętrzne w pomieszczeniu z ryzalitem.
7. Drzwi wewnętrzne klatki schodowej.
8. Okno o wykroju półkolistym.
9. Okno o wykroju prostokątnym.
10. Detal stolarki okiennej.
11. Posadzka tarasu.
12. Posadzka ceramiczna w piwnicy.
13. Detal więźby dachowej.

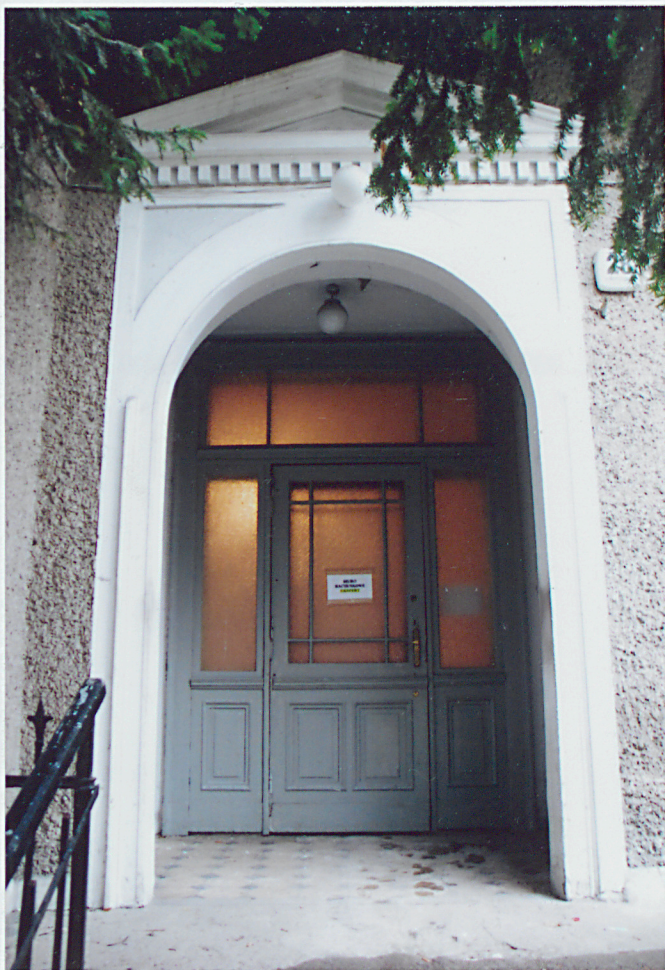
4

Otworki okienne o wykroju prostokątnym i półkolistym ujęto w profilowane opaski spięte kluczami. Bogatsze obramienia wykonano wokół otworów wejściowych i okiennych na wysokości tarasów nad wykuszami, które ograniczono balustradą tralkową. Główne wejście od strony ul. Niepodległości obramione portalem zwieńczonym tympanonem z fryzem kostkowym poprzedzono schodami.

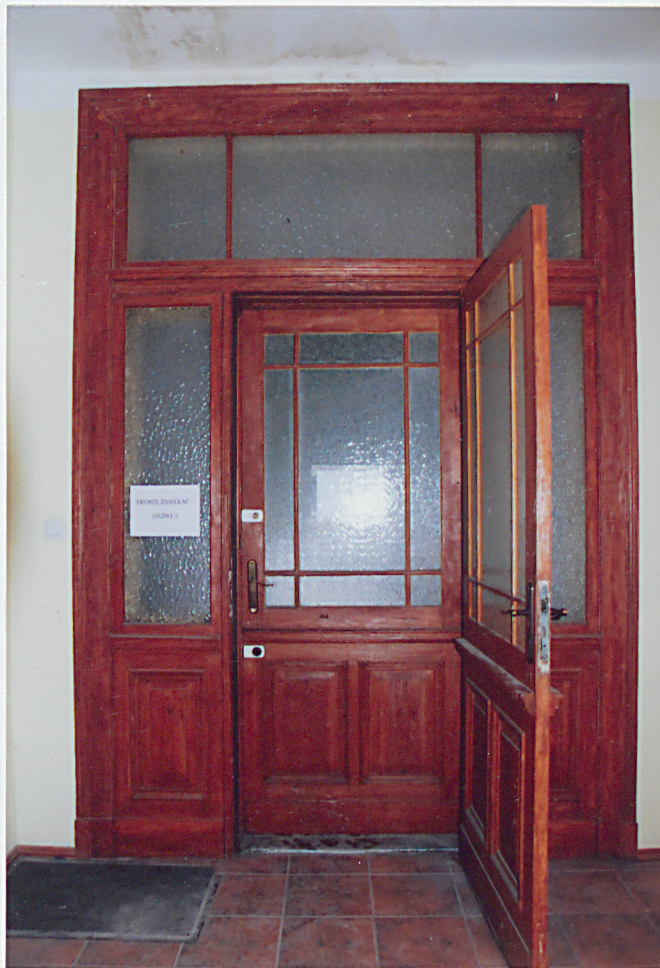
5

Drzwi zewnętrzne główne, w konstrukcji ramowo – płycinowej zakomponowanie trójdzielenie, z nadświetlem, skrzydła skrajne stałe, środkowe ruchome. Drzwi wewnętrzne także w konstrukcji ramowo – płycinowej. Zdwojone drzwi pomiędzy sienią i klatką schodową powtarzają układ kompozycyjny drzwi wejściowe. Pozostałe drzwi prowadzące do poszczególnych pomieszczeń biurowych dwuskrzydłowe i jednoskrzydłowe o prostym, klasycznym układzie płycin (trzy płyciny w jednym skrzydle, z których środkowa jest najwyższa). Część drzwi wzbogacona wydatną nadstawką. Drzwi do piwnicy w konstrukcji deskowej na zawiasach szerokości półtoraskrzydła. Drzwi do pomieszczeń biurowych wykończone laminatem, drzwi wejściowe oraz do piwnicy malowane farbą olejną.

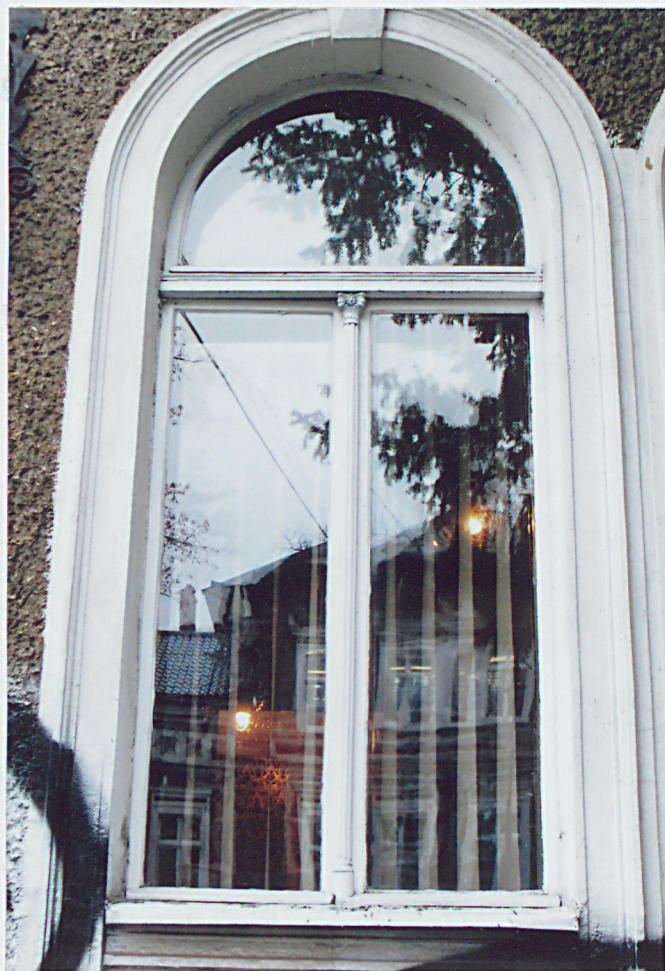
8

Na uwagę zasługuje oryginalna stolarka okienna. Są to okna drewniane, podwójne, w konstrukcji skrzynkowej, trójdzielne i czterodzielne (na poddaszu), dwupoziomowe, z przesuniętym ślemieniem, przeszklone wielkimi szybami, z przechodzącym profilowanym ślemieniem i dekorowaną listwą przymykową zdobioną kanelowaną półkolumienką z kapitelem korynckim.

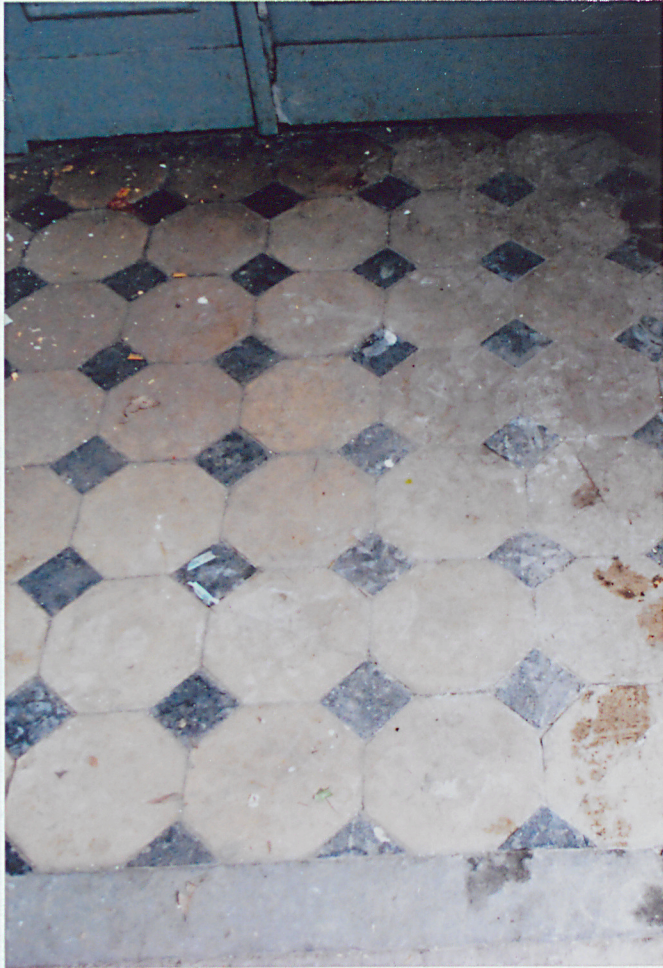
41

Posadzki współczesne wykończone z gresu, paneli podłogowych, kafli. W piwnicach zachowana posadzka ceramiczna ceglana a na tarasie posadzka z dwubarwnych kafli/

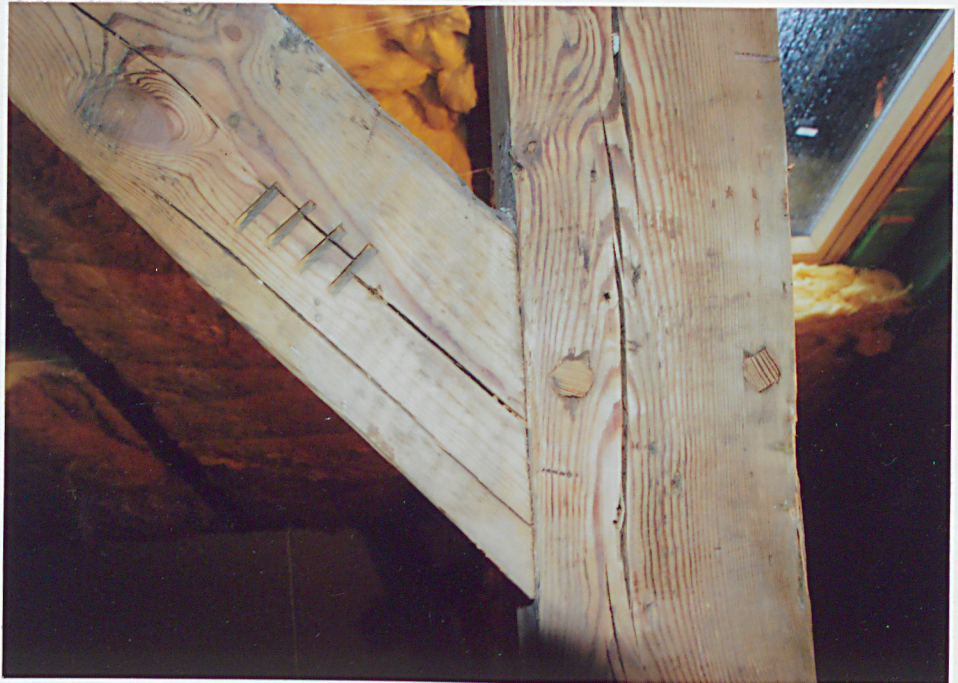
43

Wieżba dachowa drewniana najprawdopodobniej płatwiowa dwustolcowa.
