BUDYNEK BRAMNY, SPICHLERZ (9) w zespole pałacowo-folwarcznym

CHROBRÓW

**BUDYNEK BRAMNY, SPICHLERZ (9)
w zespole pałacowo-folwarcznym**

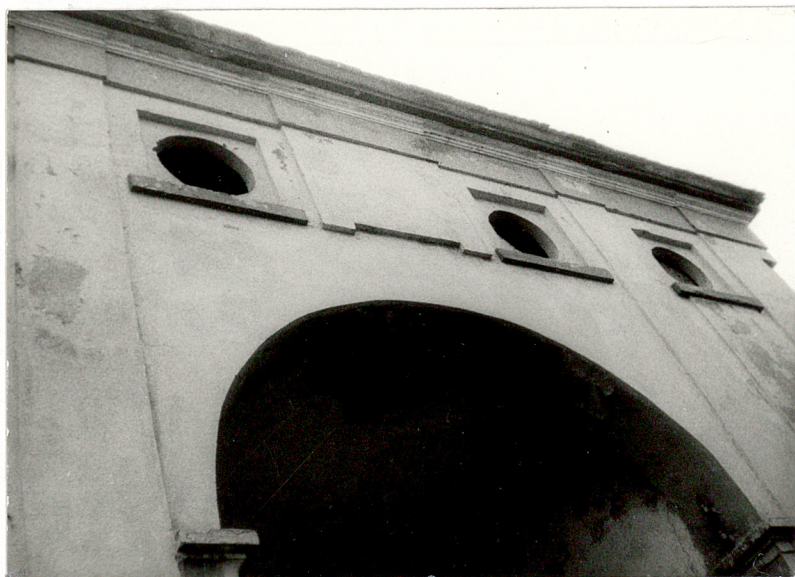
2

1. elewacja pn., frontowa
2. elewacja pn., fragment
3. elewacja pd.
4. elewacja pd., drzwi
5. elewacja pn., okno
6. strop przejazdu
7. część zach., wnętrze przyziemia
8. część zach., strop II kondygnacji

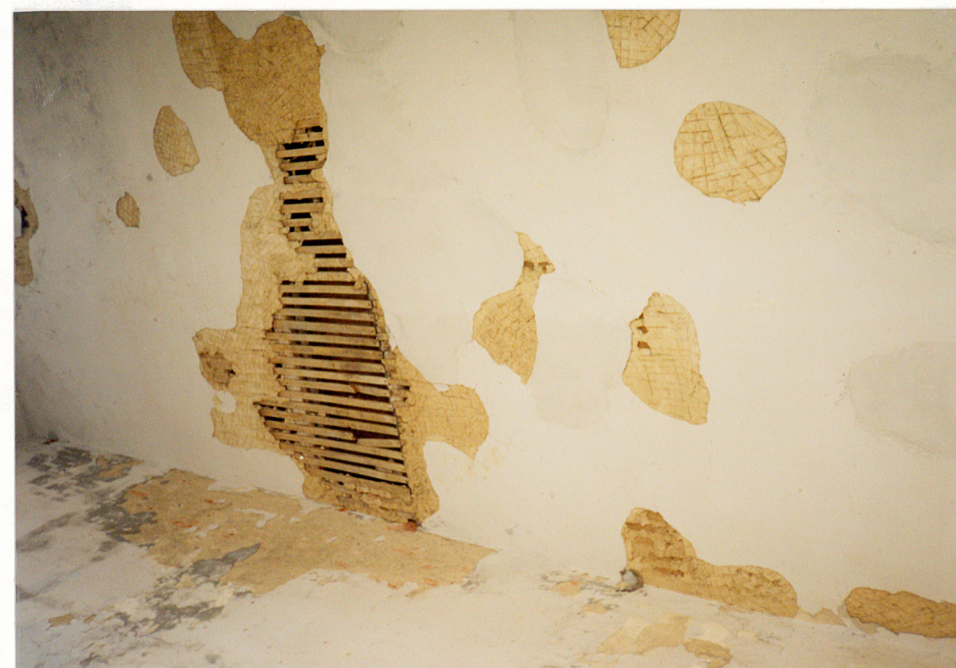
6

Stropy, sklepienia - stropy drewniane, belkowe, nagie i z podsufitką (w przejeździe).

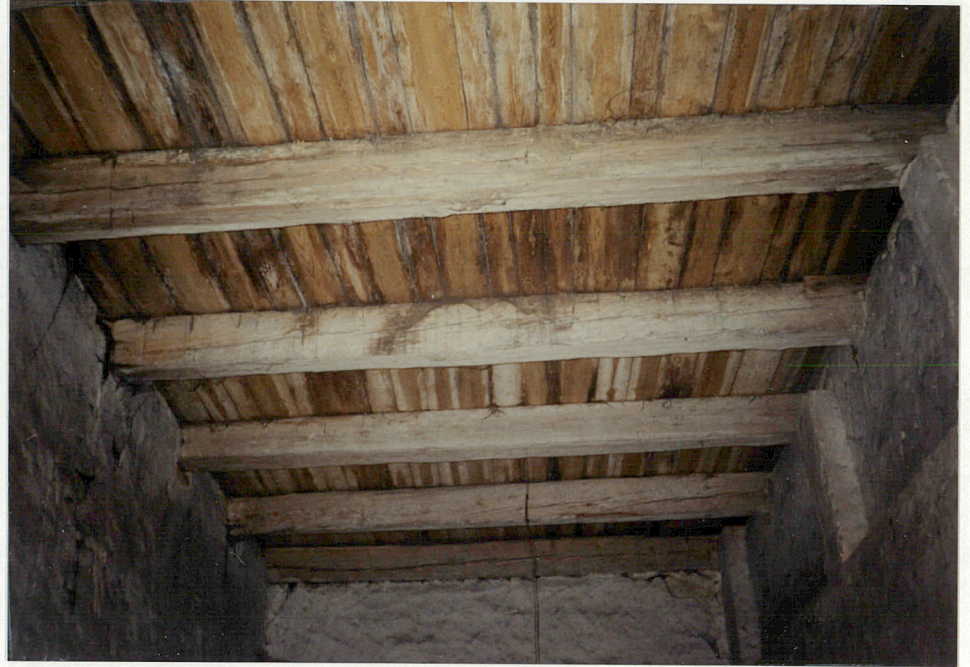
8

Wnętrze - obiekt pełnił funkcje pomieszczeń magazynowych i spichlerza na wyższych kondygnacjach, obecnie przyziemie i II kondygnacja części zach. jest wykorzystywana jako pomieszczenia gospodarcze mieszkańców budynku mieszkalno-gospodarczego (8), pozostałe pomieszczenia są nieużytkowane ze względu na bardzo zły stan techniczny stropów.
