MAGAZYN SKUPU ZBOŻA /1/

pocz.XX w.

Ż A R Y

ul. Broni Panczernej 8

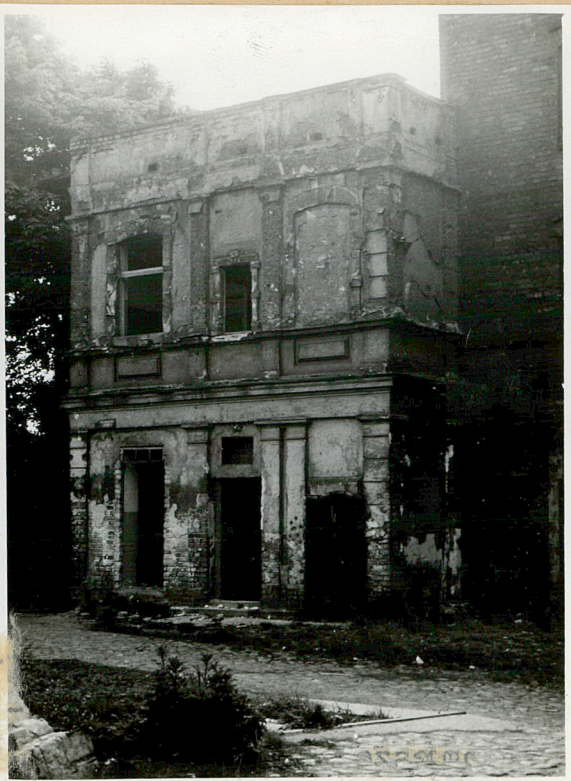
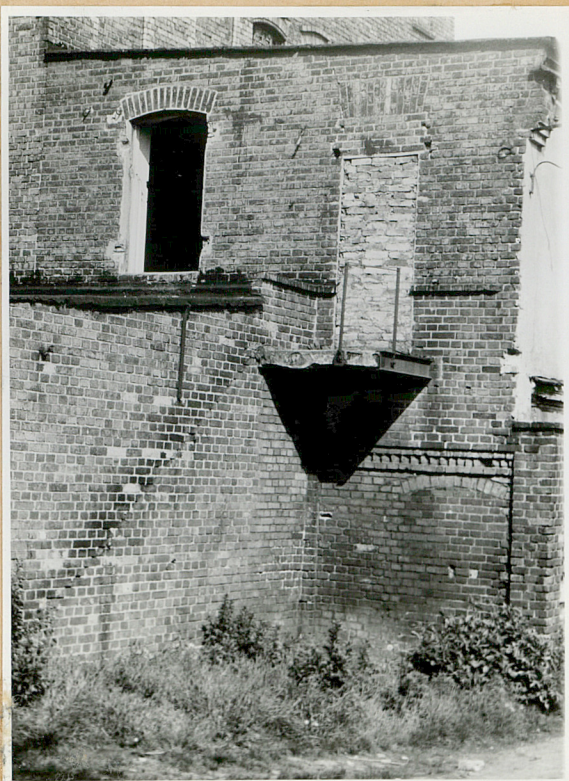
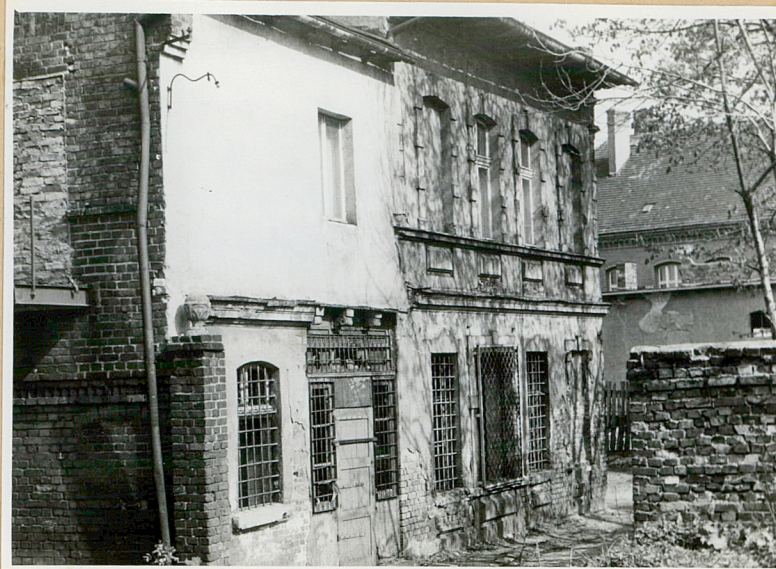
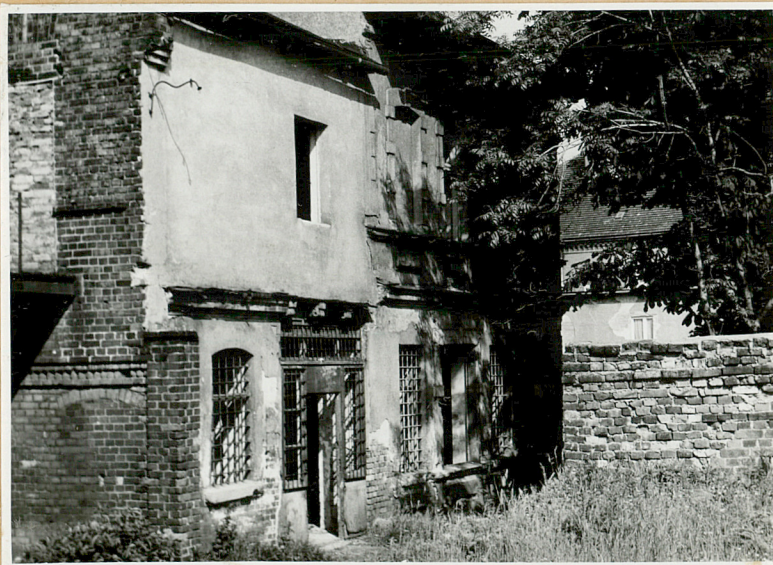
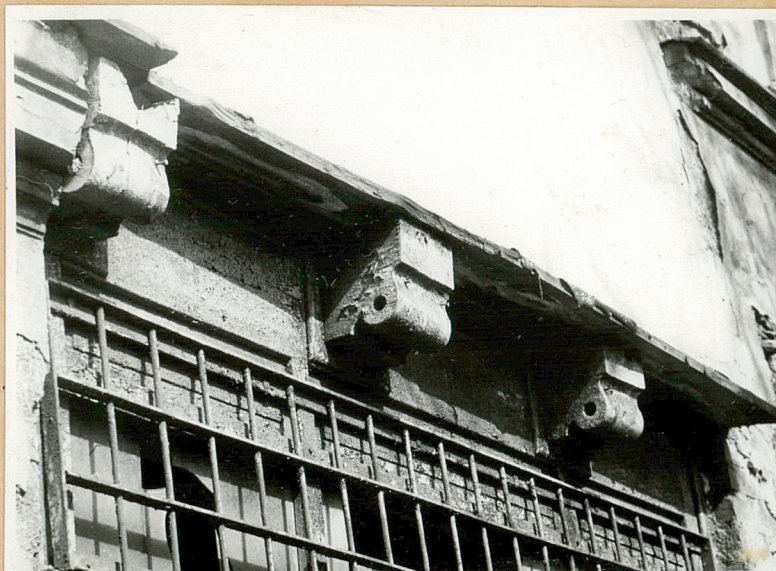
wnętrze-w klatce schodowej schody do piwnicy i na piętro;na parterze pomieszczenia dawnego sklepu z magazynem oraz biura-połączone z magazynem zbożowym;na piętrze trzy pomieszczenia mieszkalne;brak zabytkowego wyposażenia wewnątrz? Brak instalacji;budynek popadający w stan ruiny,silnie zdevastowany.

- 1.elewacja wsch-frontowa
- 2.elewacja zach
- 3.elewacja pld./przed dewastacją
- 4.elewacja pld./stan obecny/
- 5.elewacja pld.det. arch.

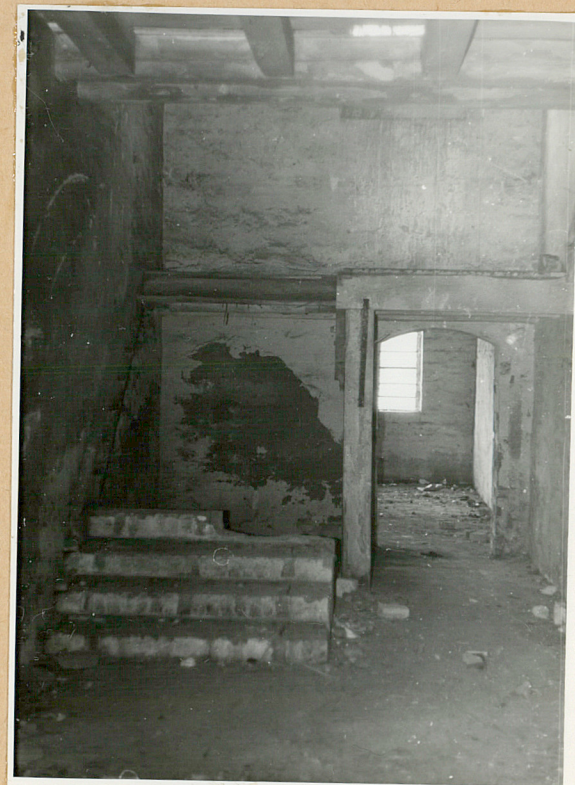
8

Schody-drewniane,dwubiegowe,policzkowe,poręcz i słupki proste,cztery dolne stopnie schodów murowane z cegły o drewnianych spocznikach.

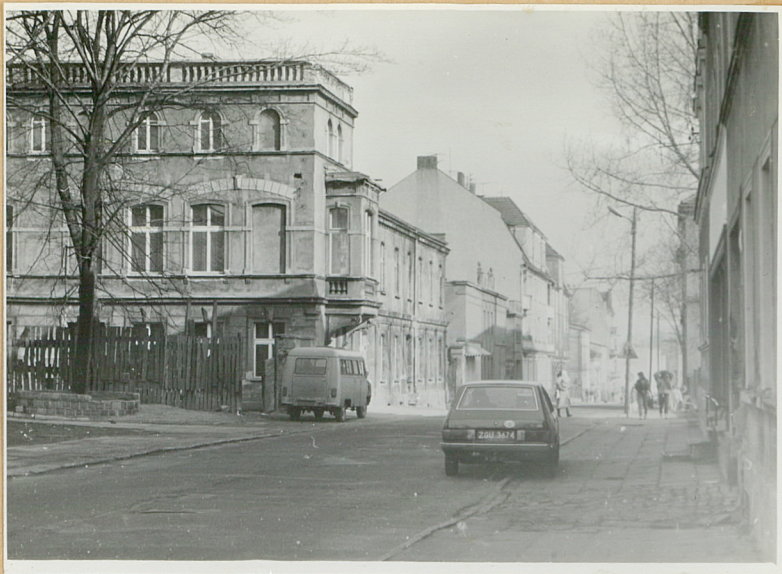
13

1. Elewacja wsch.-część pld.
2. Elewacja ~~wsch.~~ -część pn.
3. Elewacja zach.
4. Elewacja pld.
5. Elewacja wsch.-rampa
6. Elewacja wsch.-lampa
7. Wnętrze
8. Wnętrze-klatka schodowa
9. Konstrukcja stropowa I kondygnacji
10. Konstrukcja stropowa III kondygnacji
11. Szyb windy
12. Magazyn zbożowy (1b)
13. Ulica Broni Pancernej
14. Widok ogólny na zespół od zach.
15. Dom mieszkalny właściciela (2) od pld./część wsch./
16. Dom mieszkalny właściciela (2) od pld./część zach./
17. Dom mieszkalny pracowników kupiectwa (2b) od wsch.
18. Dom właściciela (2) od zach.
19. Magazyn materiałów budowlanych (4)
20. Ruiny magazynów (6,7)
21. Brama wjazdowa wsch.
22. Oś komunikacyjna
23. Dęby w części zach. posesji
24. Detal architektoniczny bramy zach.
25. Mur okalający zespół od zach.
