KARTA EWIDENCYJNA ZABYTEKÓW  
ARCHITEKTURY I BUDOWNICTWA

4051

PO AUGUSTIAŃSKI ZESPÓŁ KLASZTORYNY

ŻAGAŃ

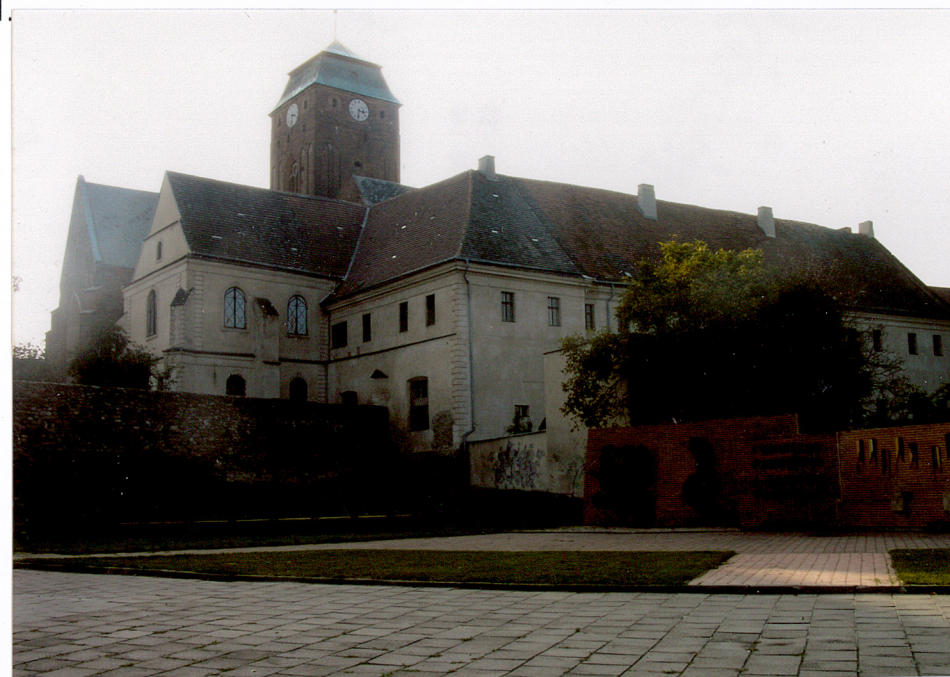
1. Widok zespołu klasztornego od pn.wsch.
2. Klasztor i kościół – widok od wsch.
3. Wejście na teren zespołu – widok od pd.
4. Widok kościoła od pd.zach.
5. Budynek spichrza /5/ - widok od pd.

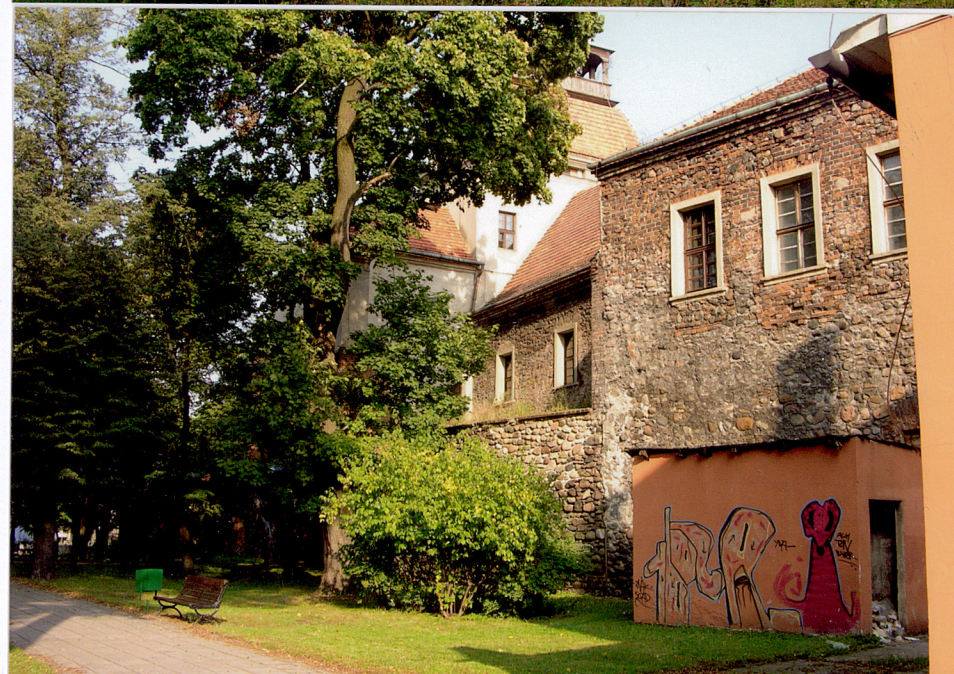
6. Pd. część skrzydła zach. konwiku /4/- widok od pd.zach.
7. Centralna część zachodniego skrzydła konwiku /4/- widok od zach.
8. Pn. zach. fragment konwiku /4/- widok od pn.zach.

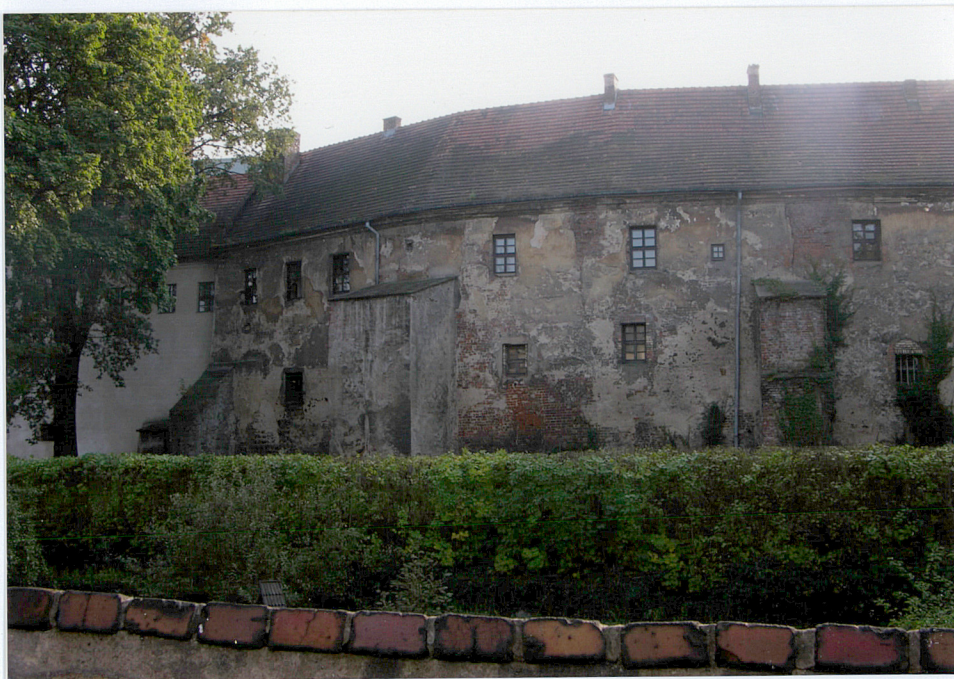
9. Pn. ściana pn. części konwiku /4/ – widok od pn.zach.
10. Pn. ściana pn. części konwiku /4/ – widok od zach.
11. Widok pn. skrzydła konwiku /4/ i pn. skrzydła klasztoru /3/ – od zach.

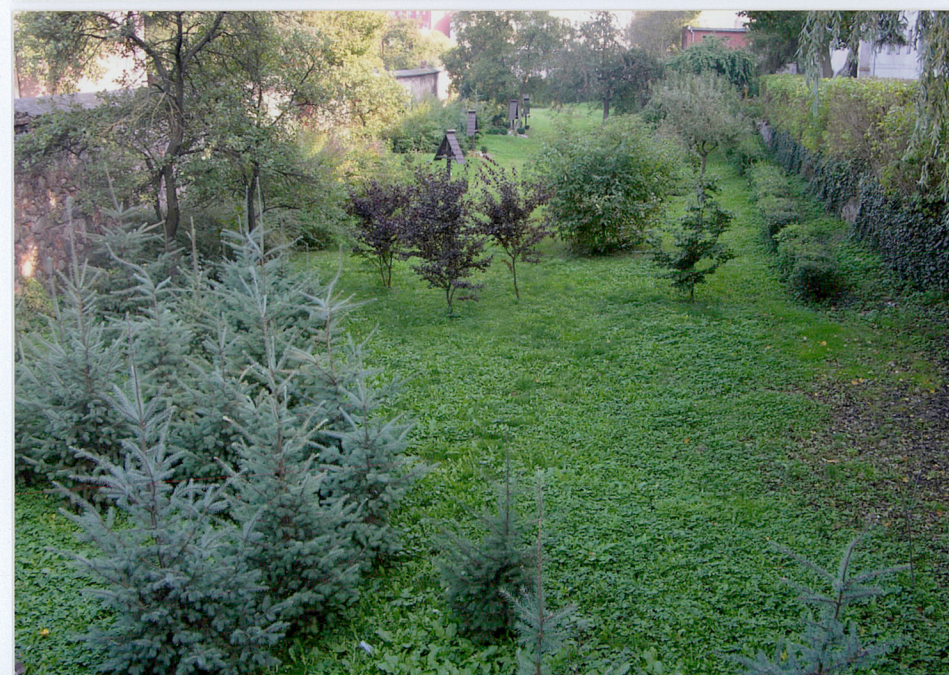
12. Wnętrze fosy między murami – na pn. od skrzydła pn. zespołu - widok od zach.
13. Zewnętrzny mur ograniczający dawną fose od pn. – widok od zach.
14. Dziedziniec zespołu klasztornego – widok od strony bramy wjazdowej (od pd.); w tle – skrzydło pn. konwiku

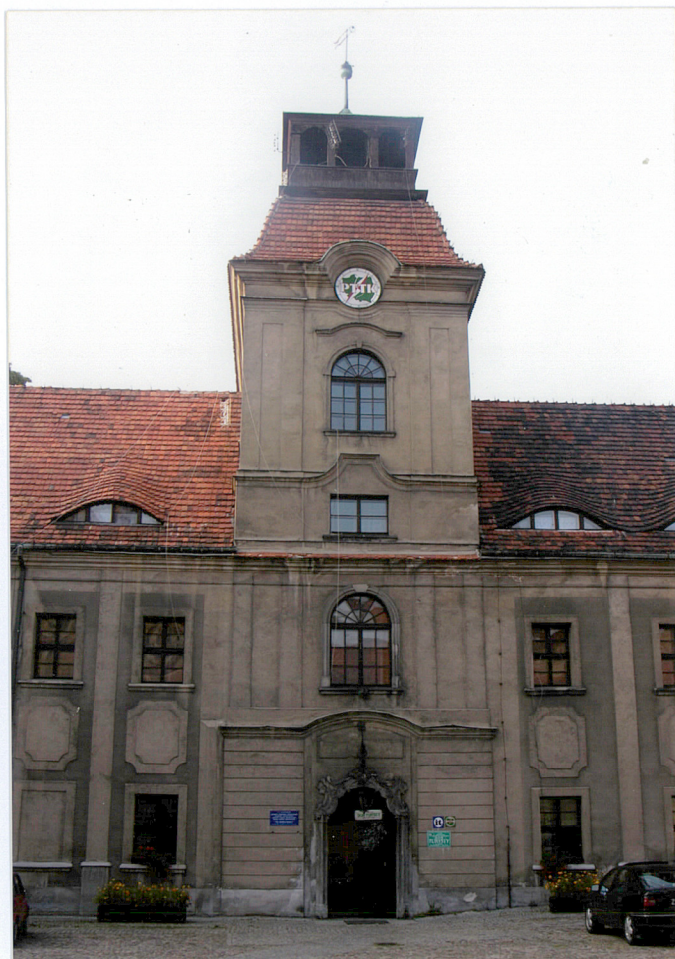
15. Konwikt /4/, skrzydło zach. – widok od pd.wsch.
16. Wieża na osi skrzydła zachodniego konwiku /4/
17. Portal w przyziemiu wieży skrzydła zach. konwiku /4/

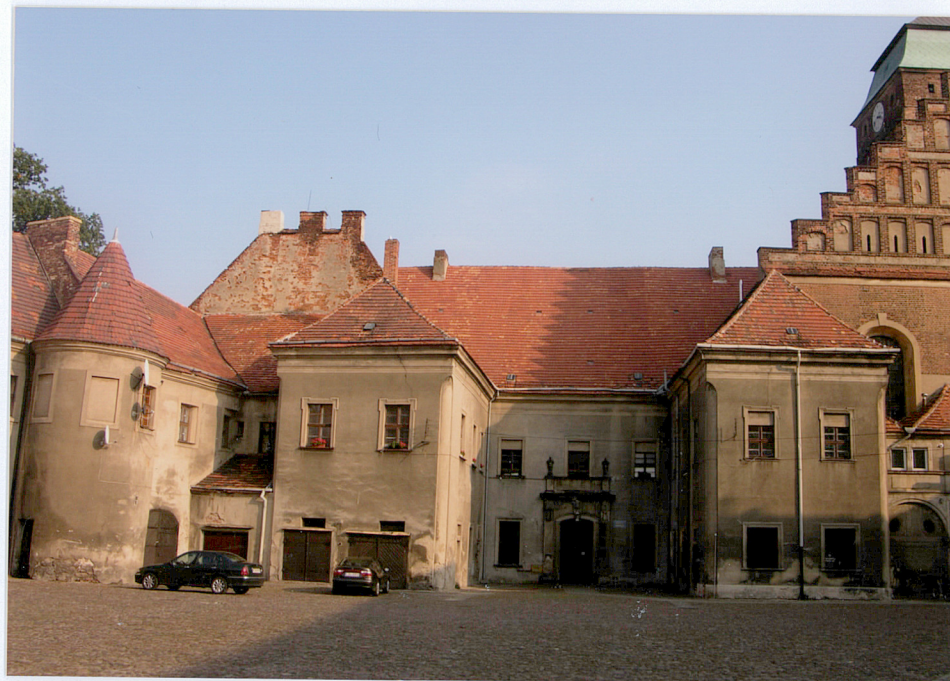
18. Zach. elewacja zachodniego skrzydła klasztoru /3/
19. Wieżyczka klatki schodowej – pn.wsch. część dziedzińca
20. Portal drzwi do klasztoru
21. Wirydarz klasztorny – widok od wschodu

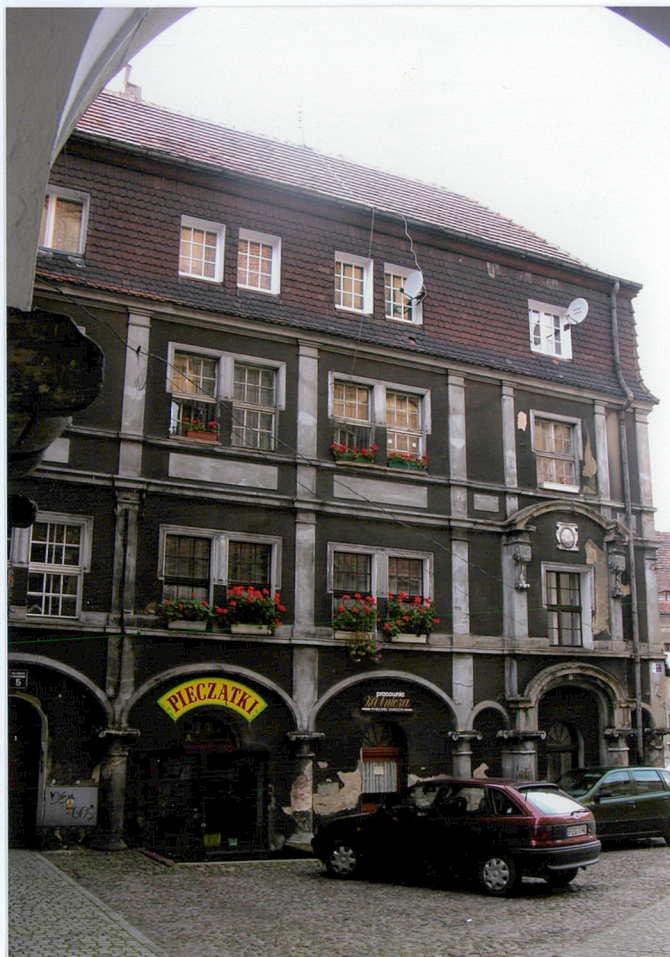
22. Zabudowa południowej pierzei dziedzińca klasztornego: spichlerz /5/ i dawny budynek klasztorny /6/
23. Dawny budynek klasztorny /6/ - widok od pd.wsch.

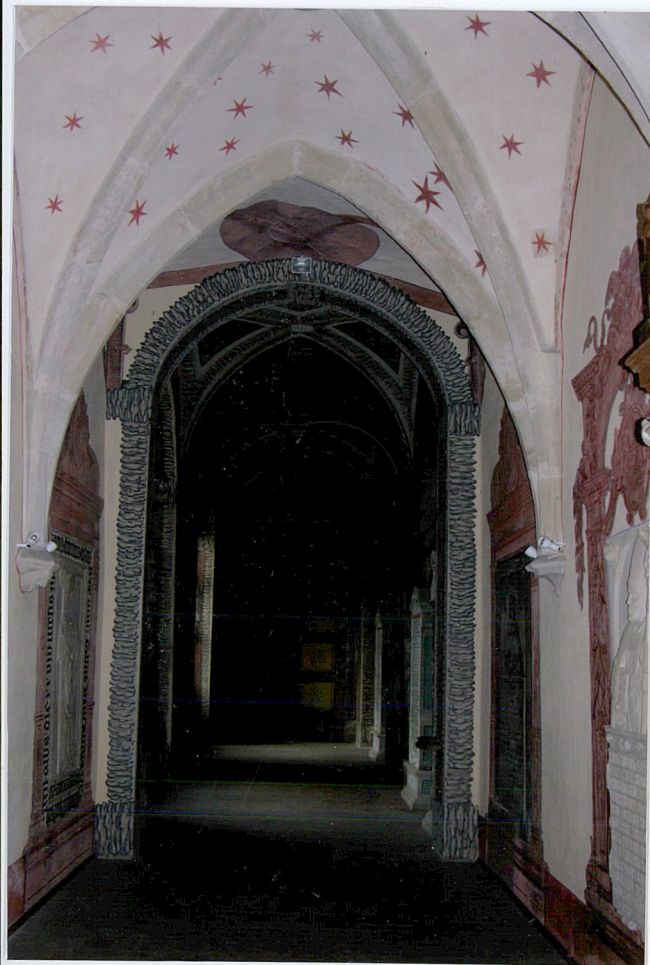
27. Korytarz w skrzydle pn. konwiku /4/
28. Korytarz w skrzydle wschodnim klasztoru /3/ - przyziemie, widok od pd.
29. Korytarz w przyziemiu skrzydła pn. klasztoru /3/ - widok od wsch.

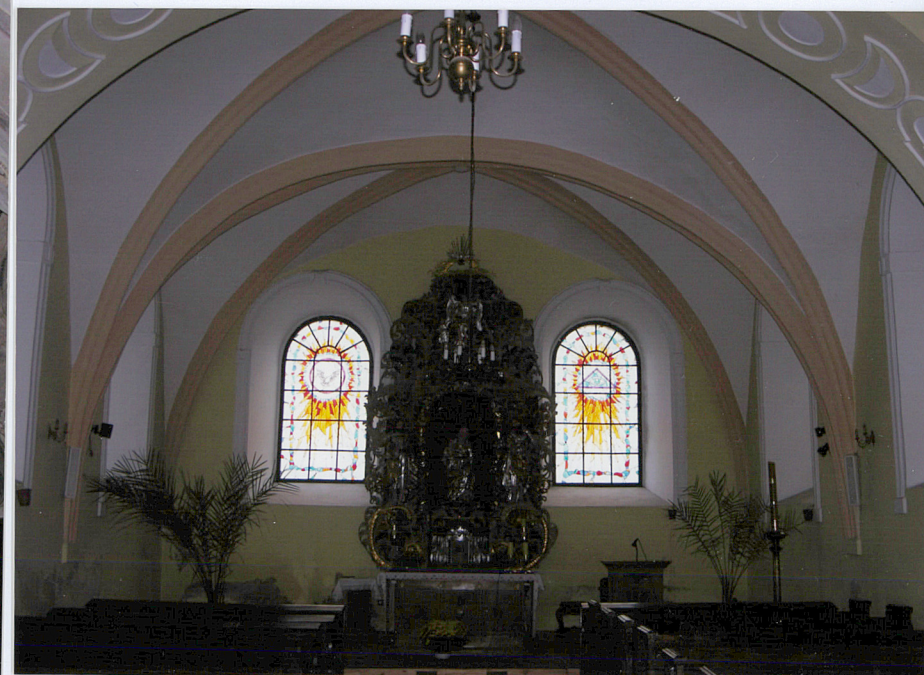
30. Wnętrze Kaplicy Świętej Anny

Kaplica Św. Anny usytuowana w przyziemiu ryzalitu wsch. skrzydła wschodniego. Skromne, jednoprzestrzenne wnętrze nakryte jest czterema wąskimi przesłami sklepienia krzyżowo - żebrowego, rozdzielonymi gurtom, odtworzonego po zawaleniu w 1991 r.

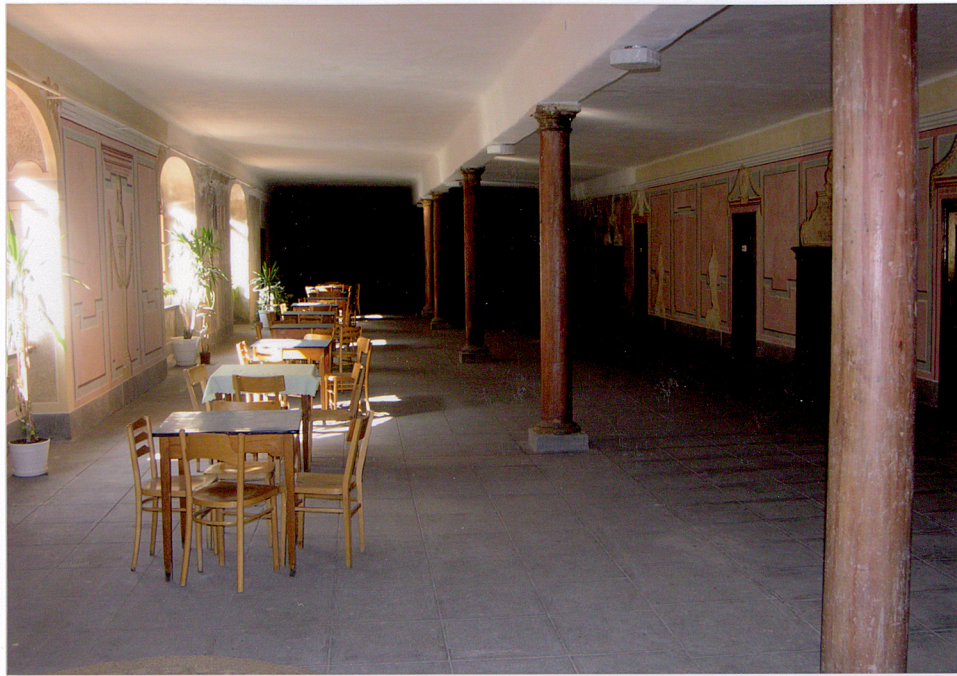
31. Hol na piętrze skrzydła pn. – widok od wsch.
32. Wnętrze biblioteki – widok od zach.
33. Wnętrze biblioteki – widok od wsch.
34. Malowidło w kopule wsch.
35. Drewniana balustrada antresoli i regał na książki w zach. części biblioteki
36. Szafa biblioteczna w pd.zach. narożu biblioteki
37. Tralki balustrady między poziomami podłogi
38. Drzwi do biblioteki.

Hol na piętrze pd. traktu skrzydła pn – zajmuje całą długość skrzydła. Obecnie nakryty jest współczesnym stropem płaskim na podciągu rozmieszczonym wzdłuż osi skrzydła, podpartym rzędem drewnianych kolumn. Imitujące dekoracje
