**BUDYNEK MIESZKALNY – KAMIENICA**

**ŻAGAŃ**

Rynek 7  
68 -100 Żagań

tekst ..... PDZ ALMA Jacek Sawiński 30.09.2005

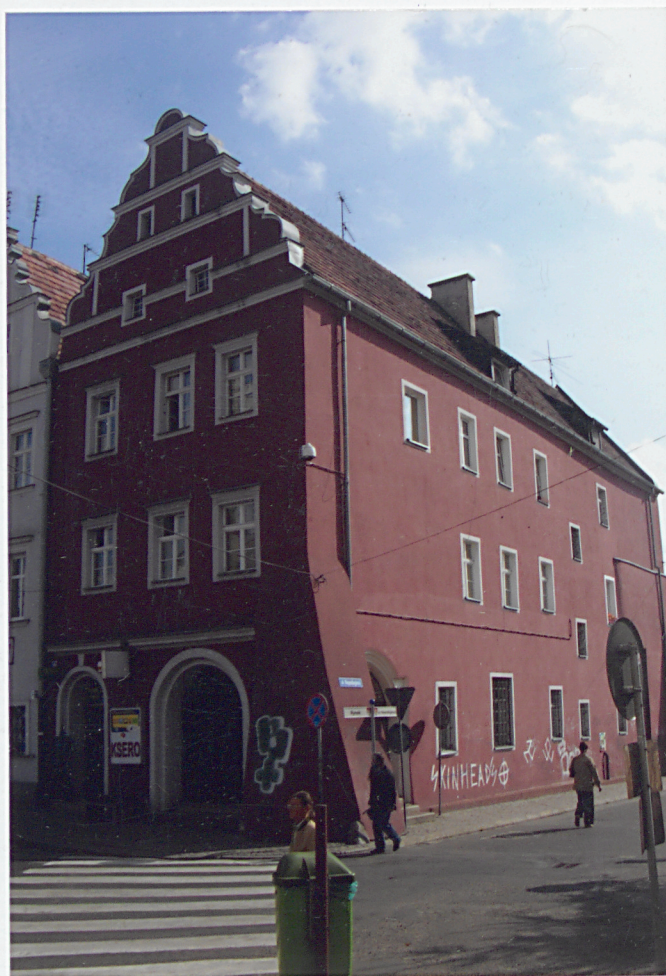
11. Zdjęcie, rzut, przekrój, sytuacja, orientacja

**Elewacja pn. – fasada.** Symetryczna, trzykondygnacyjna, trójosiowa, od zach. wzmocniona potężną skarpą, zwieńczona renesansowym, dwukondygnacyjnym, kotarowym szczytem o wklęsło- wypukłym rysunku krawędzi. Przyziemie przeprute dwiema arkadami zamkniętymi łukiem okrągłym: arkada zach. – otwiera narożny podcień, arkada wsch., węższa – stanowi portal drzwi do wsch. części budynku. W zwieńczeniu przyziemia, nad arkadami otworów – odcinki profilowanego, wyladowanego gzymsu. W drugiej i trzeciej kondygnacji rozmieszczone trzy osie prostokątnych okien, ramowanych prostymi, profilowanymi opaskami, zwieńczonych odcinkami gzymsu. Gzyms koronujący ścianę – wyladowany, profilowany. Trójkątny szczyt podzielony został czterema wyladowanymi gzymsami na wąskie segmenty. Gzyms dolny przerywają dwa niewielkie prostokątne okienka. Kolejny gzyms stanowi parapet dla dwóch mniejszych okien przesuniętych w kierunku osi ściany. W pozostałych segmentach – pionowe pasy lizen. Ściana budynku pomalowana na kolor wiśniowy, detal architektoniczny – kontrastowo biały.

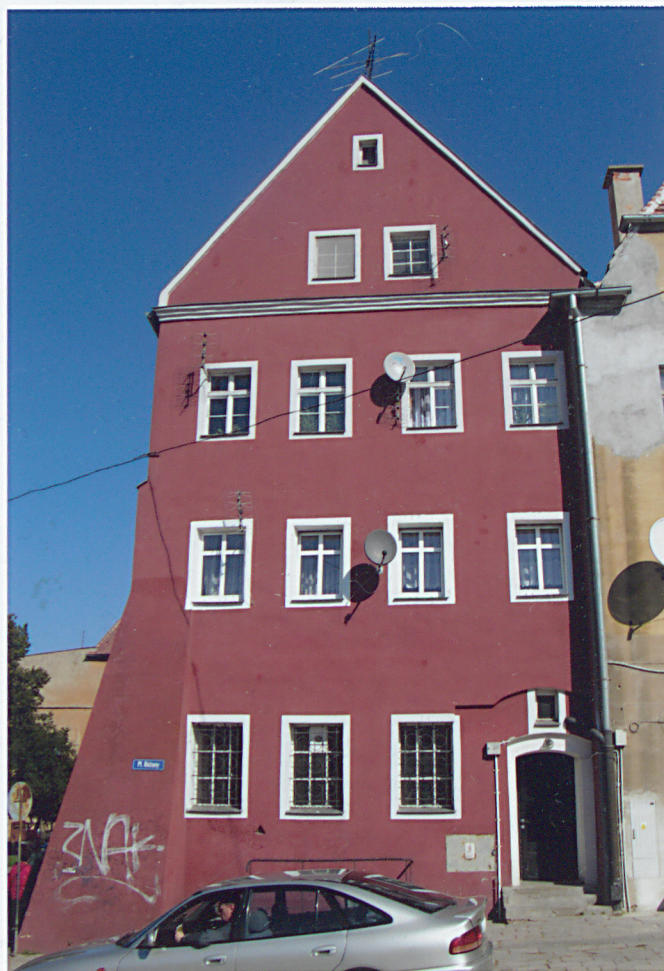
1. Widok budynku od pn.zach.
2. Elewacja pd.
3. Budynek w ciągu zabudowy pierzei – widok od pd.zach.
4. Elewacja zach. kamienicy
5. Podcień arkadowy w pn.zach. narożu
6. Sklepienie podcienia
7. Arkada wsch. drzwi fasady
8. Arkada podcienia, fasada
9. Obrazowanie okna w fasadzie
10. Elewacja wsch.- od strony tarasu wewnętrznego
11. Korytarz w pd. części przyziemia budynku
12. Fragment posadzki w pd. części przyziemia budynku
13. Fragment sklepienia piwnicy

**Elewacja pd.** – trójkondygnacyjna, czteroosiowa, od zach. wzmocniona potężną skarpą, zwieńczona dwukondygnacyjnym, trójkątnym szczytem. Ściana gładka, w kolorze wiśniowym, artykułowana gęstym rytmem wyrażenie zarysowanych, prostokątnych okien w białych, taśmowych opaskach. W zwieńczeniu ściany – wyladowany, podcięty profilami gzyms koro-

nujący. W przyziemiu osi wsch. – otwór drzwi zamknięty odcinkiem łuku, zwieńczony, mały, kwadratowym okienkiem. W dolnej części szczytu – dwa małe, prostokątne okienka, przesunięte do osi ściany w zwieńczeniu – okno kwadratowe.
