BUDYNEK MIESZKALNY- KAMIENICA

XVI/XVII w.; XIX w.

ŻAGAŃ

Rynek 9
68 -100 Żagań

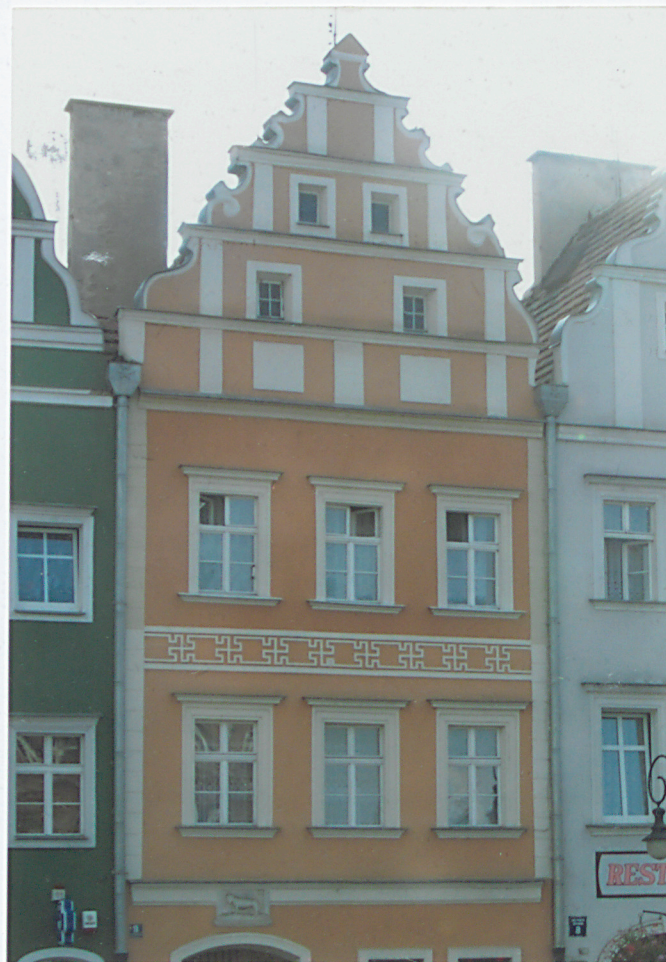
1. Widok budynku w ciągu zwartej zabudowy pierzei pd.
2. Fasada budynku – elewacja pd.
3. Fryz międzykondygnacyjny w fasadzie
4. Płycina z postacią baranka – nad drzwiami w fasadzie
5. Okna w przyziemiu fasady
6. Obrazowanie okna w drugiej kondygnacji fasady
7. Elewacja pd. budynku
8. Elewacja pd. części pn. budynku – trzecia kondygnacja
9. Elewacja pd. części pn. budynku – 2 kondygnacja
10. Elewacja pn. części pd. budynku – druga kondygnacja
11. Wnętrze sklepionej sali w pn. części przyziemia – widok od pn.
12. Wnętrze sklepionej sali w pn. części przyziemia – widok od pd.zach.
13. Fragment konstrukcji dachu z więzaniem kleszczowym
14. Przejście na strych budynku nr 10
15. Piwnice - fragment

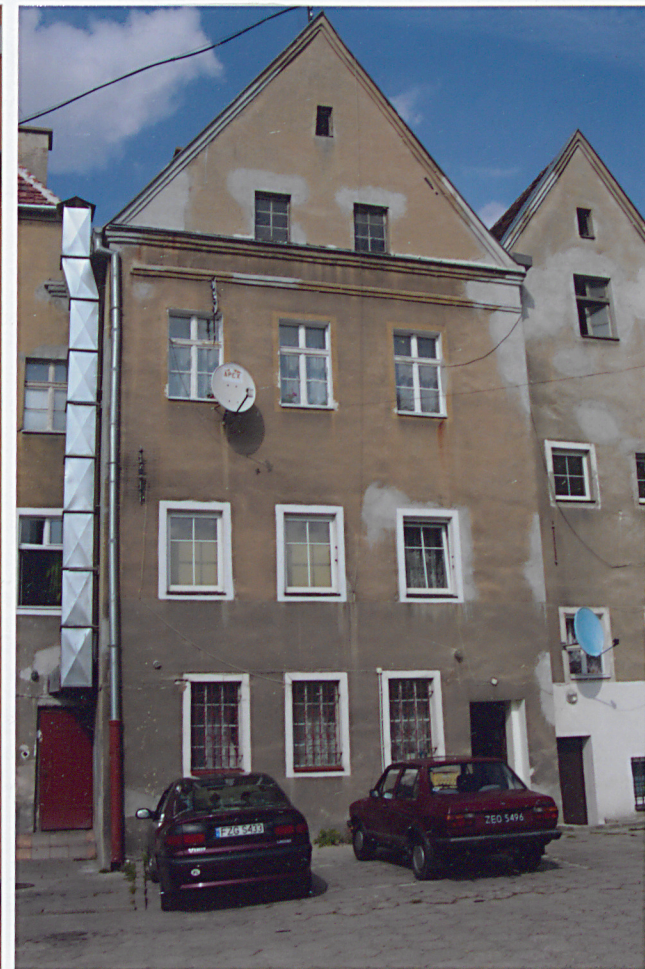
7.

Elewacja pd. – trójkondygnacyjna, trzyosiowa, pozbawiona podziałów. Ściana gładka, w kolorze beżowym, przepruta prostokątnymi, dużymi oknami – w dwóch dolnych kondygnacjach, ujętych w białe taśmowe opaski, zaznaczone białą farbą. Prostokątny otwór drzwi umieszczony poza osią wsch., przy wsch. krawędzi ściany. W zwieńczeniu ściany – gzyms kordonowy i gzyms wieńczący wydzielający trójkątny szczyt, przepruty parą prostokątnych okien – w dolnej części i jednym oknem – w zwieńczeniu.

<p>14. Kubatura</p> <p>2580 m³</p>	<p>15. Powierzchnia użytkowa 645 m² Powierzchnia zabudowy 215 m²</p>	<p>16. Przeznaczenie pierwotne</p> <p>kamienica czynszowa</p>	<p>17. Użytkowanie obecne</p> <p>kamienica mieszkalna z lokalem usługowym: restauracja</p>
<p>18. Prace budowlane i konserwatorskie, ich przebieg i dokumentacja</p> <p>⇒ lata. 60-te XX w. — zmiana dyspozycji wszystkich wnętrz: likwidacja środkowej części budynku – od 2 kondygnacji do dachu – w jej miejscu powstał taras wewnętrzny..</p> <p>⇒ lata 90-te XX w. - remont fasady budynku – nowa kolorystyka.</p> <p><u>Istniejąca dokumentacja techniczna budynku:</u></p> <ul style="list-style-type: none"> — Arch. WUOZ sygn.73: PTR Projekt techniczny trwałego zabezpieczenia, Z. Kucharski. PKZ Szczecin, 1959 r.; Opis techniczny konstrukcji do projektu odbudowy, A. Dubiago, PKZ Szczecin, 1960 r.; Dokumentacja historyczno – architektoniczna, R. Kašinowska, PKZ Szczecin, 1956 r. ; Założenia projektowe odbudowy czterech kamieniczek zabytkowych; PKZ Szczecin, 1958 r.; Kamienice w trakcie odbudowy, 23 zdjęcia, Z. Radacki, PKZ Szczecin 1961 r. — Projekt budowlany. Kolorystyka elewacji architekt., D. Krupka, 1997 r.; Archiw. WUOZ sygn. 2751 — Inwentaryzacja zasobów lokalowych gminy o statusie miejskim Żagań. Budynek mieszkalno-usługowy, ul. Rynek 7-8-9 – opr. R. Puchacz, „PROBUD” Przedsiębiorstwo Handlowo Usługowe, grudzień 2004 r., ADM Żagań 		<p>19. Stan zachowania (fundamenty, ściany zewnętrzne, ściany wewnętrzne, sklepienia, stropy, konstrukcje dachowe, pokrycie dachu, wyposażenie i instalacje)</p> <p>W 1945 r. budynek został zniszczony został w 60 %: brak konstrukcji i pokrycia dachowego, zawalone stropy międzykondygnacyjne – oprócz parteru; w znacznym stopniu zniszczone tynki, brak stolarki (dane z karty z1959 r.)</p> <p>Rekonstrukcja budynku objęła wystrój fasady oraz rozmieszczenie i kształt otworów okiennych elewacji pd. W czasie odbudowy budynku w 60-tych XX w. całkowicie zmieniono dyspozycję wnętrz, łącząc w jeden kompleks sąsiednie kamienice (nr 7 – 10), umieszczając klatki schodowe w budynkach skrajnych (10 ,7), natomiast w budynkach środkowych (nr 8 -9) wprowadzono taras – na poziomie drugiej kondygnacji i antresolę - w kondygnacji trzeciej. Konstrukcja dachu oraz wewnętrzne konstrukcje budynku, układ pomieszczeń – współczesne.</p> <p>Stan techniczny dobry, zaniedbany.</p> <p>20. Najpilniejsze postulaty konserwatorskie</p> <p>⇒ remont elewacji pd.: nowa kolorystyka;</p>

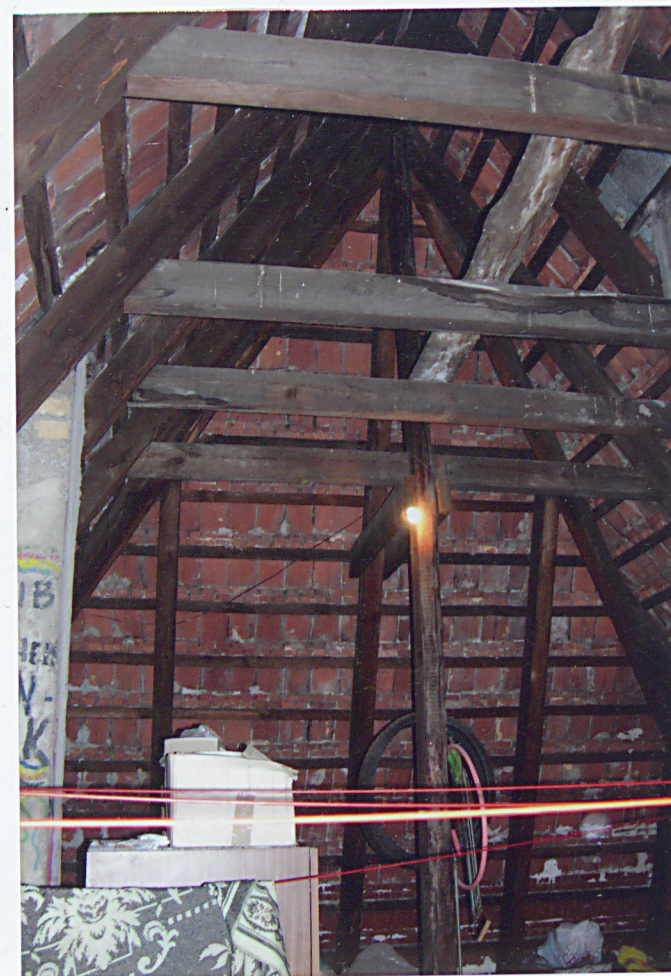
13.

Wieżba dachowa. Konstrukcja dachu drewniana, nieoryginalna. Dach dwuspadowy, w części środkowej przerwany nad wewnętrznym tarasem – od strony tarasu – trójspadowy; dolna kondygnacja strychu częściowo zaadaptowana na cele mieszkaniowe – wieźba w partiach widocznych : krokwiowo – jętkowa; krokwie wzmocnione wiatrownicami. W częściach narożnych (dach trójspadowy od strony tarasu) wieźba krokwiowo-kleszczowa.

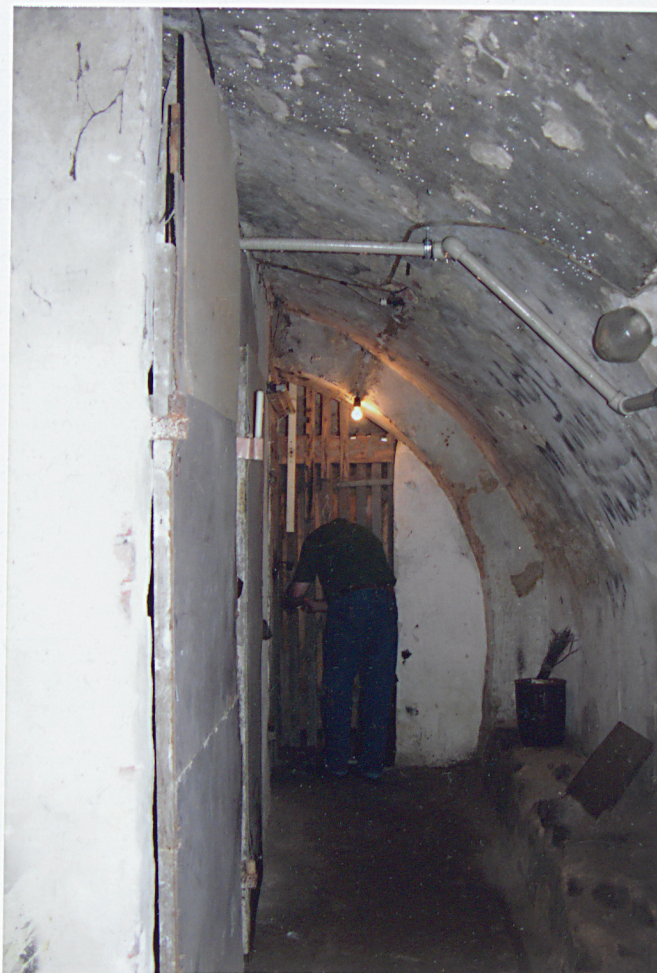
15.

Sklepienia i stropy. W kondygnacji piwnic sklepienia kolebkowe pełne i kolebkowe, odcinkowe; w pn. części przyziemia autentyczne sklepienie kolebkowe z parami stycznych lunet, w pozostałych pomieszczeniach - stropy współczesne, betonowe, otynkowane.
