1. Obiekt zabytkowy

ZAMEK (PAŁAC TALLEYRANDA) PAŁAC WALLESTEINA

ZAGAN
(ZAGAN)

XVII.

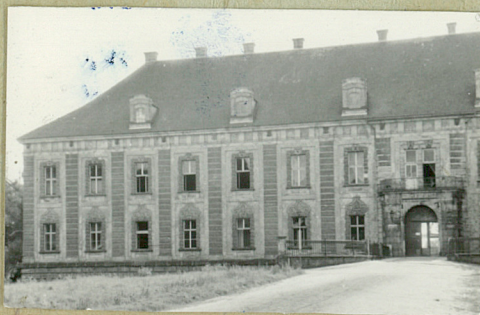
31. Szkic sytuacyjny, plan schematyczny, uwagi opisowe, fotografia

3 składy drewniane w podkowie, Fasady zewnętrzne - 13 osiowe.

A lata 1628-1634

1670-1700 - zastąpienie części na poprzed. ekol.

h=12,00
