KARTA EWIDENCYJNA ZABYTKÓW  
ARCHITEKTURY I BUDOWNICTWA

**BUDYNEK MIESZKALNY – KAMIENICA**

**ŻAGAŃ**

ul. Śląska 21  
68 – 100 Żagań

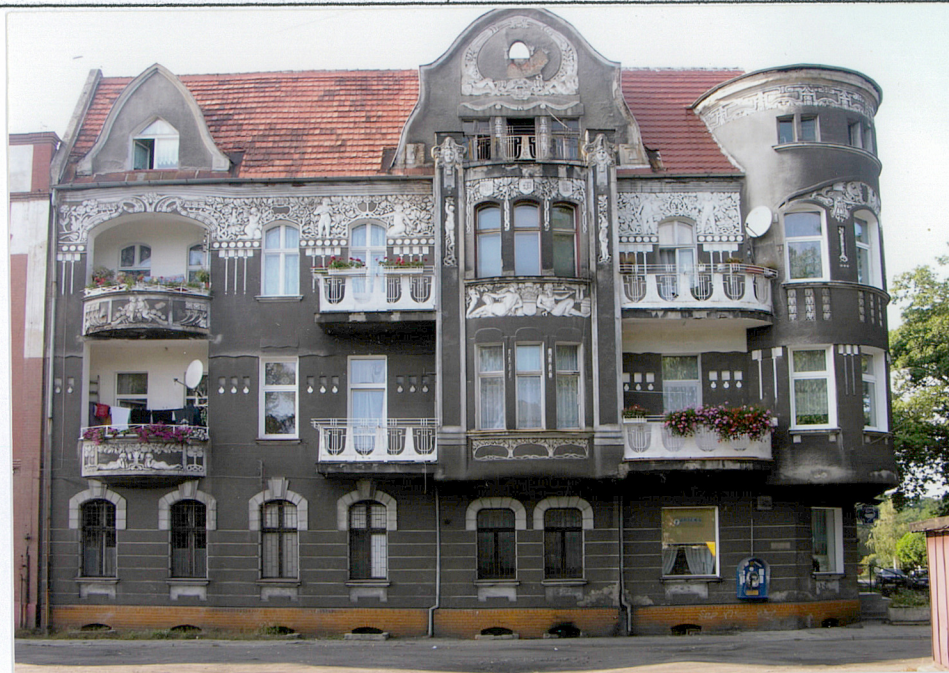
1. Widok budynku od wsch.
2. Elewacja pd.wsch. - fasada
3. Elewacja pn.wsch. – fasada
4. Portal głównych drzwi wejściowych
5. Południowa oś loggii - elewacja pd.wsch.
6. Wykus w elewacji pd.wsch.
7. Wykus w elewacji pn.wsch.
8. Fragment dekoracji w zwieńczeniu elewacji pd.wsch.
9. Balustrada balkonu w górnej kondygnacji elewacji pd.wsch.
10. Balustrada tarasu wykusa w elewacji pn.wsch.
11. Tylne elewacja skrzydła pd.wsch.
12. Tylne elewacja skrzydła pn.wsch.
13. Klatka schodowa - widok z góry
14. Fragment posadzki korytarza w przyziemiu budynku
15. Posadzka korytarza na piętrze
16. Drzwi wejściowe do segmentu mieszkalnego
17. Sztukatorskie dekoracje stropu w narożnym pokoju 1 piętra
18. Wiązar konstrukcji dachowej

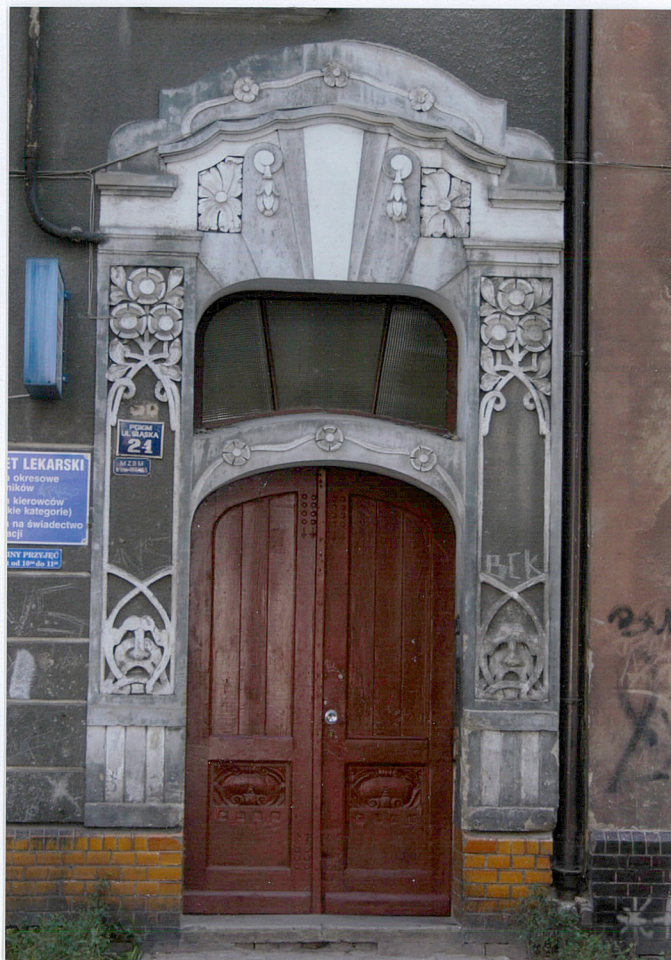
4.

**Drzwi zewnętrzne.** Stosunkowo wąskie, wykrojone w łuk eliptyczny; skrzydła ramowe, czteropłycinowe: dolne płyciny – mniejsze, dekorowane snycersko, w górnych, wysokich kwaterach – opierzenie z pionowych listew; nadświetlnia wykrojona w łuk eliptyczny, krosnowa, szklona z dwoma szprosami. Drzwi tylne: szerokie, prostokątne, płycinowo – ramowe, opierane pionowo listwami nadświetle poziome, prostokątne, trójpodziałowe, szklone. Drzwi do apteki – prostokątne, współczesne, plastikowe, jednoskrzydłowe z nadświetlem.

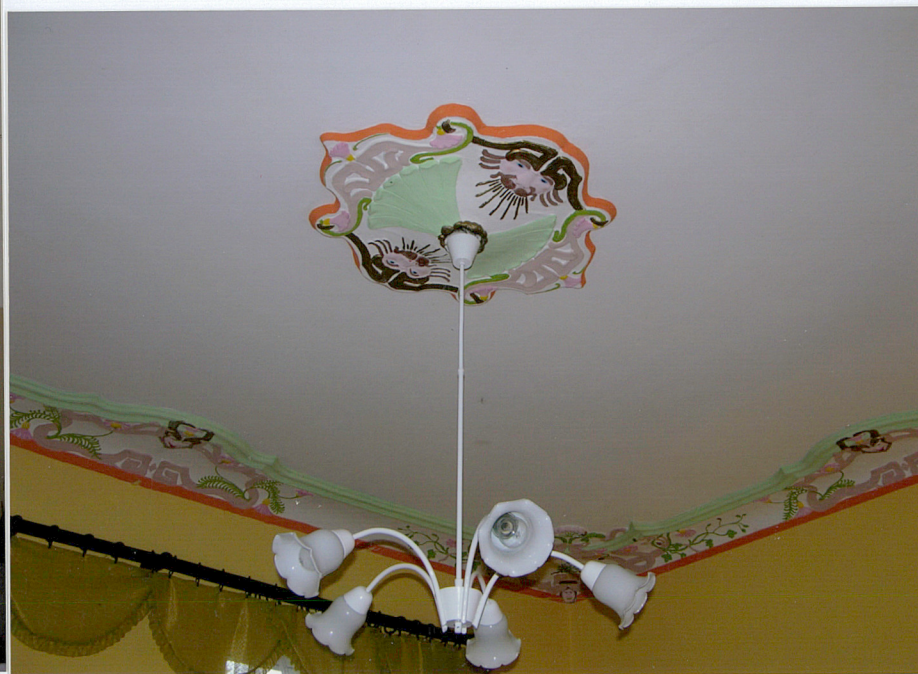
17.

**WNĘTRZE.** Układ wnętrza analogiczny we wszystkich kondygnacjach. Zachowana pierwotna dyspozycja, z niewielkimi zmianami w obrębie poszczególnych mieszkań (wtórne podziały wewnątrz, wydzielenie dodatkowych pomieszczeń sanitarnych). W narożnym pokoju pierwszego piętra zachowana sztukateria w formie fryzu na fasecie, konturowanego profilowanym gzymsem o falistej linii, łączącego motywy taśmowe z wicią roślinną i maskami; pośrodku – owalny plafonik o falistym wykroju z parą masek; sztukaterie współcześnie barwnie malowane. Piękna klatka schodowa na rzucie ćwierćokręgu, wypełniona jest podwieszonymi schodami o biegach wachlarzowych, rozłożonych po bokach prostokątnych spoczników. Spoczniki wyłożone posadzką ceramiczną o kwiatowym deseniu. W korytarzach zachowane autentyczne posadzki ceramiczne o kwiatowym deseniu.

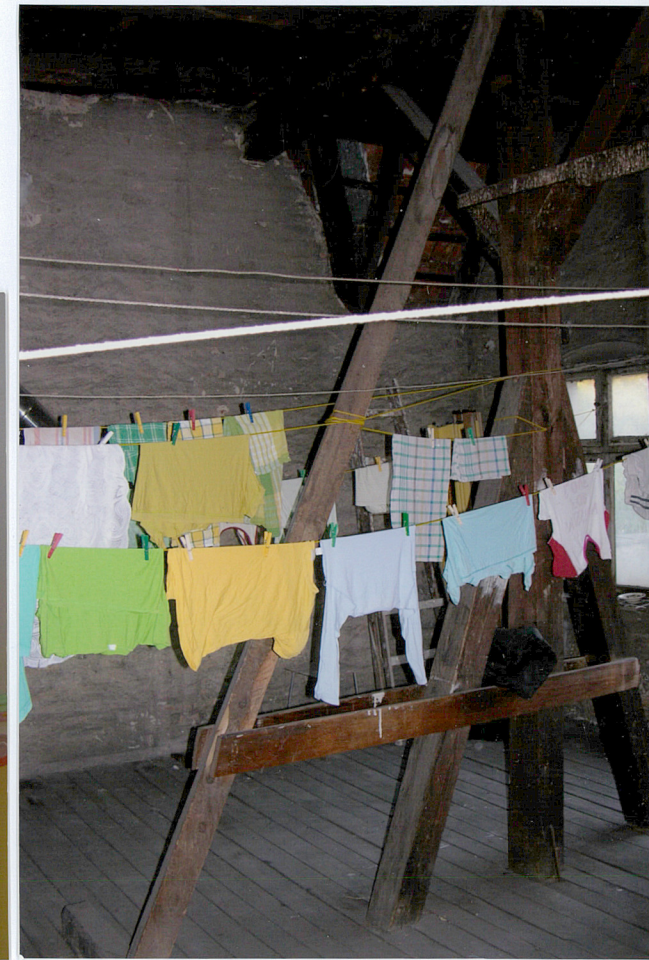
18.

**Wieżba dachowa** - dachu półmansardowego, czytelna od strony połaci zewnętrznych: krokwie leżące na płatwiach wsparte są na ścianie stolcowej, usztywnionej parami zastrzałów i kleszczami spinającymi poszczególne elementy. Pozostała część poddasza użytkowana do celów mieszkaniowych, nakryta stropodachem.
