1. Obiekt  
KOŚCIÓŁ FILIALNY P.W. PODWYŻSZENIA KRZYŻA ŚWIĘTEGO

2. Czas powstania  
I poł. XIII w.

3. Miejscowość Biedrzychowice  
Dolne

11. Zdjęcia, plan sytuacyjny, rzuty

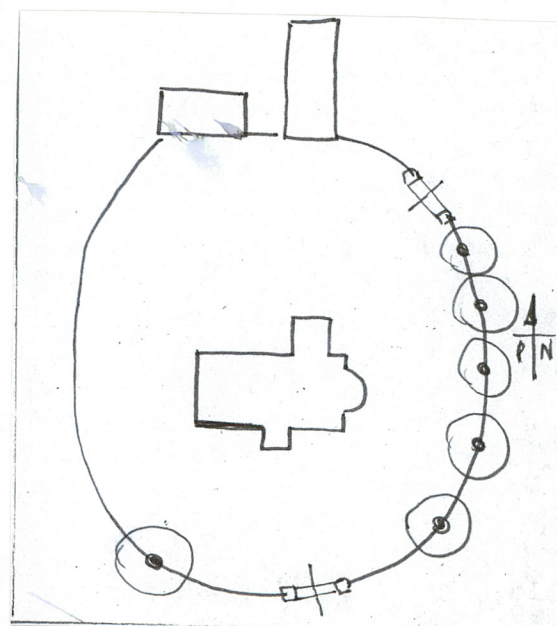
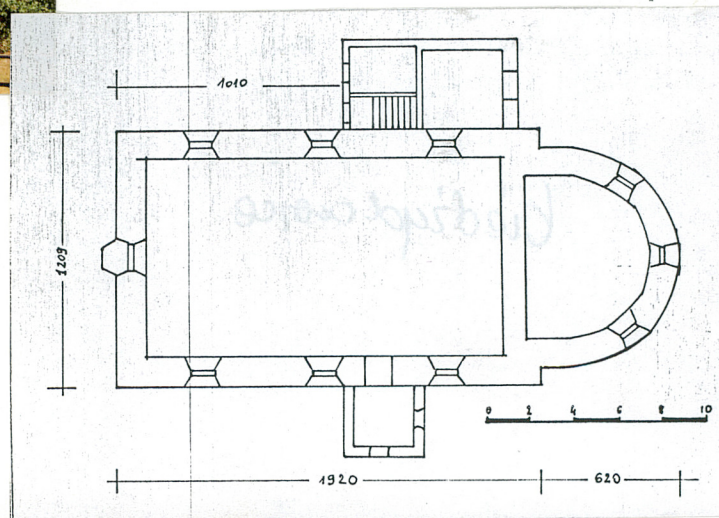
Kościół położony jest w środku wsi po południowej stronie strumienia, na nieznacznym wyniesieniu, opadającym po stronie północnej ku strumieniowi. Teren wokół kościoła /d. Cmentarz/ otoczony kamiennym murem. **Murowany** z kamienia polnego /portale i okna z cegły/, na zaprawie wapiennej, otynkowany. Tynki wapienno-cementowe gładkie. **Stropy** drewniane, płaskie, w kruchcie sklepienie krzyżowe. **Wieżba** dachowa drewniana, płatwiowo-stolcowa z jętkami. Nad przedsionkiem i zakrystią krokwiowo-jętkowa. **Dachy** kryte dachówką karpiówką kładzioną podwójnie w koronkę. Rynny i rury spustowe z blachy cynkowej. Posadzki z płytek ceramicznych, nowych. **Drzwi** wszystkie drewniane, zachodnie zewnętrzne dwuskrzydłowe, pozostałe jednoskrzydłowe, klepkowe, klepkowe na zawiasach pasowych. Drzwi zewnętrzne do kruchty stare /XIX w./ z zamkiem skrzynkowym, pozostałe nowe z czasów odbudowy kościoła. **Okna** metalowe. Jednonawowy na planie prostokąta z półkolistą absydą od wschodu. Od południa przylega czworoboczna kruchta, od północy prostokątna w rzucie zakrystia. **Bryła** zwarta, złożona z czterech różnej wielkości członów: nawy o dachu dwuspadowym, absydy o dachu wielospadowym oraz kruchty i zakrystii nakrytych dachami dwuspadowymi. Pod absydą znajduje się krypta. **Elewacje** otynkowane i pomalowane, za wyjątkiem ościerzy romańskich okien, portalu zachodniego i towarzyszących mu wnęk, gdzie występuje cegła. Południowa w części nawowej trzuosiowa z wysokimi oknami zamkniętymi półkoliście, czwarte niższe okno w absydzie. Między drugim, a trzecim oknem licząc od zachodu, kruchta o prostym szczycie, z półkoliście zamkniętym otworem wejściowym na osi. Wysoki szczyt elewacji wschodniej w dużej części przesłonięty dachem absydy. Półkolista absyda nieco niższa od nawy ma trzy otwory okienne, zamknięte półkoliście, z których środkowe jest pierwotnym szczelinowym. W elewacjach kruchty i zakrystii małe okienka. Elewacja północna trzyosiowa z dwoma oknami szczelinowymi, poszerzonymi u dołu. W paśmie trzeciej wschodniej osi dobudowana zakrystia o prostym szczycie. Na osi elewacji zachodniej ceglany, uskokowy portal o lekko zaostrzonym łuku. Nad nim i po bokach trzy płytkie wnęki o trójkatnych zwieńczeniach. W szczycie wyrobiony w tynku rysunek krzyża. W zachodniej elewacji zakrystii otwór drzwiowy/prostokątny/ i okienny /zamknięty półkoliście. **Wnętrze** nawy oświetlone pięcioma oknami o rozglifionych otworach, nakryte płaskim stropem. Część absydialna podwyższona o trzy stopnie, wydzielona ostrołukową tęczą, nakryta płaskim stropem, oświetlona trzema oknami. W półnosnej ścianie nawy otwór do zakrystii, zamknięty łukiem odcinkowym. W ścianie zachodniej prostokątny, rozglifiony otwór drzwiowy, w południowej otwór drzwiowy do kruchty prostokątny, sfazowany. Od strony kruchty ujęty jest ceglany, ostrołukowym portalem, zdobionym dekoracyjnymi płytkami ceramicznymi. **Instalacja:** elektryczna, ogromowa.
