1. Obiekt

EWANGELICKI ob
KOŚCIÓŁ FILIALNY P.W. ŚW. JANA CHRZCICIELA

1862 - 64 r.

MIECHÓW

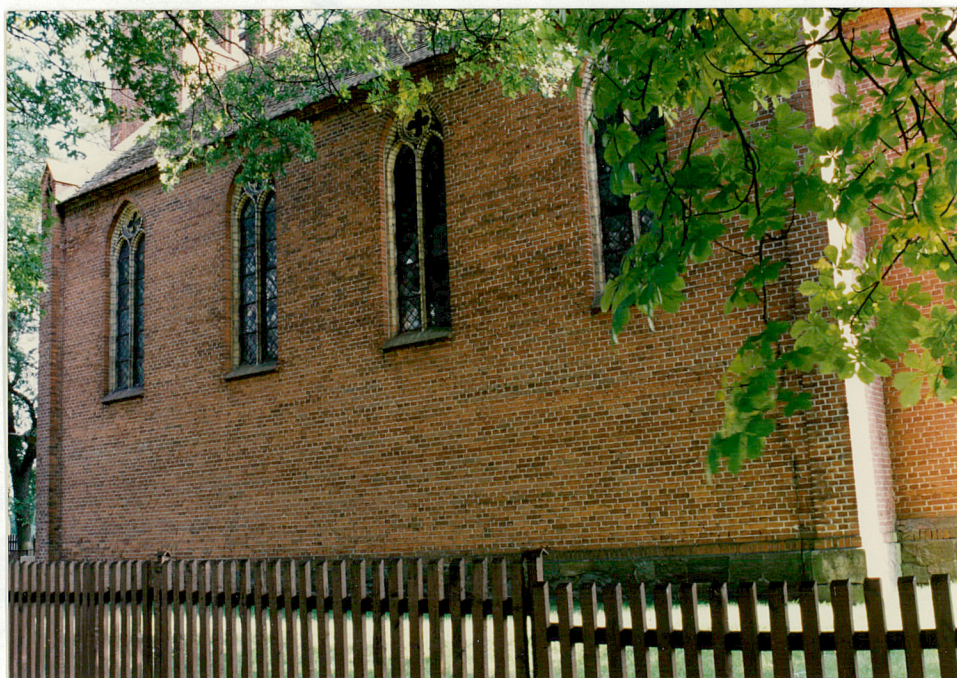
Elewacje lustrzanie symetryczne. Podziały wertykalne nawy oparte o osiowe rozmieszczenie przepruć okiennych (elewacja północna i południowa 4-osiowe, po 1 jednym oknie w ścianach trójbocznej absydy) i narożnych lizenach, wychodzących ponad linię dachu, zwieńczonymi dwuspadowymi obdaszkami. Wertykalizm wieży podkreślony bryłą, narożnymi pinaklami, koszowym dachem, lizenami i rozmieszczeniem okien w trzech kondygnacjach. Nawiązania do form stylowych w opracowaniu otworów okiennych i drzwiowych. Podziały horyzontalne zaznaczone słabo - linia cokołu i pilasty gzyms podokapowy w korpusie nawy i absydzie.

1. Widok ogólny od połud.-wschodu
2. Elewacja południowa
3. Elewacja północna
4. Elewacja wschodnia
5. Wnętrze - widok w kierunku ołtarza
6. Wnętrze - widok w kierunku empory muzycznej
7. Wieżba dachowa widok ogólny w kierunku wschodnim

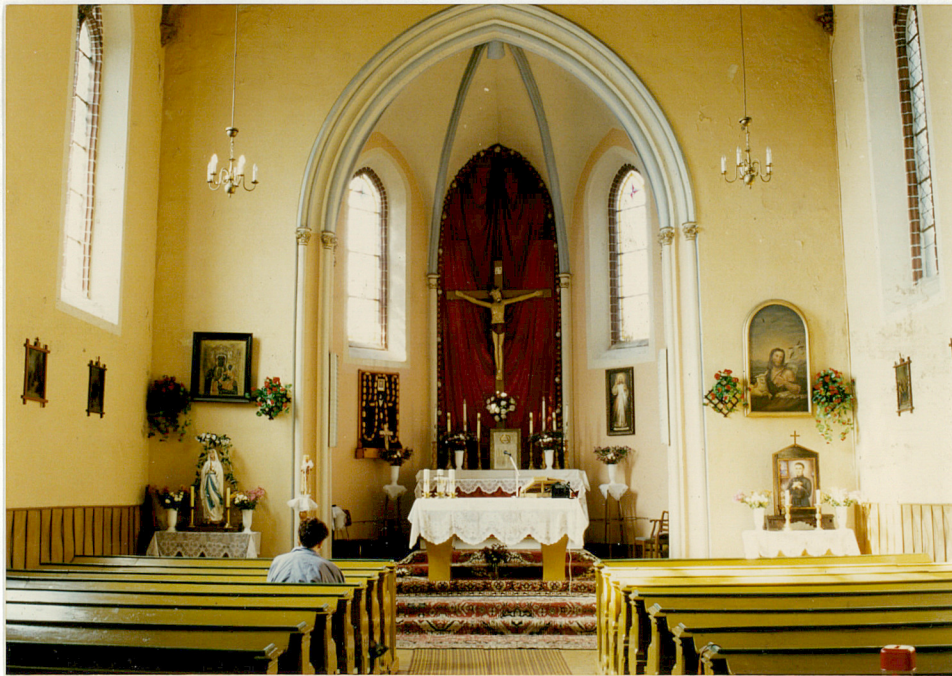
5.

Ściany w tonacji jasnobieżowej; bielone jedynie wnęki otworów okiennych i ich opaski. Wtórny element to boazerie z płyty laminowanej. Absydę podkreśla łuk tęczy (wklęsło-wypukłe listwowanie) w kolorach białym i niebieskim; na wys. ok. 400 cm listwowanie przechodzi w półwałkowe kolumnienki korynckie. Empora przy ścianie zachodniej, wsparta na 4 drewnianych słupach z głowicami korynckimi. Balustrada pełna, płycinowa z podziałem arkadowym; parapet profilowany. Słupy empory, podwaliny i parapet malowane olejno na ciemno-zielono, ściany wtórnie wydzielonej pod emporą zakrystii jasno-zielone.

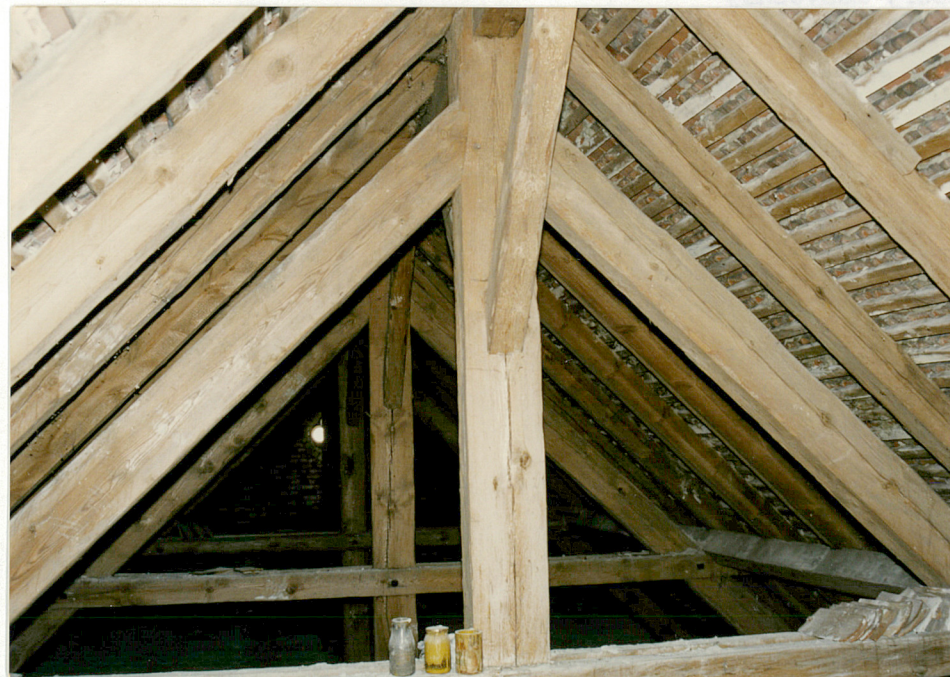
7.

Wieżba dachowa - Krokwiowo-płatwiowa z płatwią kalenicową wspartą pojedynczą podporą stolicową; stojce podpór rozmieszczone w co 4 koźle krokwiowym. Stojce stabilizują długie zastriąły, stopy zastryków wczopowane w podciągach stropu. Stopy krokwi osadzone na murła-

tach. Płatwie pośrednie - między krokwiemi a zastrzałami. Dodatkowo więzary konstrukcji wzmacniają kleszcze, spinające krokwie, zastrzały i stojce podpór stolcowych na wys. ok. 150 cm powyżej podłogi poddasza. Elementy więźby obrobione mechanicznie. Przekroje: krokwie 16 x 18 cm, zastrzały 20 x 25 cm, stojce podpór stolcowych 22 x 28 cm, miecze 17 x 16 cm, kleszcze 18 x 4 cm.
