1. Obiekt
KOCIÓŁ PAR. P.W. PODNIESIENIA KRZYŻA ŚWIĘTEGO

2. Czas powstania
2 poł. XIII w., pocz. XV w.

3. Miejscowość Drożków

13. Opis (sytuacja, materiał i konstrukcja, rzut, bryła, elewacje, wnętrze, wyposażenie, instalacje)

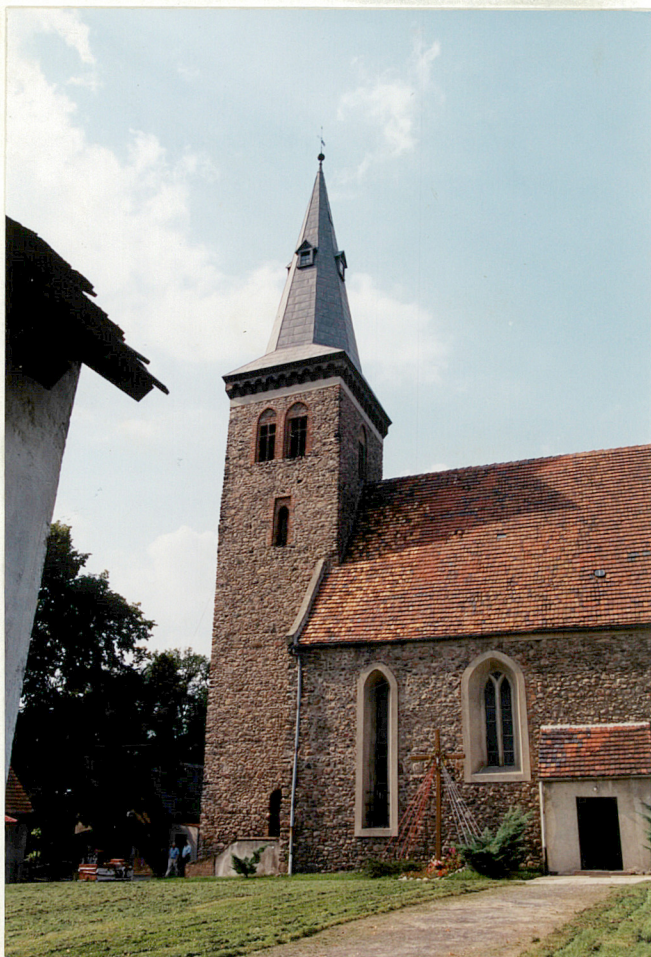
1. Wieża i fragment elewacji nawy
2. Rzut przyziemia
3. Plan orientacyjny
4. Zdjęcia archiwalne-od wschodu
5. Elewacja południowa
6. Elewacja północna
7. Wnętrze nawy
8. Wnętrze prezbiterium
9. Portal, wejście z kruchty do prezbiterium
10. Zamek w drzwiach z kruchty do nawy
11. Plan sytuacyjny
