KARTA CMENTARZA

6833

A 1. Miejscowość KLEPSK I		6. Nazwa cmentarza (ew. nazwa dawna) przykościelny		B 13. Najstarszy istniejący nagrobek (data)	15. Groby o znaczeniu historycznym lub osób szczególnie zasłużonych Grobowiec - rodziny PHilisborn.

KLEPSK - plan sytuacyjny

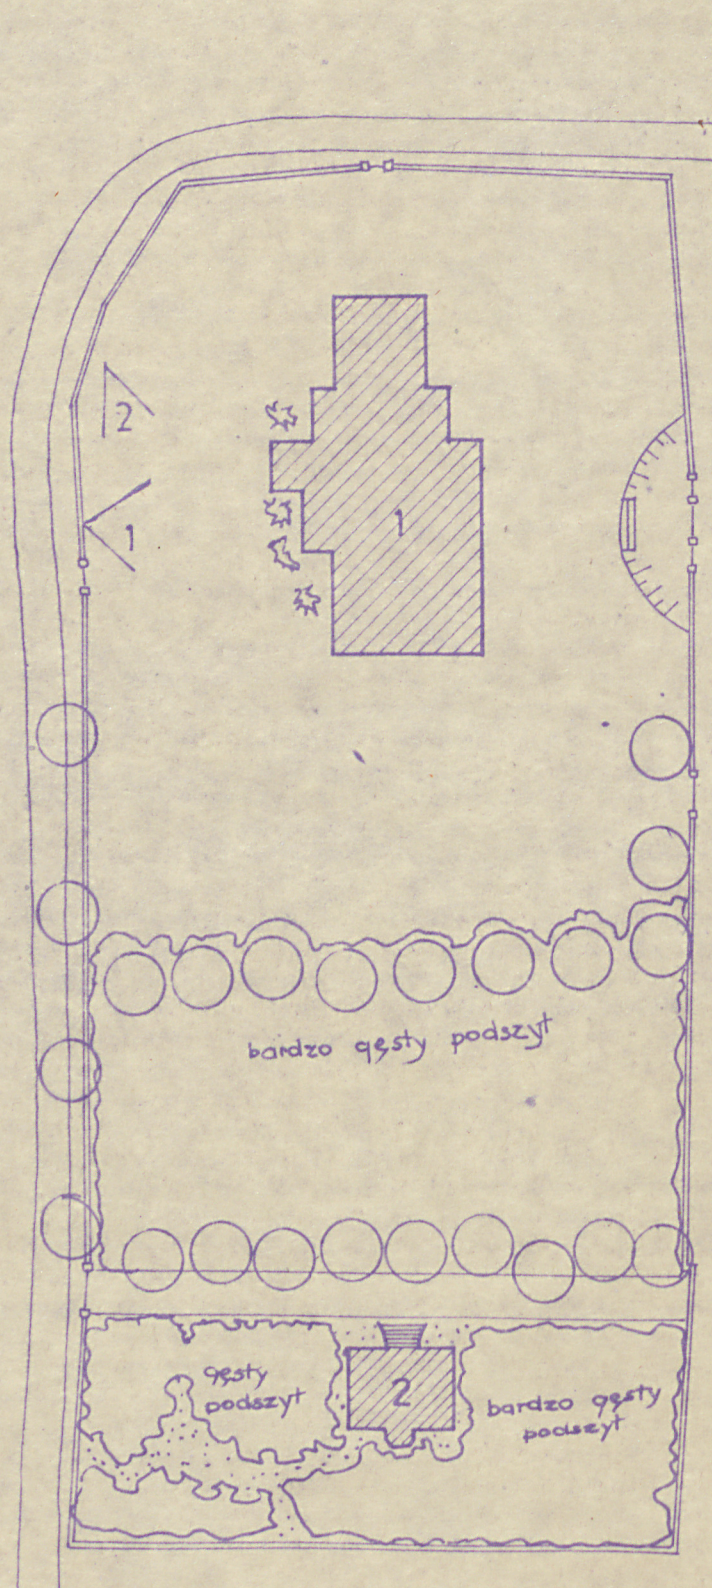
23. Charakter rozplanowania cmentarza
 Cmentarz założony na rzucie prostokąta ze szpalerem lipowym wzdłuż osi pn.-pd. Na obrzeżach pojedyncze drzewa /lipy, robinia/.

- 1 Kościół
- 2 Kaplica

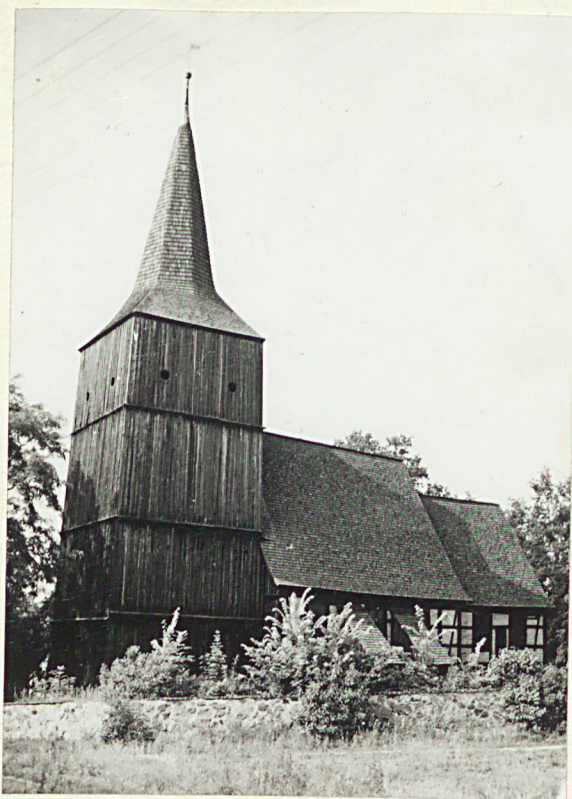
1. Widok ogólny na kościół i mur otaczający cmentarz przykościelny

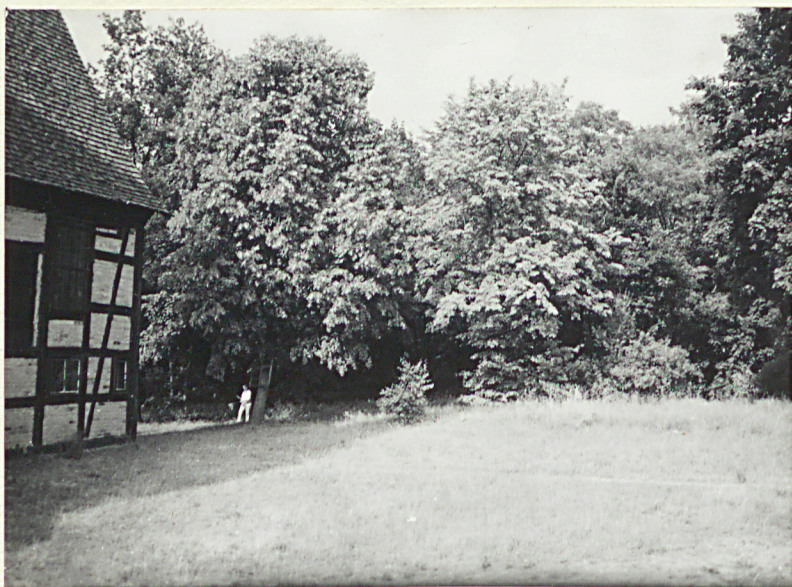
22. Ogólny stan zachowania zieleni na cmentarzu Cały teren cmentarza porośnięty podszycem /lipa, bez czarna, robinia/.

Zarastanie terenu cmentarza podszycem.

2. Widok ogólny na teren cmentarza w kierunku wschodnim

- porządkowych - etapowe porządkowanie terenu
- remontowych - odbudowa kaplicy
- konserwatorskich - stały nadzór konserwatorski
