OFICyna DWORSKA /LAMUS ?/

DOBRELÓW

Dobrelów 84

ARCHITEKTURA I BUDOWNICTWO  
KARTA REJESTRACYJNA ZAWIAJĄCA  
ZAWIAJĄCA W MAJĄTKU  
OSOBOM DOKUMENTACJI

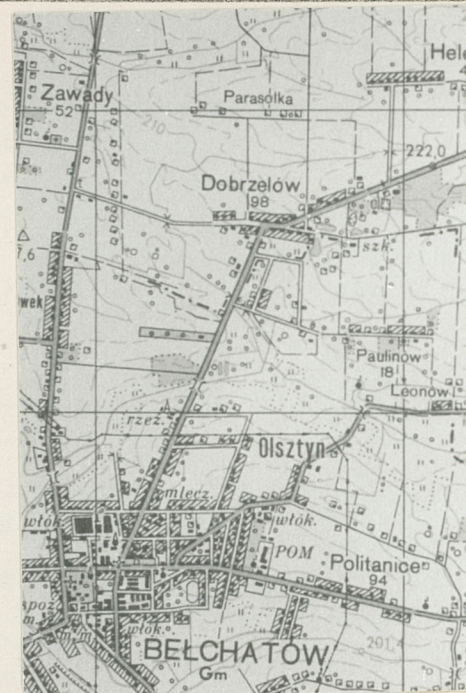
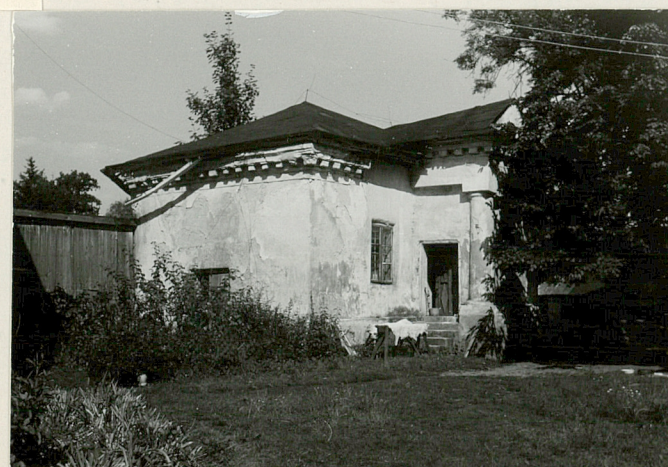
autor zdjęć E. Szelałowska

Znaczne ubytki cegły /cokół/, uszkodzony tynk, gzyms w elewacji pld, zniszczona stolarka okienna, schody na stryszek zawalone. Uszkodzona konstrukcja dachu.

Remont kapitalny. Wymiana więźby dachowej, rekonstrukcja schodów, uzupełnienie ubytków cegieł, wymiana tynków, konserwacja stolarki, otwarcie ganku, rekonstrukcja gzymsu. Wymiana pokrycia dachu.
