1. Obiekt zabytkowy

Dom nr 53.

Będków 130
gm. BĘDKÓW

STARY DOM Nr. 53

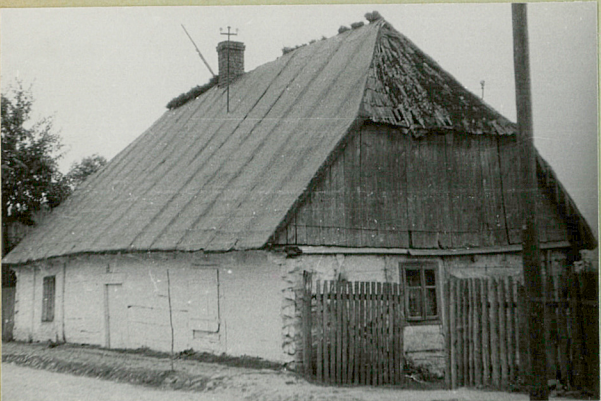
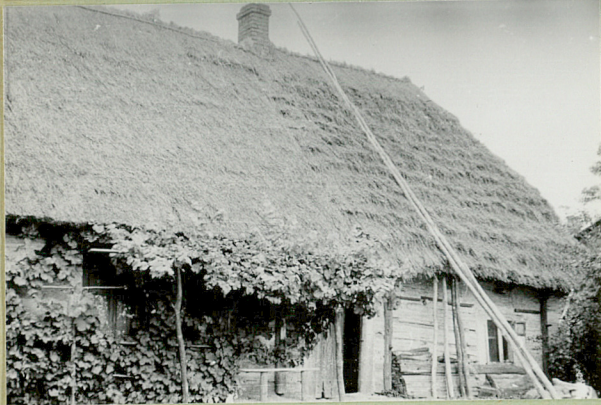
31. Szkic sytuacyjny, plan schematyczny, uwagi opisowe, fotografia

19. Data, rodzaj i stopień zniszczeń i odbudowy			
Data	O P I S	Zniszczenia %	Odbudowa %
VIII.1939 r.			
XI.1939 r.			
XII.1945 r.			
1959	zaniedbany.

Drewniany, konstrukcji zrębowej, modrzewiowy.
 Na rzucie wydłużonego prostokąta. Na osi sieni
 z ceglanym sklepieniem kolebkowym. Po bokach
 sieni, 2 symetryczne pomieszczenia. Dach
 naczółkowy wsparty na silnie występujących rzeźbionych
 rysiach.

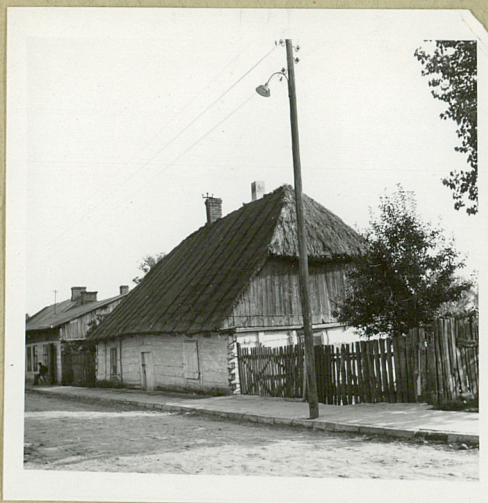
31. Szkic sytuacyjny, plan schematyczny, uwagi opisowe, fotografia

Dach naczółkowy wsparty na silnie występujących rzeźbionych rysiach

Data	O P I S	Zniszczenia %	Odbudowa %
VIII.1939 r.			
XI.1939 r.			
XII.1945 r.			
IX.59	zaniedbany		
IX.65	poważnie uszkodzony

Uwaga! budynek opuszczony,
zmiana właściciela -
nowy po drugiej stronie
ulicy - obecny budynek
przebieg przebiegu wiekowy
