1. Obiekt

KOŚCIÓŁ PARAFIALNY p. w. ŚW. MARI I
MAGDALENY

ŁYSKORNIA

1. Miejscowość ŁYSKORNIA	2. Obiekt (nazwa jak w karcie) Kościół Parafialny p.w. Św. Marii Magdaleny	3. Zawartość wkładki (nazwa obiektu lub materiału uzupełniającego) ilustracje
-----------------------------	--	--

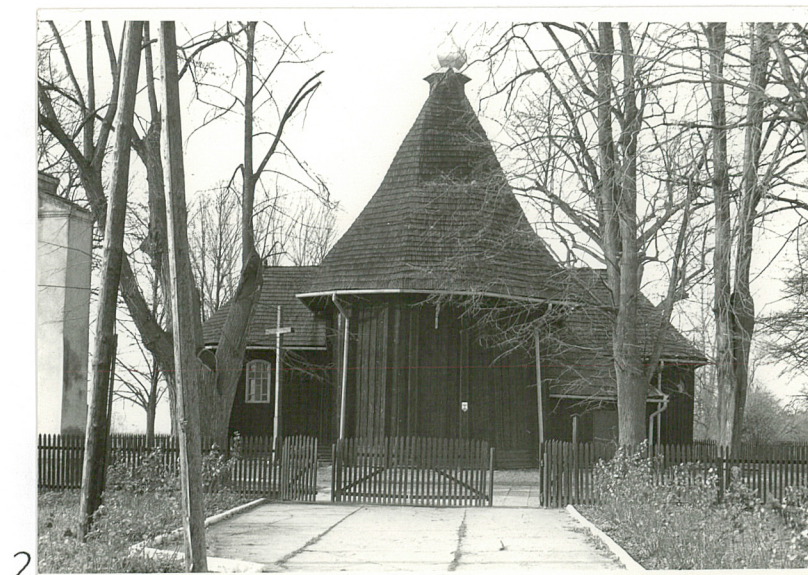
1. Widok kościoła od strony pd.- zach., fasada kruchta pd. i kaplica.
2. Widok kościoła od strony wsch.- widoczne kaplice pd. i pn. oraz kruchta od pn.
3. Widok od pd.- widoczne kruchta i kaplica.
4. Kaplica pd.
5. Okno w ścianie szczytowej kaplicy pd.
6. Ołtarz główny.
7. Ołtarz główny- widoczna belka tęczowa i ołtarze boczne.
8. Boczny ołtarz pd.
9. Boczny ołtarz pn.
10. Krucyfiks na belce tęczowej
11. Widok elewacji zachodniej
12. Widok od południowego-zachodu
13. Widok elewacji południowej, na kruchtą i kaplicę
14. Widok kruchty południowej
15. Widok kaplicy południowej
16. Widok prezbiterium, elewacja wschodnia
17. Okno w elewacji południowej
