1. Obiekt zabytkowy

RUINA ZAMKU PODBOLEŚLAWIEC

BOLEŚLAWIEC

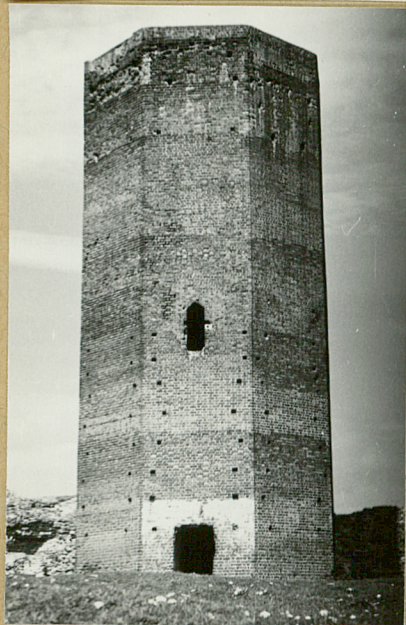
POŁOŻONY NA WZGÓRZU, NAD
RZEKĄ PROSNĄ, NA RZUCIE ZBLI-
ŻONYM DO OWALU. ZACHOWANY
FRAGMENT MURÓW OD PN. Z OTWO-
REM, MNIEJSZY OD PD. I PN.-ZACH.

ORAZ OŚMIOBOCZNA WIEŻA. W POŚRODKU ZAŁO-
ŻENIA NA WPROST PN. FRAGMENTU MURÓW. WĄTEK
MURÓW Z KAMIEŃIA I CEGŁY O UKŁADZIE GOTYCKIM, BASZTA W PRZYZIEMIU
SKŁĘPIONA KOPULASTO. W PRZYZIEMIU NA PIĘTRZE OTWORY WEJŚC.
