Nr ŁÓDZKIE 378

55/1 D W Ó R

ok. poł. XIXw.

S T A R C E

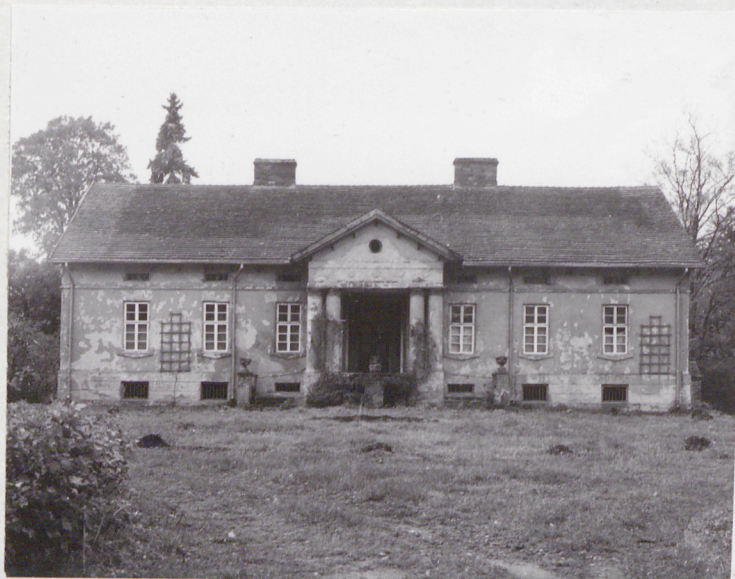
1. Widok ogólny dworu od strony wjazdu, od pn.
2. Widok dworu i oficyny od pd.
3. Elewacja główna, pn.
4. Elewacja pd.
5. Ganek przed fasadą.
6. Kapitele kolumn ganku.

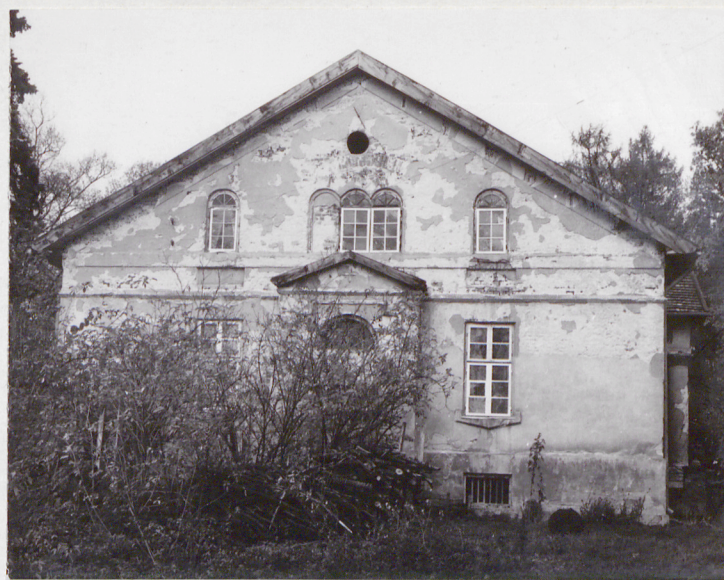
7. Elewacja wsch.
8. Ryzalit wejściowy w elewacji wsch.
9. Elewacja zach.
10. Betonowy wazon przy wejściu gł.
11. Schody główne wewnątrz dworu.
12. Górna część stolca z mieczami na wieźbie.

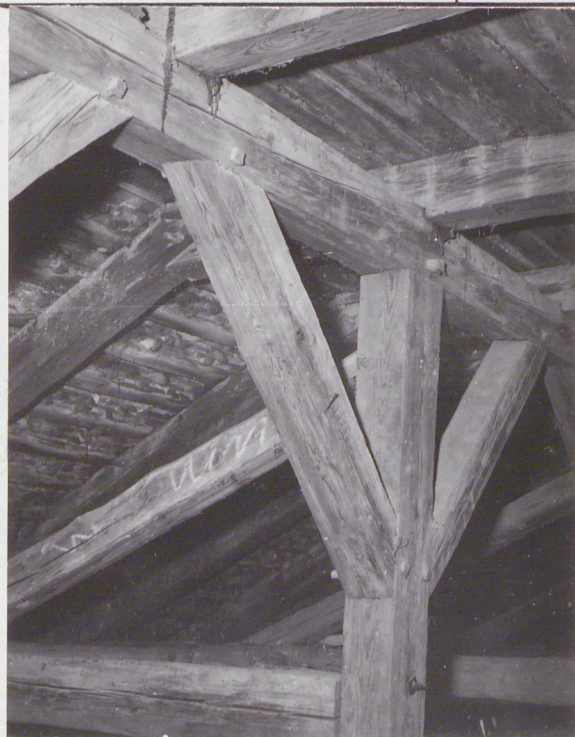
12.

Wieźba dachowa modrzewiowa, spod siekiery, ze znakami montażowymi, 2-poziomowa. W 1. poziomie 2 rzędy stolców stojących na płatwiach stopowych, które leżą na masywnych belkach stropowych, ze ściankami kolankowymi. Stolce górą związane płatwiami pośrednimi za pomocą mieczy, na płatwiach jętki. Stolce co drugi wiąz; w 2/3 wysokości stolca odcinki belki wiązarowe oparte na ściance kolankowej i wychodzące poza koronę muru współtworzące okap podbity deskami. W połowie długości belki poprzeczne rygle, od których odchodzą krótkie belki kulawkowe klinujące krokwie w niepełnych wiązarach. Na drugim poziomie wyznaczonym przez podłogę deskową leżącą na jętkach tylko grzedy. Część łąt nowych, Pokrycie dachowe karpiówką w koronkę: część pn. starą grubą dachówką, część pd. dachówką firmy "B. Schneider, w Jelonkach, Warszawa ul. Chłodna .., 19.3/r./"

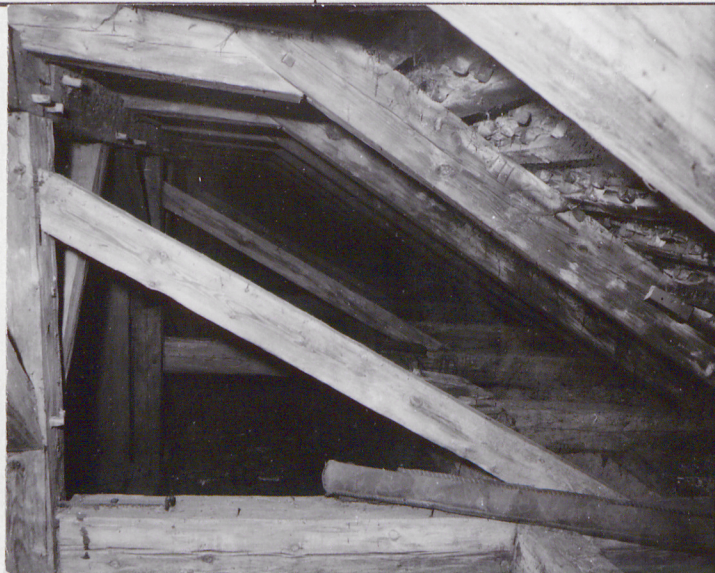
13. Fragment bocznej części wieźby.
14. Fragment wieźby nad gankiem wejściowym, na dole widoczne trochę zniszczone rozpór i ~~nie~~ zastrzał.
15. Widok wieźby w 2. poziomie.

<p>20. Najpilniejsze postulaty konserwatorskie</p> <p>Remont pokrycia dachowego: zwłaszcza połąć pn. Ekspertyza mykologiczna tak w piwnicy jak i na wieźbie w celu stwierdzenia lub nie obecności grzybów oraz drewnojadów, a następnie zniszczenie ognisk zakaźnych.</p>

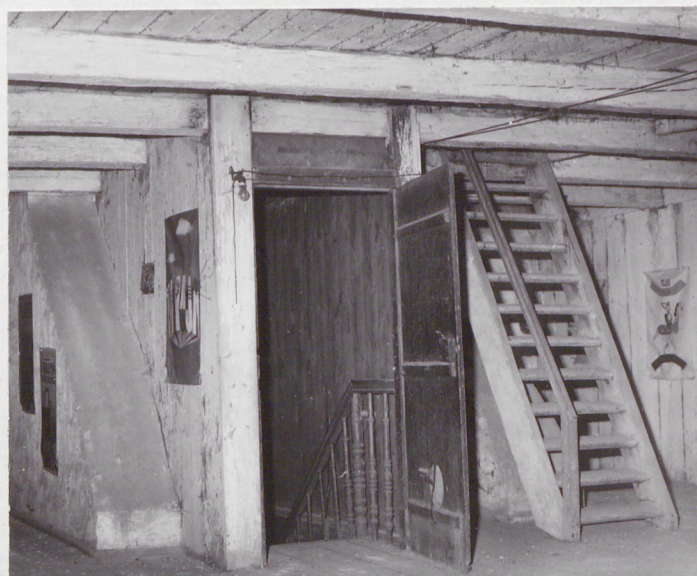
16. 1. poziom wieźby: zejście na parter i schody na drugi poziom wieźby.
17. Druga piwnicy od wsch. w trakcie pd., widoczny piec pralniczy z pokrywą.
18. Pierwsza piwnica od wsch. w trakcie pd., widoczny piec chlebowy.

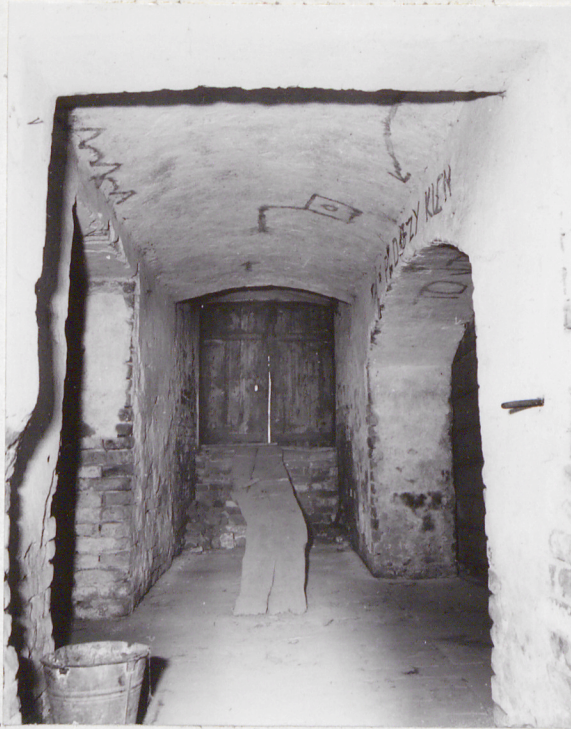
19. Osiowy korytarz w podziemiu w części zach., widoczne wyjście na zewnątrz.
20. Piwnica w narożniku pd.-zach.
21. Piwnica we wsch. części traktu pn.
22. Piwnica w zach. części /2. od zach/ traktu pn. W lewym dolnym narożniku widoczny zagadkowy łuk odciążający w murze magistralnym.

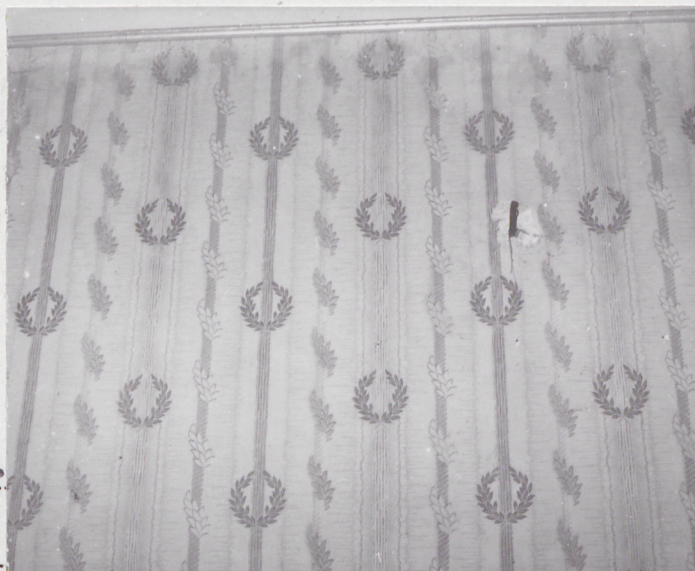
26. Oryginalna tapeta w pokoju narożnym pd.-zach.
27. Oryginalna secesyjna tapeta z motywem nenufarów w narożnym pokoju pn.-zach.
28. Główne drzwi wejściowe.

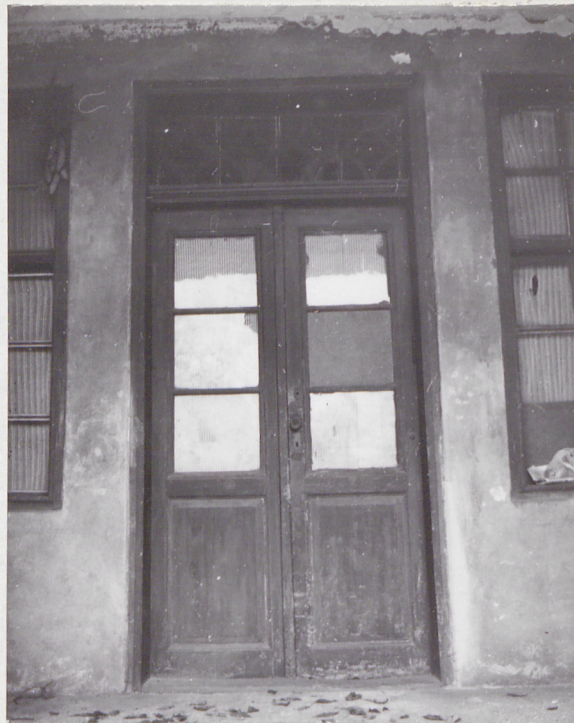
28.

STOLARKA. Drzwi główne 2-skrzydłowe ramowo-płycinowe i przeszklone na zawiasach czopowych z wpuszczonymi zamkiem z oryginalną gałką, szyldzikiem. Wewnętrzne 2- i 1-skrzydłowe ramowo-płycinowe na zawiasach czopowych z wpuszczonymi zamkami, z mosiężnymi klasycystycznymi szyldzikami i klamkami. W wejściu bocznym podobne, bez oryginalnych okuć, z nadświetlem o bidermeierowskich ostrołukowych szczeblinkach /takie samo nadświetle w drzwiach gł./ . Za tymi drzwiami przed korytarzem zapewne starsze drzwi 1-skrzydłowe ramowo-płycinowe na zawiasach hakowych tarczowych, z gałką i szyldzikiem, o kanelowanych - żłobkowanych tablaturach. Na poddaszu 1-skrzydłowe drzwi ramowo-płycinowe i przeszklone na zawiasach czopowych, z prostymi zamkami skrzynkowymi, mazerowane. Także proste drzwi deskowe z listwami na zawiasach pasowych. Do piwnic od zach. stare 2-skrzydłowe, deskowe opierzone profilowanymi deskami nabijanymi cwiękami, na zawiasach hakowych tarczowych. Okna wszystkie na parterze oryginalne, ościeżnicowe podwójne, 2-poziomowe, 2-dzielne na zawiasach czopowych, na dekoracyjne obartle zamykane i pionowe zasuwki, z pierwotnymi b. cienkimi, nierówno odlewanyymi szybami! Na poddaszu ościeżnicowe, zachowane tylko zewnętrzne /były też wewnętrzne/ wyjmowane i zamykane na haczyki z grubym ślemieniem, 6-kwaterowe, z półkolistym nadślemieniem. W piwnicach brak okien, w grube ościeżnice pionowo wmontowane drewniane grube kwadratowe w przekroju listwy.

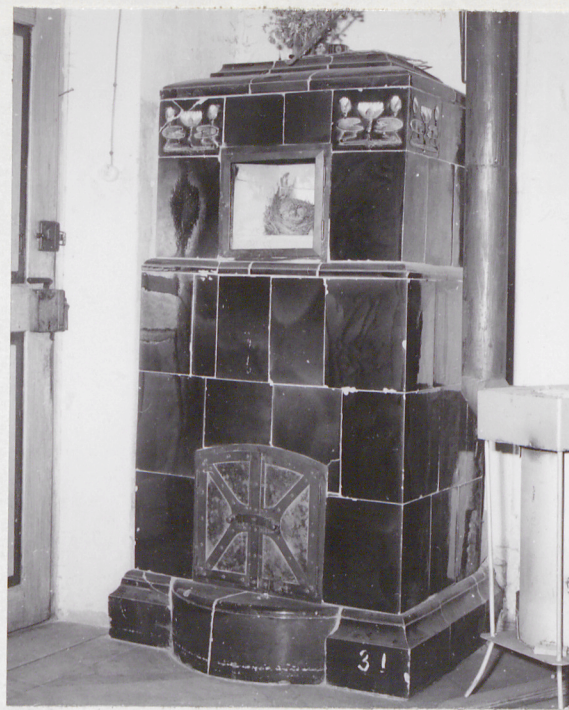
35. Piec w środkowym pokoju traktu pd.
36. Kominek w narożnym pokoju pn.-zach.
37. Piec w pokoju na wsch. od hallu, ok. poł. XIX w.
38. Secesyjny piec w narożnym pokoju pn.-wsch.

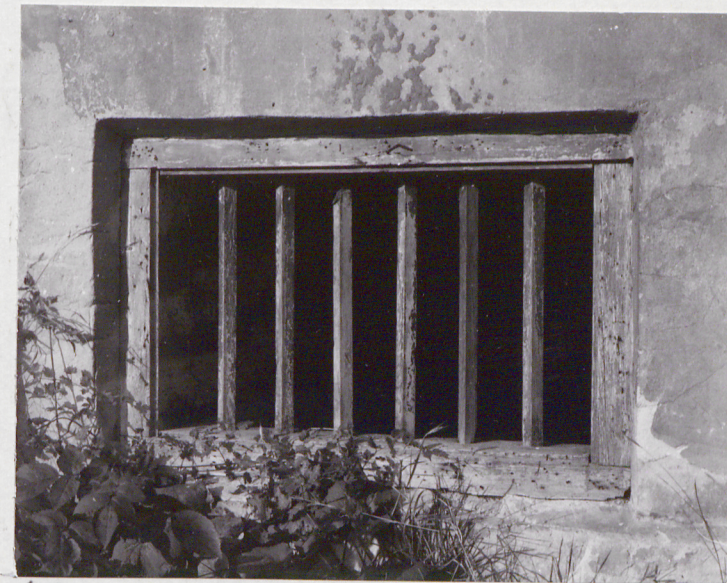
39. 40. 41. Piece w pokojach na poddaszu.
42. Okienko piwniczne.
