434
Nr ŁÓDZKIE

DZWONNICA

XIX w;

DZIAŁOSZYN

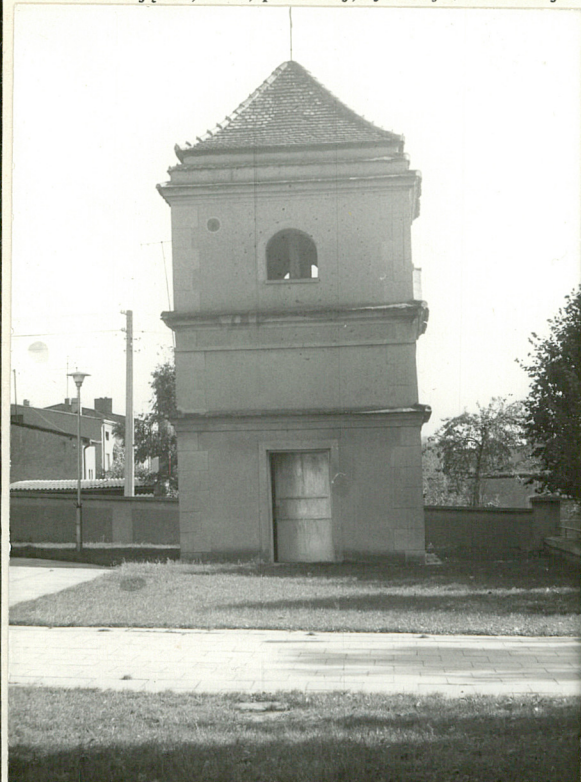
1. ELEWACJA ZACHODNIA

Elewacje Elewacja zachodnia. Trzykondygnacyjowa. Kondygnacje różnej wysokości, rozdzielone silnie wysuniętymi gzymsami przykrytymi podwójnymi warstwami dachówki. Narożniki boniowane bonią kostkową opracowaną w tynku, pozostała powierzchnia ścian wykonana w tynku nakrapianym. Parter o wysokości 7 bonii, z prostokątnym otworem drzwiowym pośrodku. Wokół otworu tynkowa opaska z tynku szlifowanego. Ściana 2-ej kond. ma wys. 4 bonii i jest pozbawiona otworów okiennych; pod najwyżej położonymi boniami wąski pas gzymsu. Kondygnacja trzecia, o wysokości 5 bonii. Na jej osi niewielki prostokątny zamknięty półkoliście otwór dzwonowy z nieznacznie wysuniętym parapetem. Zwieńczenie elewacji tworzy gzyms przykryty pasem dachówki i dwie nieco cofnięte odsadki. Pierwszą z nich osłania kolejny pas dachówki, na drugiej opiera się okap połaci dachowej. Całość wieńczy metalowy krzyż.

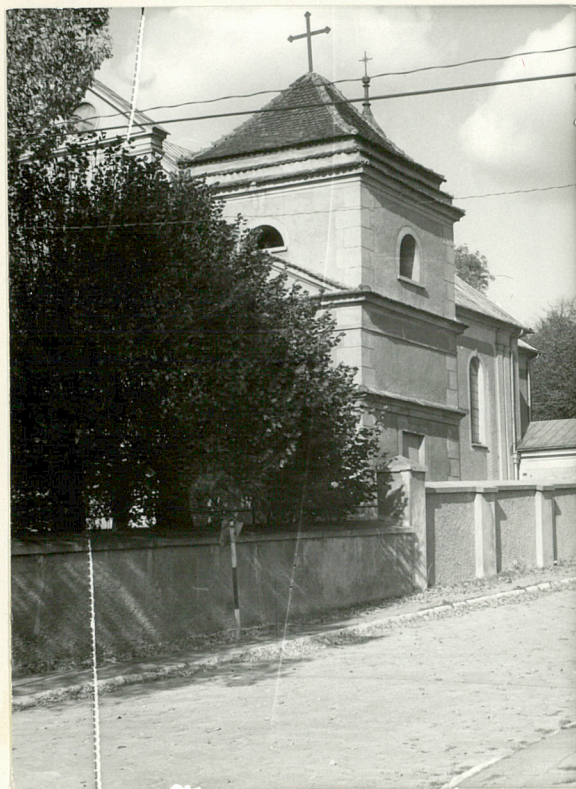
2-widok od strony S-E

Elewacja południowa. Trzykondygnacyjowa. Jednoosiowa. Faktura elewacji analogiczna jak od strony zachodniej. W poziomie parteru kwadratowy otwór okienny w gładko tynkowanej opasce. Ponad gzymsem rozdzielającym 1-ą i 2-ą kond. półkolisty otwór okienny. Nad nim lekko wysunięty wąski pas gzymsu. Na gzymsie odcinającym kolejne kondygnacje trójkątny naczółek. Nad jego szczytem niewielkie półkolistе okienko do pom. dzwonów. Zwieńczenie analogiczne jak od zachodu.

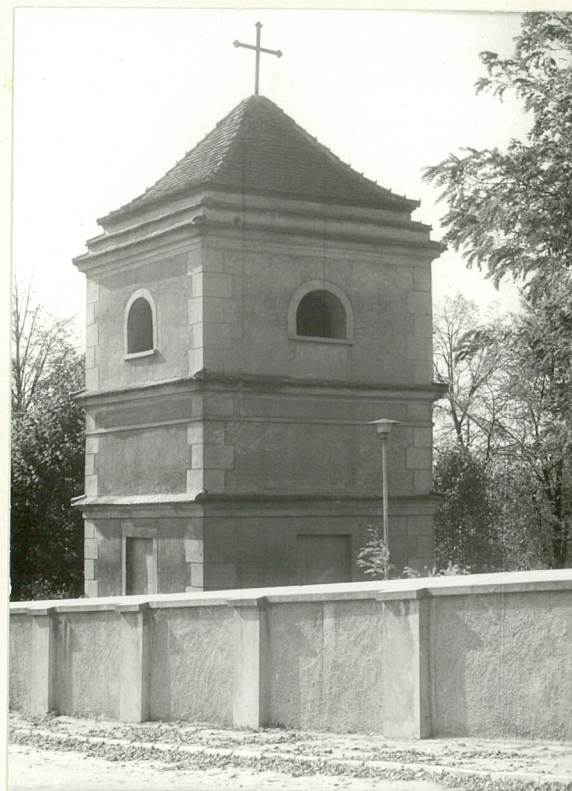
3-widok z ul. Szewskiej
na elewacje: północną
i wschodnią

Elewacja wschodnia. Opracowana identycznie jak el. zach. z tym, że w poziomie parteru zamiast drzwi prostokątna blendą.

Elewacja północna. W poziomie parteru prostokątna blendą. Druga kond. bez otworów okiennych, w 3-ej okienko półkolistе. Zwieńczenie identyczne jak w omawianych wcześniej elewacjach.
