KARTA EWIDENCYJNA ZABYTKÓW
ARCHITEKTURY I BUDOWNICTWA

DOM DREWNIANY

BRZEZINY

pl. Piłsudskiego
ul. Świerczewskiego 45

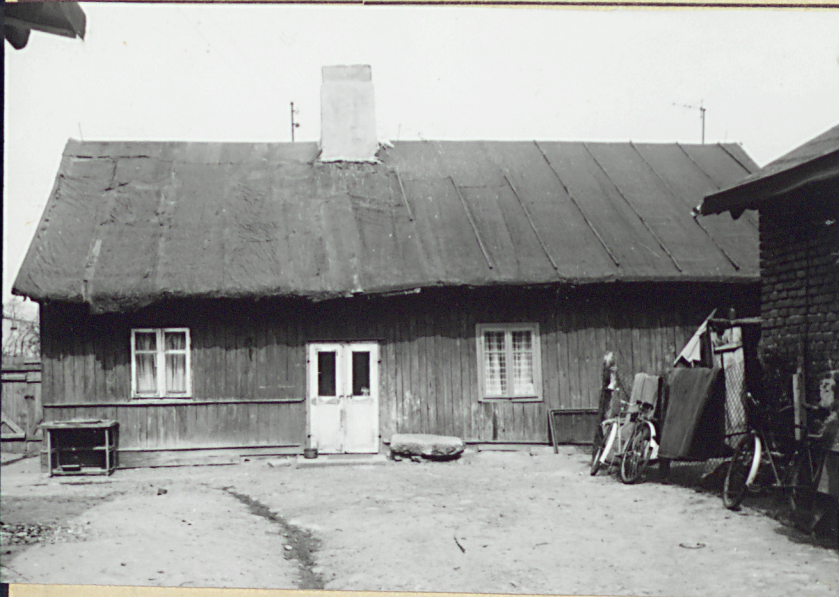
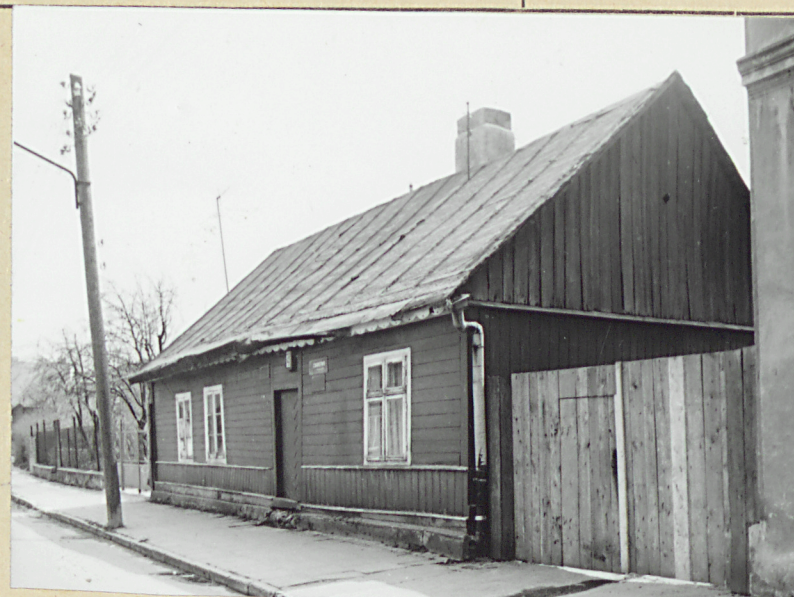
Dom usytuowany w południowej pierzei, wolnostojący. Ustawiony kalenicowo, fasadą zwrócony na północ.
Drewniany o konstrukcji wieńcowej, oszalowany, na podmurówce kamiennej. Komin murowany, butelkowy. Stropy drewniane na belkach, więźba drewniana, płatwiowa, łączona na gwoździe kryta papą. Podłogi drewniane, deskowe, drzwi drewniane deskowe i konstrukcji ramowej. Okna futrynowe, dwuskrzydłowe 4 i 6 kwaterowe.
Parterowy, nakryty dachem dwuspadowym. Założony na planie prostokąta, dwutraktowy z sienią przechodnią przesuniętą z osi. Pomieszczenia w układzie amfiladowym, skomunikowane z sienią, bez wystroju.
Fasada 4-osiowa o prostokątnych otworach, bez dekoracji.
Elewacja południowa 3-osiowa z asymetrycznie rozmieszczonymi otworami.
Elewacje szczytowe gładkie.
Stolarka okienna i częściowo drzwiowa pierwotna.
Instalacja elektryczna, ogrzewanie piecowe.

14. Kubatura	15. Powierzchnia użytkowa	16. Przeznaczenie pierwotne	17. Użytkowanie obecne
273 m ³	81 m ²	mieszkalne	mieszkalne
18. Prace budowlane i konserwatorskie, ich przebieg i dokumentacja		19. Stan zachowania (fundamenty, ściany zewnętrzne ściany, wewnętrzne, sklepienia, stropy, konstrukcje dachowe, pokrycia dachu, wyposażenie i instalacje)	
1982 - częściowy remont pomieszczeń - otynkowanie, podbicie stropów płytami spłasnionymi.		Częściowo zniszczona więźba i jej pokrycie. Zniszczone podłogi.	
20. Najpilniejsze postulaty konserwatorskie			
Przeprowadzić remont więźby i pokrycia, wymienić zniszczone podłogi. Zachować pierwotną stolarkę drzwiową i okienną. Nie zmieniać bryły.
