1. Obiekt

DZWONNICA przy KOŚCIELE PARAFIALNYM pw. ŚW. MARCINA

O S Z K O W I C E

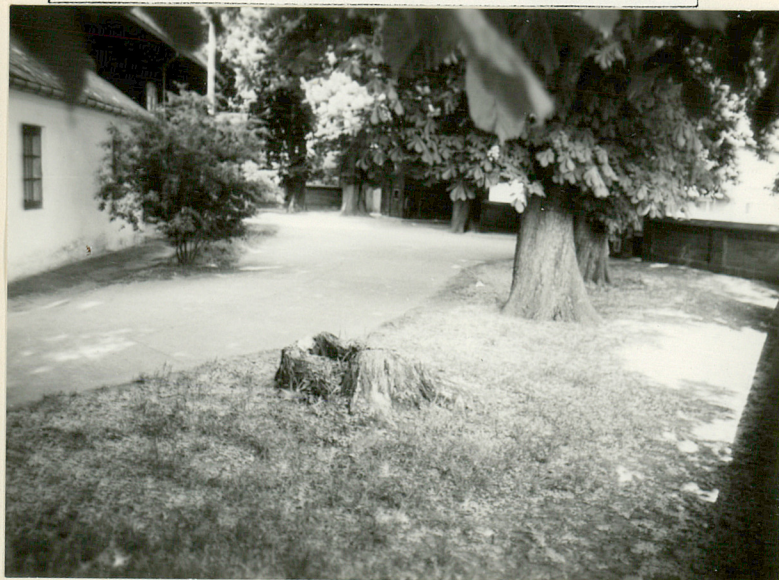
1. Elewacja frontowa
2. Plan orientacyjny przykościelny od ptn, ujęcie
dzwonnica

Dzwonnica drewniana, założona na rzucie kwadratu, w górnej partii otwory dzwonne, dach namiotowy kryty gontem.

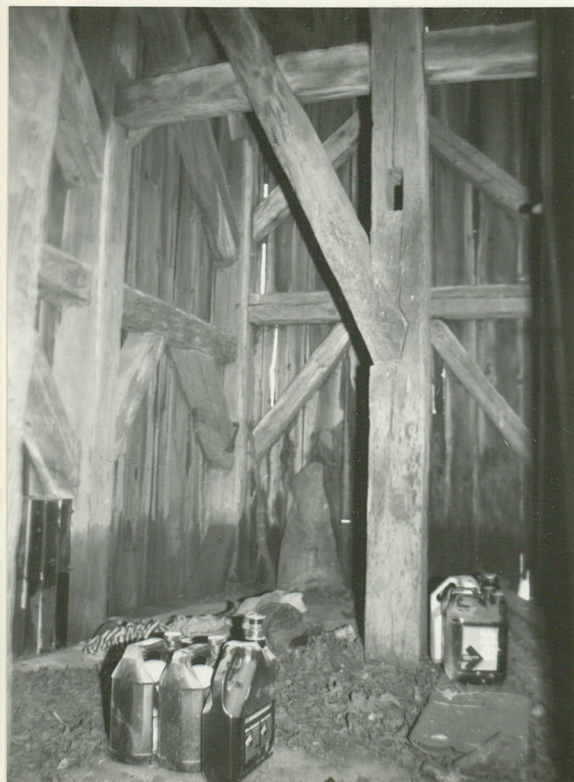
3. Wnętrze

Materiał, konstrukcja, technika : obiekt drewniany, konstrukcji słupowo-ryglowej, wym słupów- 0,25 x 0,2 m, rygli-0,2 x 0,18 m, zastrzałów-0,17 x 0,17 m. W narożach i w ścianach obiekt posiada słupy wzmocnione poziomymi ryglami i ukośnymi zastrzałami. Zastosowano łączenia ciesielskie na czop i gniazdo, zaciosy skośne, w kilku miejscach wzmocnione drewnianymi bolcami. Dzwonnica z zew oszalowana deskami pionowo, deski zbite do czoła z listwami w miejscach łączeń. Podmurówka z cegły, otynkowana, wys ok 0,15 m-0,3 m. Przyciesie dębowe gr ok 0,15 m, łączone w narożach na zamek. Budynek jednoprzestrzenny, przykryty dachem namiotowym. Krokwie dołem mocowane zaciosem skośnym w ostatnich ryglach, gęsto obite deskami, pokrycie-gont. W górnej partii ścian otwory dołem półkolisty, górą zamknięte prosto. Podłoga : wylewka betonowa. Mocowanie dzwonów na konstrukcji z 4 słupów/wym 0,2 x 0,2 i 0,16 x 0,16/ powązanych belkami i zastrzałami ze ścianami bocznymi. ELEWACJA FRONTOWA/półd/: 2-osioła, zach oś stanowią drzwi osadzone w słupach, drzwi konstrukcji deskowo-listwowo-zastrzałowej, wym 0,8 x 1,6 m, mocowane na zawiasach pasowych, zamykane na skobel z kłódką. Wsch oś stanowi otwór okienny, prostokątny, wycięty w szalunku.

Stan zachowania obiektu średni. Spróchniałe przyciesie oraz w mniejszym słupy i rygle.

Chemiczne zabezpieczenie elementów konstrukcyjnych.

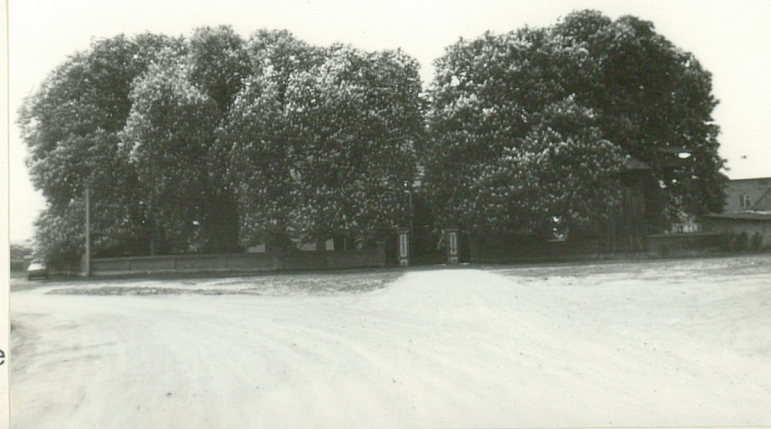
6. Elewacja północna

cd pkt 13 Górna partia ścian z dwoma otworami dzwonowymi. Pod okapem ozdobnie wycięta listwa. Pozostałe elewacje pozbawione w dolnych partiach otworów, analogiczne jak front, zmienia się w nich jedynie wysokość podmurówki do 0,3m. Brak wyposażenia.

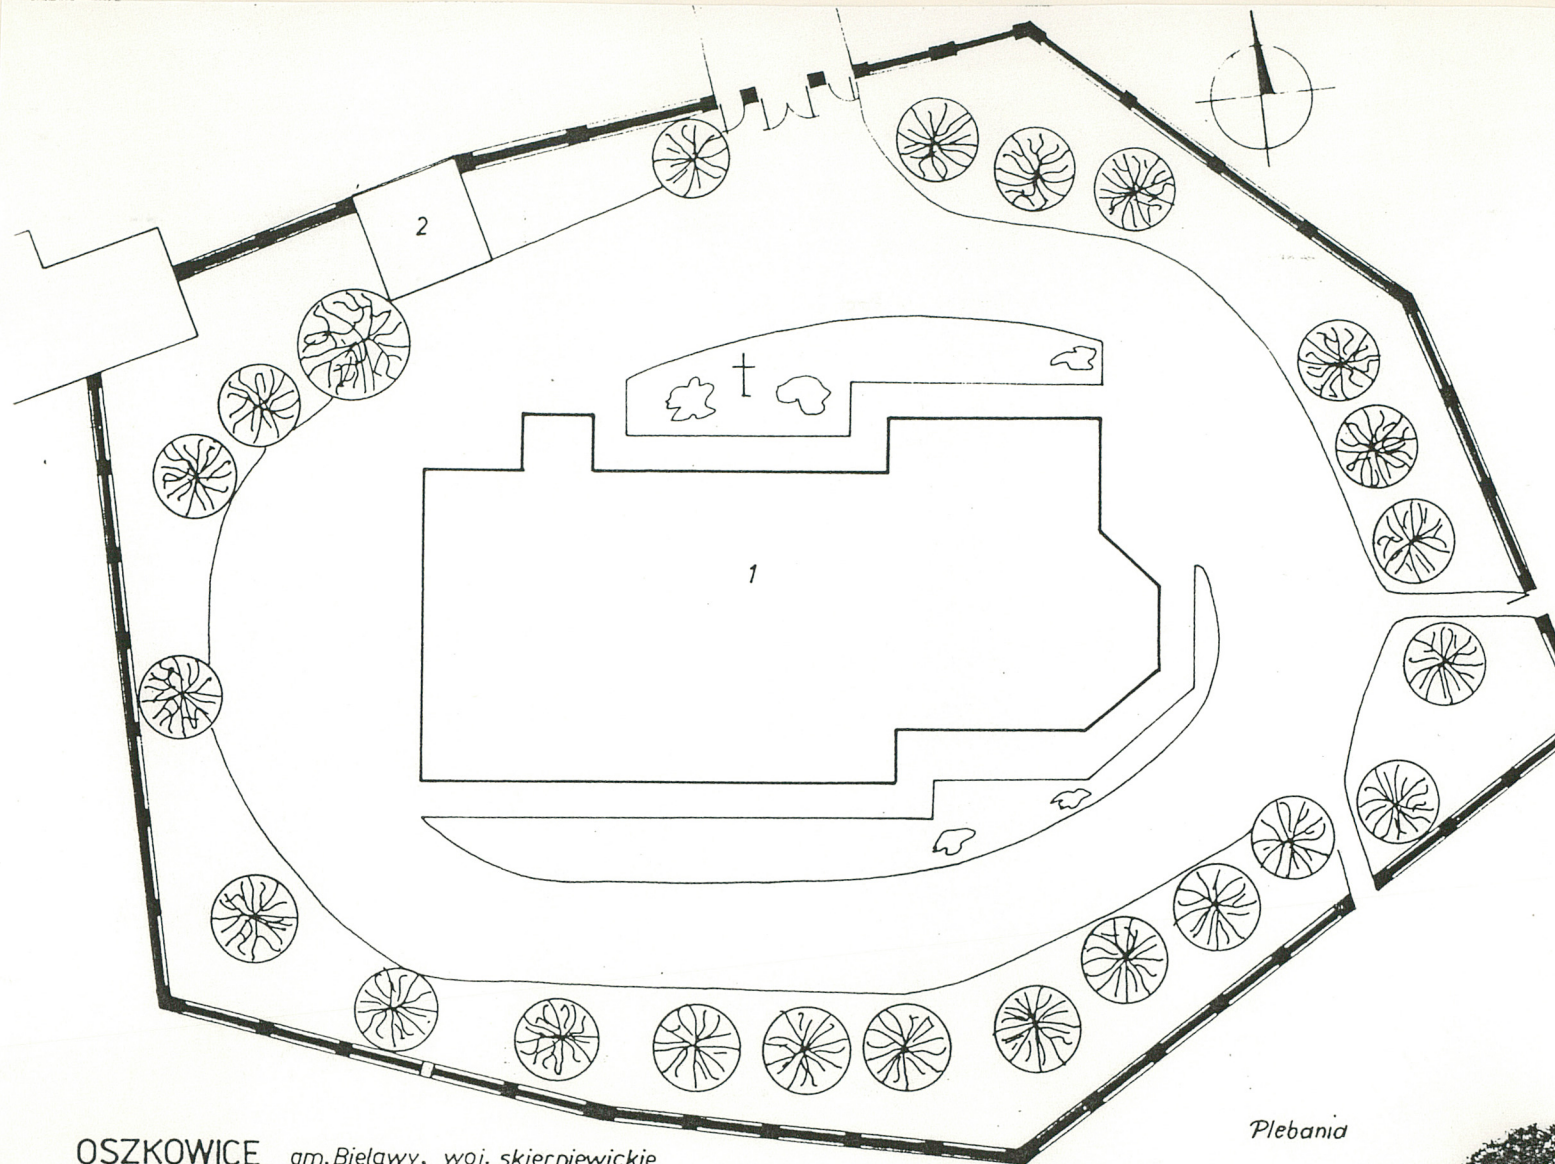
OSZKOWICE gm. Bielawy, woj. skierniewickie

1. Kościół p.w. ŚW Marcina

2 Dzwonnica

Plebania
