1. Obiekt 152/2  
DZWONNICA PRZY KOŚCIELE PARAFIALNYM

2. Czas powstania  
poł. XVIII w.

3. Miejscowość  
DMENIN

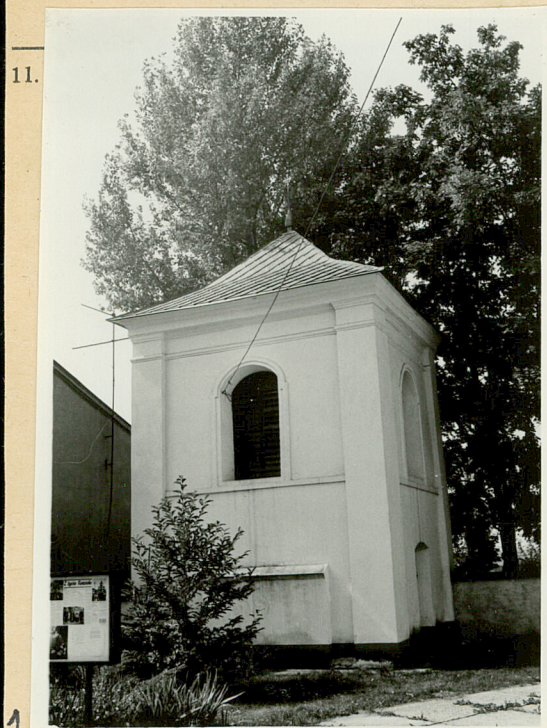
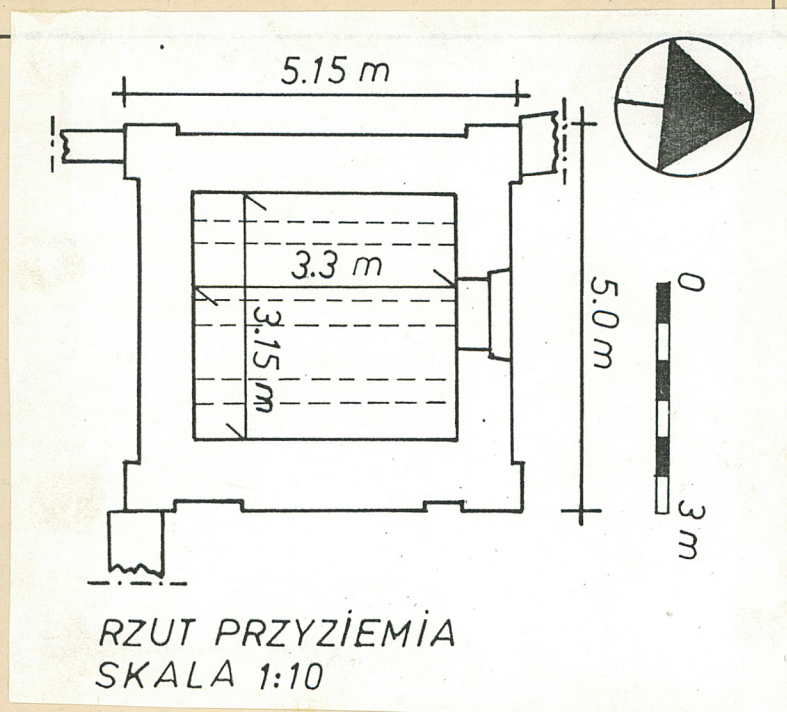
Materiał i konstrukcja: Obiekt murowany z cegły ceramicznej na zaprawie wapiennej, tynkowany. We wnętrzu konstrukcja belkowa, także konstrukcja więźby dachowej. Dach kryty blachą ocynkowaną. Posadzka cementowa. Drzwi drewniane deskowe na żeliwnych zawiasach. Otwory okienne wypełnione drewnianymi żaluzjami.

Rzut i bryła: Na rzucie wmurowanego prostokąta bliskiego w proporcjach kwadratowi. Bryła zwarta nakryta dachem namiotowym, lekko załamany w połowie wysokości. Podpiwniczenia brak.

Elewacje: Malowane w kolorze białym. Dzielone na duże kondygnacje płaskim gzymsem kordonowym na wysokości parapetów podokiennych. Na narożach lizeny, górą proste belkowanie z gzymsem profilowanym u dołu i gzymsem wieńczącym pod okapem dachu. W centrum każdej z elewacji duże okno zamknięte łukiem spłaszczonym, ujęte płaską opaską. W el. pldn. w przyziemiu otwór drzwiowy zamknięty łukiem odcinkowym, drzwi jednoskrzydłowe. Od wsch. w przyziemiu występ wys. ok. 1,6m na dł. 3/4 ściany zamknięty prostym daszkiem okapowym. Z naroża pldn.-zach i pld.-wsch. wychodzą odcinki murowanego parkanu okalającego plac przykościelny. Na szczycie dachu żeliwny kogucik zamurowany na trzonie żeliwnego krzyża wieńczącego obiekt.

Stan zachowania ogólnie dobry. Lekkie zawilgocenie ściany zach.

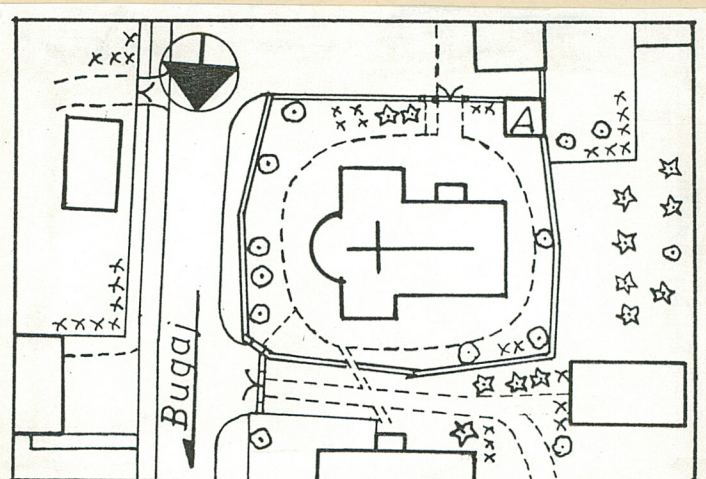
SYTUACJA 1:1000

A - dzwonnica

Usytuowanie: Dzwonnica usytuowana w pld.-zach.narożu placu przy kościele parafialnym, w ciągu murowanego parkanu okalającego plac. Położona w pldn. części wsi, po zach. stronie lokalnej drogi Bugaj-Lowicz, ok. 300m na pldn. od zabudowy zagrodowej. Od pld. dawny budynek parafialny, od zach. sad, fasada kościoła ok. 10 m na pldn.-wsch.

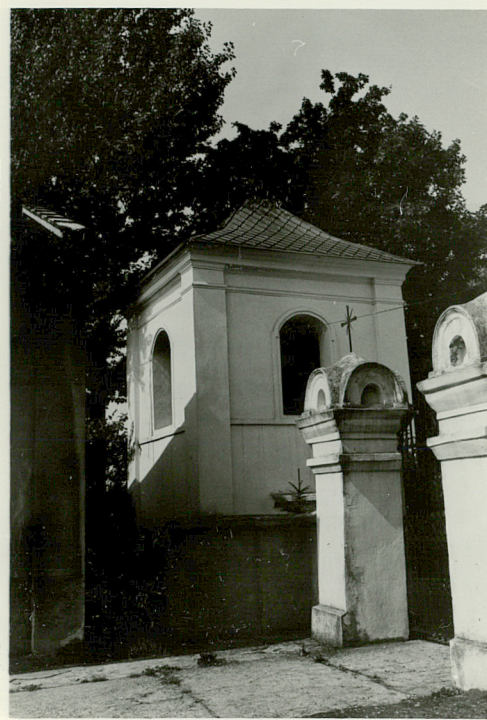
2

1. Widok od wsch.
2. Widok od pld.-wsch.
3. Elewacja wschodnia.
4. Widok od pld.-zach.
5. Elewacja zach.
6. Okno w el.wsch.
