DZWONNICA PRZY KOŚCIELE PARAFIALNYM

I poł. XIX w.

RZEJOWICE

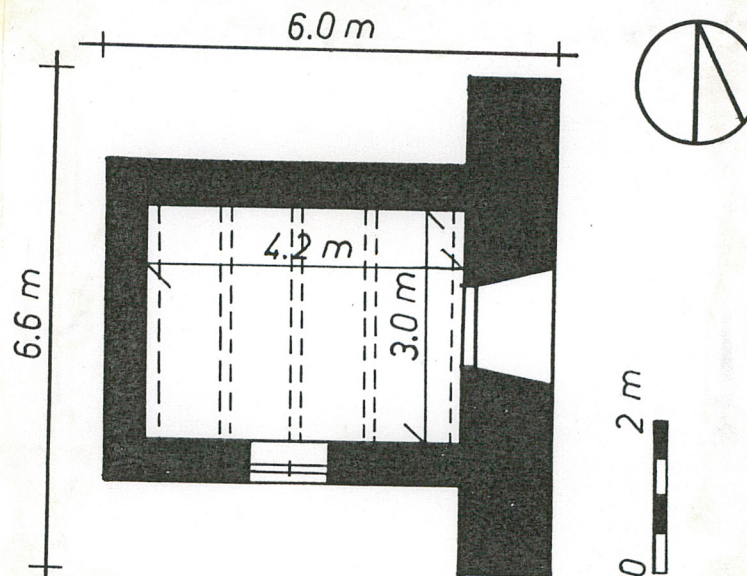
RZUT POZIOMY SKALA 1:100

Plan : Dzwonnica na planie litery T. Część frontową tworzy gruby szeroki mur służący w górnej części do zawieszania dzwonów. Do niego od zach. przylega prostokątne pomieszczenie gospodarcze.

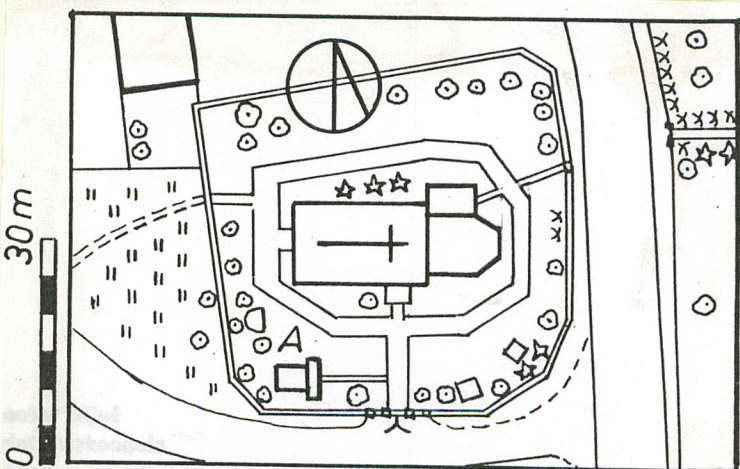
SYTUACJA SKALA 1:1000  
A-dzwonnica

Usytuowanie: Dzwonnica usytuowana na terenie dawnego cmentarza przykościelnego, w jego pld.-zach narożu ok.10m od pld.-zach.narożnika kościoła, obok murowanego parkanu. Teren zadrzewiony i porośnięty krzewami.
