W I A T R A K

1919 r.

ŁUBNA - JAROSŁAJ

Łubna - Jarosław 39

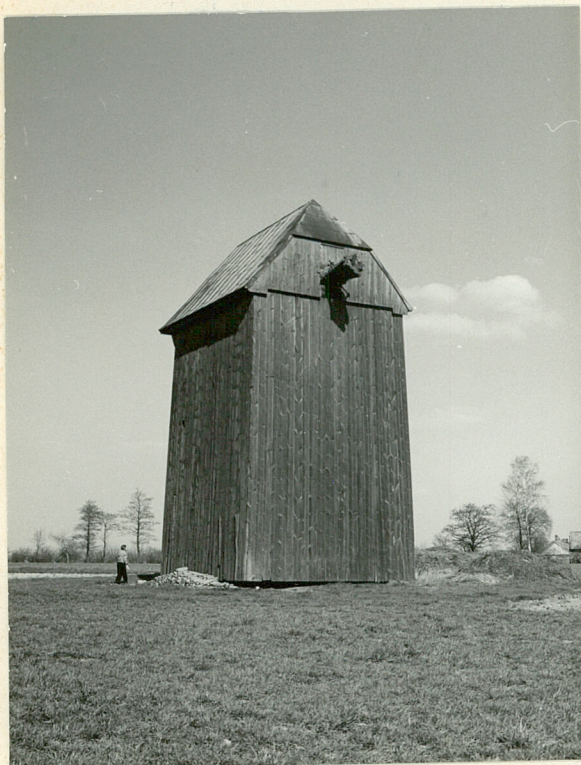
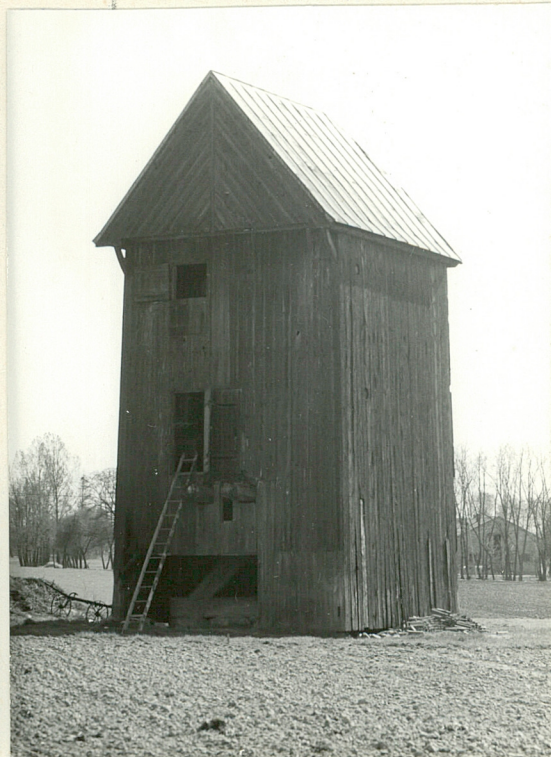
11. Zdjęcia: rzut, przekrój, sytuacja, orientacja

Wiatrak typu koźlak, wolnostojący w terenie niezabudowanym, dwu-kondygnacyjny, dach dwuspadowy z naczółkiem.
