KAMIENICA MIESZKALNA

11. Zdjęcia, plan sytuacyjny, rzuty

ul. Jaracza 47

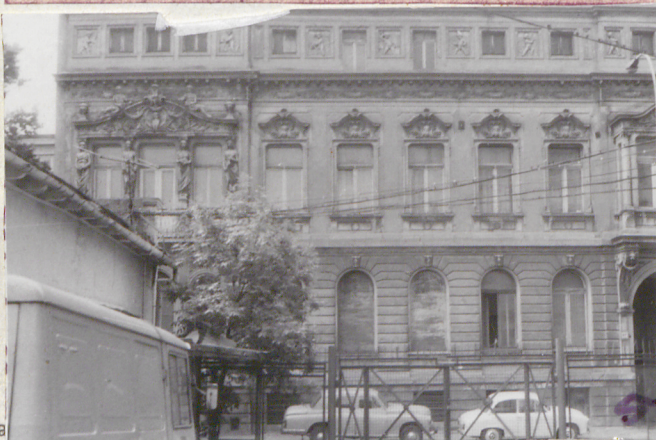
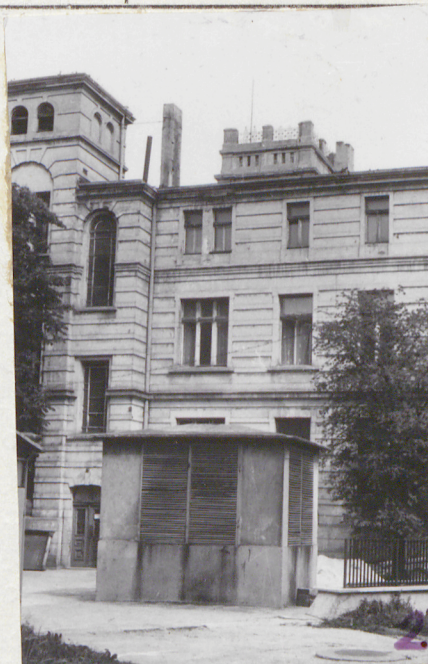
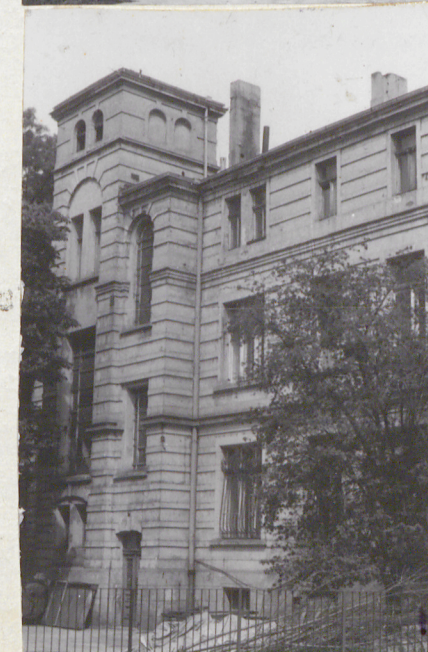
Dom frontowy wybudowany w 1900 r. w stylu eklektycznym zawiera suterenną mieszkalną, parter i poddasze /1/.

Obiekt na rzucie prostokąta 2 traktowy o traktach podłużnych, z centralnie ułożonym hallem od południa zamkniętym klatką schodową. W hallu znajdują się wejścia do mieszkań.

Bryła zwarta, całkowicie podpiwniczona, 2 kondygnacyjna z poddaszem użytkowym, nakryta dachem 2-spadowym o niewielkim kącie nachylenia połaci. Zachodnia część budynku podniesiona o 1 kondygnację nakryta dachem namiotowym.

7 osiowa, parter boniowany, podziały poziome podkreślone poprzez gzyms cokołowy, gzyms kordonowy pomiędzy 1-szą a 2-gą kondygnacją oraz gzyms wieńczący o niepełnym belkowaniu z fryzem zdobionym motywem geometryczno-roślinnym. Nad gzymsem znajduje się pas okien poddasza o wykroju kwadratowym pomiędzy którymi znajdują się reliefy. Budynek zamyka attyka o formie balustrady z tralkami w której w lewej skrajnej osi znajduje się naczółek zamknięty półowalnie.

Elewacja dzieli się na 3 części 2 boczne w postaci płaskich reliefów 1 -osiowych oraz 5 osiowej części środkowej.

Podziały symetrycznie wypełnione oknami w parterze zamknięte łukiem pełnym.

W 2-giej kondygnacji okna prostokątne zaokrąglone u góry z gzymsami podokiennymi z nadprożami o wykroju półowalnym zamkniętym prostokątnym zwornikiem, nadproża zdobione ornamentem roślinnym.

W lewej osi skrajnej na 2-giej kondygnacji balkon z portefenetre. 3 okna balkonowe zwieńczone 1-nym nadprożem zamkniętym półowalnie zdobionym ornamentem roślinnym. Pomiędzy oknami balkonowymi umieszczone rzeźby przedstawiające postacie mitologiczne.

W prawej osi skrajnej na 2-giej kondygnacji nad bramą wejściową wykusz o wykroju prostokąta, z naczółkiem półowalnym zdobionym ornamentem roślinnym.

Elewacja południowa:

boniowana z prostokątnym ryzalitem klatki schodowej.

W lewej skrajnej osi budynek podniesiony o 1 kondygnację.

Podziały wypełnione regularnie rozłożonymi oknami o wykroju prostokątów z gzymsami podokiennymi.

Podziały poziome akcentowane przez gzymsy: cokołowy, kordonowy i wieńczący.
