LECZNICA DLA ZWIERZĄT

ŁÓDŹ

ul.Kopernika 22

12. Autorzy, historia obiektu, określenia stylu.

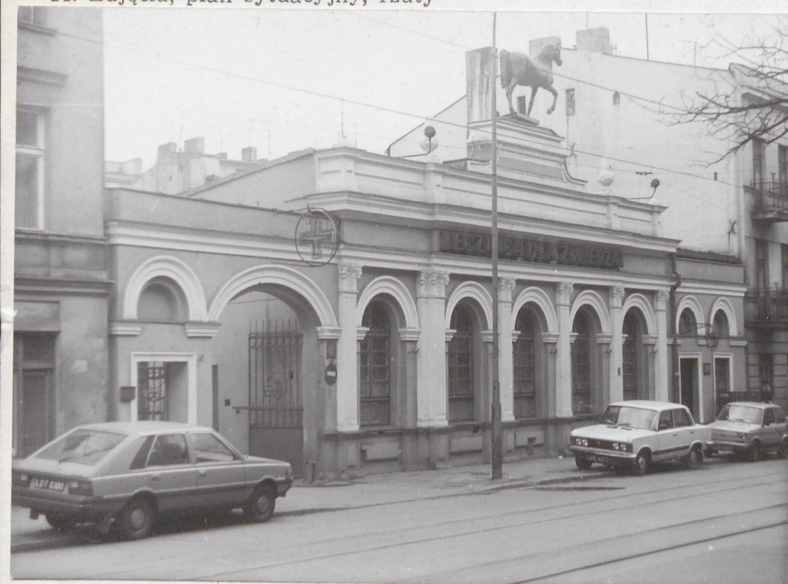
Elewacja frontowa dziewięcioosiowa. Siedmioosiowy budynek tworzy całość ze znajdującą się po stronie wschodniej dwuosiową bramą.
