OŚRODEK DOKUMENTACJI
ZABYTKÓW W WARSZAWIE
KARTA EWIDENCYJNA ZABYTKÓW
ARCHITEKTURY I BUDOWNICTWA

HOTEL "POLONIA" d.Hotel "Palast"

ŁÓDŹ

ul. Narutowicza 38
działka nr 507

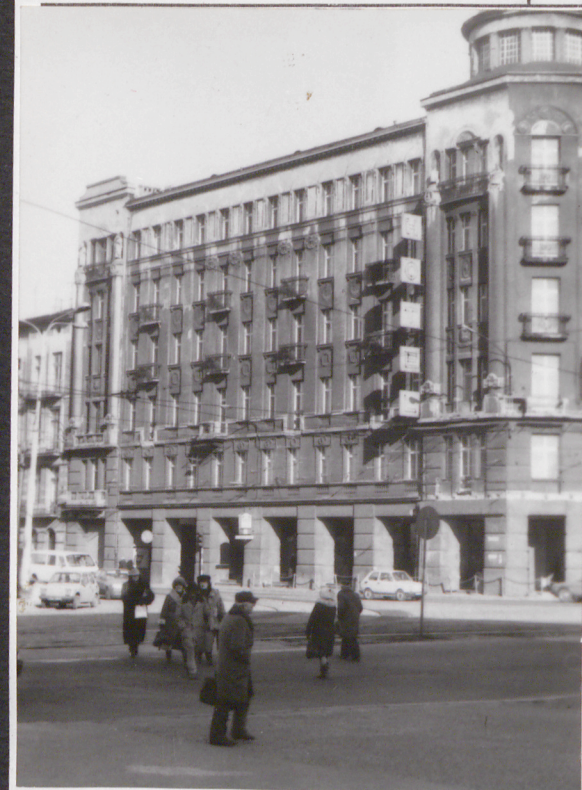
2

strona tytułowa-zdj. nr 1-elewacja południowa
załącznik nr 2-zdj. nr 2-elewacja zachodnia; 3, 4-fragmenty lewego ryzalitu w elewacji zachodniej; 5-kostkowe głowice pilastrów podtrzymujących belkowanie w środkowej części elewacji; 6-zachowany balkon w lewym ryzalicie el. zach. na poz. 1p.; 7-widok hotelu z ul. Kilińskiego; 8-dolna cz. półkolumny w ryzalicie
załącznik nr 3-zdj. nr 9, 10-fragmenty szczytowych partii lewego ryzalitu w elewacji zach. z postaciami figuraknymi; 11-zachowany balkonik na poz. 2p w środkowej partii el. zach. 12-fragment środkowej części el. zach.; 13, 14-fragmenty narożnika elewacji.
załącznik nr 4-zdj. nr 15, 16-dekoracje stiukowe płycin w ryzalitach; 17-balkon na poz. 4p; 18-balkon na poz. 3p; 19, 20-dekoracje stiukowe w płycinach podokiennych środkowych partii elewacji frontowych; 21, 22-dekoracje wokół otworów okiennych 1p
załącznik nr 5-zdj. nr 23-kopuła wieńcząca narożnik budynku, 24-widok górnej kondygnacji narożnika; 25-figura w prawym ryzalicie el. pld na wys. 4p; 26-podstawa półkolumny ryzalitu; 27-górna kond. ryzalitu w el. południowej; 28+33-fragmenty elewacji południowej.

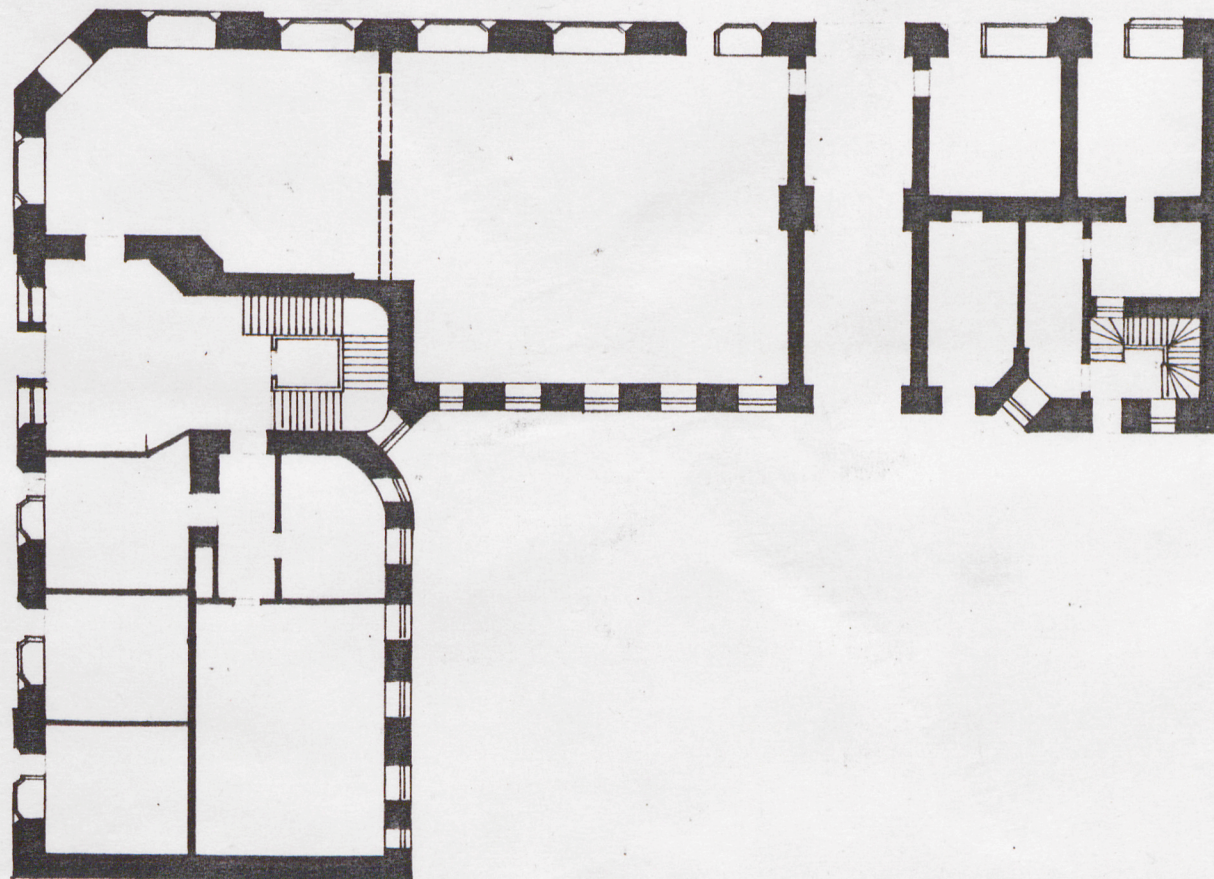
RZUT PARTERU / wg inwentaryzacji Tow. Kredytowego m.Łodzi z 1913/

Rzut Budynek dwufrontowy z krótką oficyną północną.Dwutraktowy. W poz.parteru głęboki dwustronny podcień.Wejście do cz.hotelowej od pld.W hallu recepcyjnym drzwi na wprost do pizzerii,przejście po lewej stronie hallu do windy i na klatkę schodową.Pizzeria dostępna z zewnątrz z zachodniego podcienia.Na wyższych kond.pokoje hotelowe i niewielkie dwupokojowe apartamenty,wszystkie z węzłami sanitarnymi.Oficyna północna jednotraktowa.W piwnicach, na poz.parteru i 1p pralnia,wyżej cz.hotelowa.Pokoje w oficynie bez łazienek.
Bryła Hotel sześciokondygnacyjny,całkowicie podpiwniczony,z nieużytkowym poddaszem,przykryty dwuspadowym dachem o niewielkim kącie nachylenia połaci.Na narożu bryły budynku wieńczy jednokondygnacyjowa wieża,kolista w planie,przykryta kopułą hełmu.

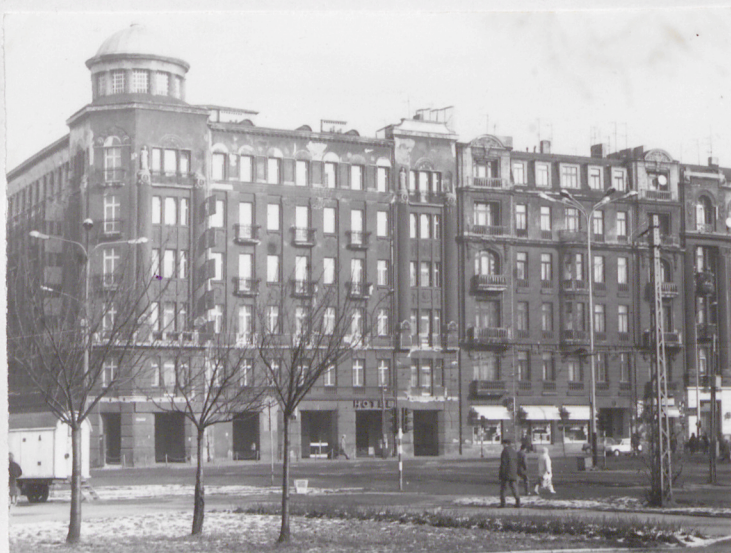
38

załącznik nr 6-zdj. nr 33+37-fragmenty elewacji budynku od strony podwórza, kopuła, szczyt narożnika klatki schodowej ze zniszczoną datą "1912"; 38-widok na fragment ul. Narutowicza z budynkiem hotelu; 39-hotel i sąsiedni budynek przy ul. Kilińskiego
załącznik nr 7-zdj. 40+43-dekoracyjna krata balustrady klatki schodowej

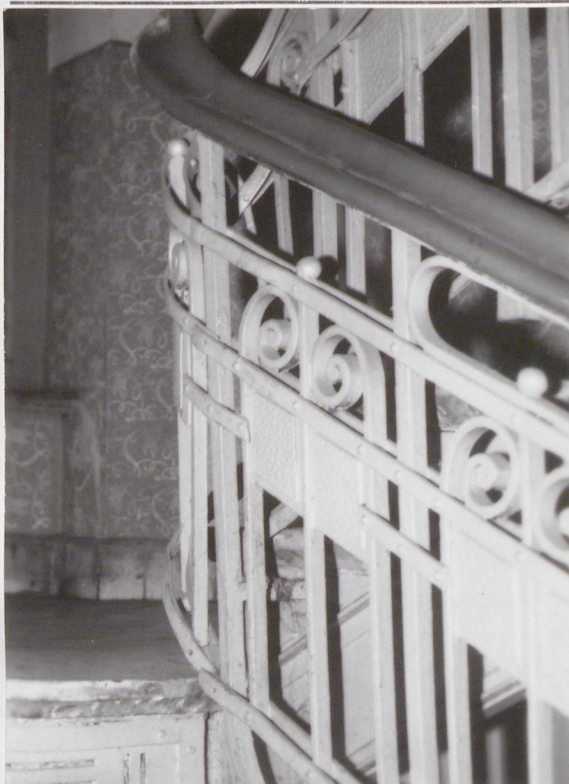
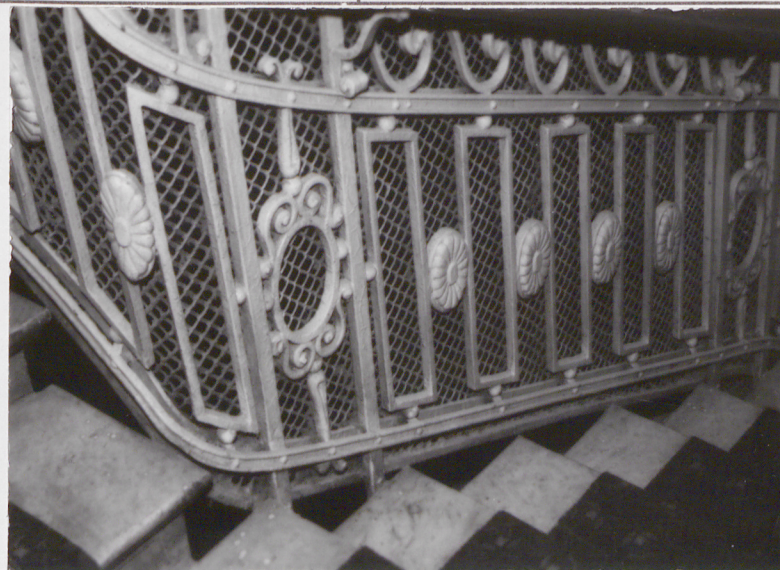
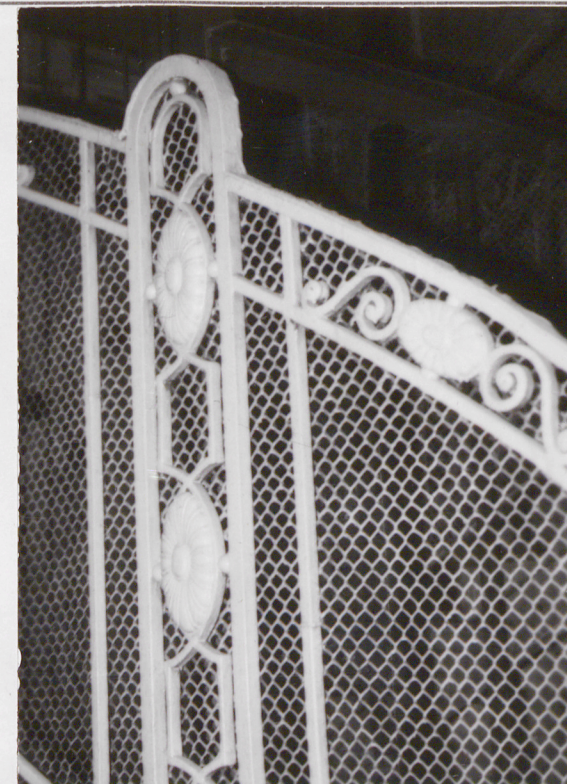
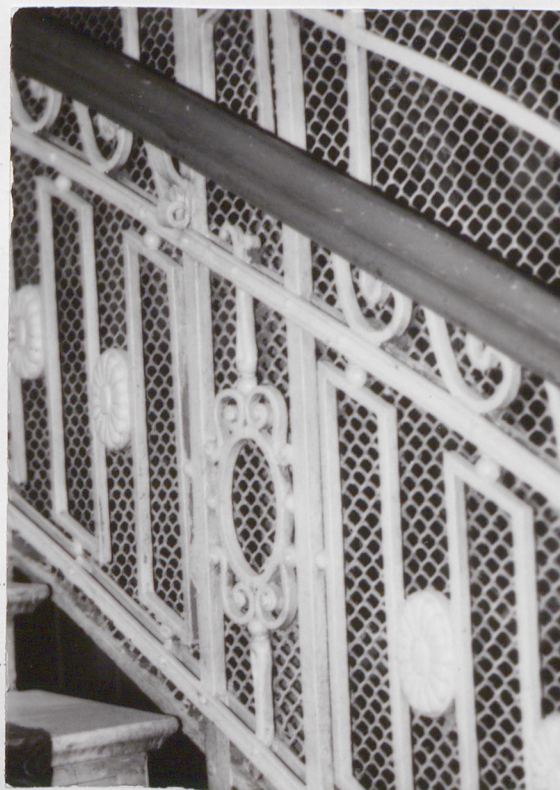
Wnętrza Wnętrza nie zachowały żadnych elementów oryginalnego wystroju; jedynym wyjątkiem jest balustrada reprezentacyjnej klatki schodowej oraz same schody.
