1. Obiekt

STRAŻNICA (OBECNIE GMINNY OŚRODEK KULTURY)

BIAŁACZÓW

rzut + zdjęcia

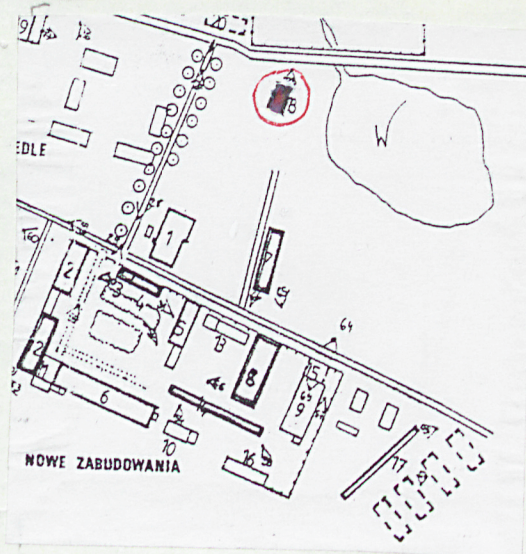
Elewacje pół.-wsch.(nr neg.35/10)

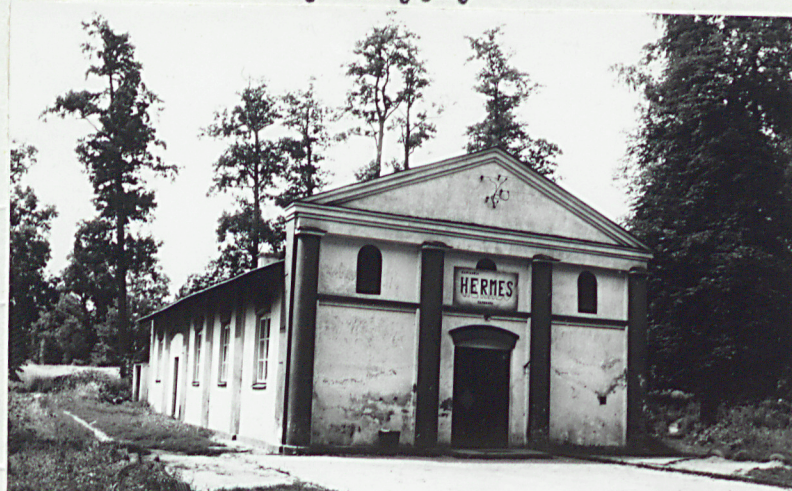
Plan sytuacyjny

Sytuacja - budynek zlokalizowany jest przy ul. Piotrkowskiej, zwrócony do niej frontem (szczytem północnym). Otoczony z trzech stron (wsch., zach., poł.) drzewami - głównie wierzbami oraz krzewami. W pobliżu budynku - od strony wschodniej, w odległości ok. 45 m, znajduje się staw, od strony południowej są dawne budynki folwarczne (należące do Agencji Rolnej Skarbu Państwa - które od 18.VIII.1992 r. wydzierżawił inż. Wojciech Szokowski - hoduje tu bydło oraz trzodę chlewną). Od strony północnej - po drugiej stronie ulicy Piotrkowskiej usytuowany jest zespół pałacowy z parkiem.

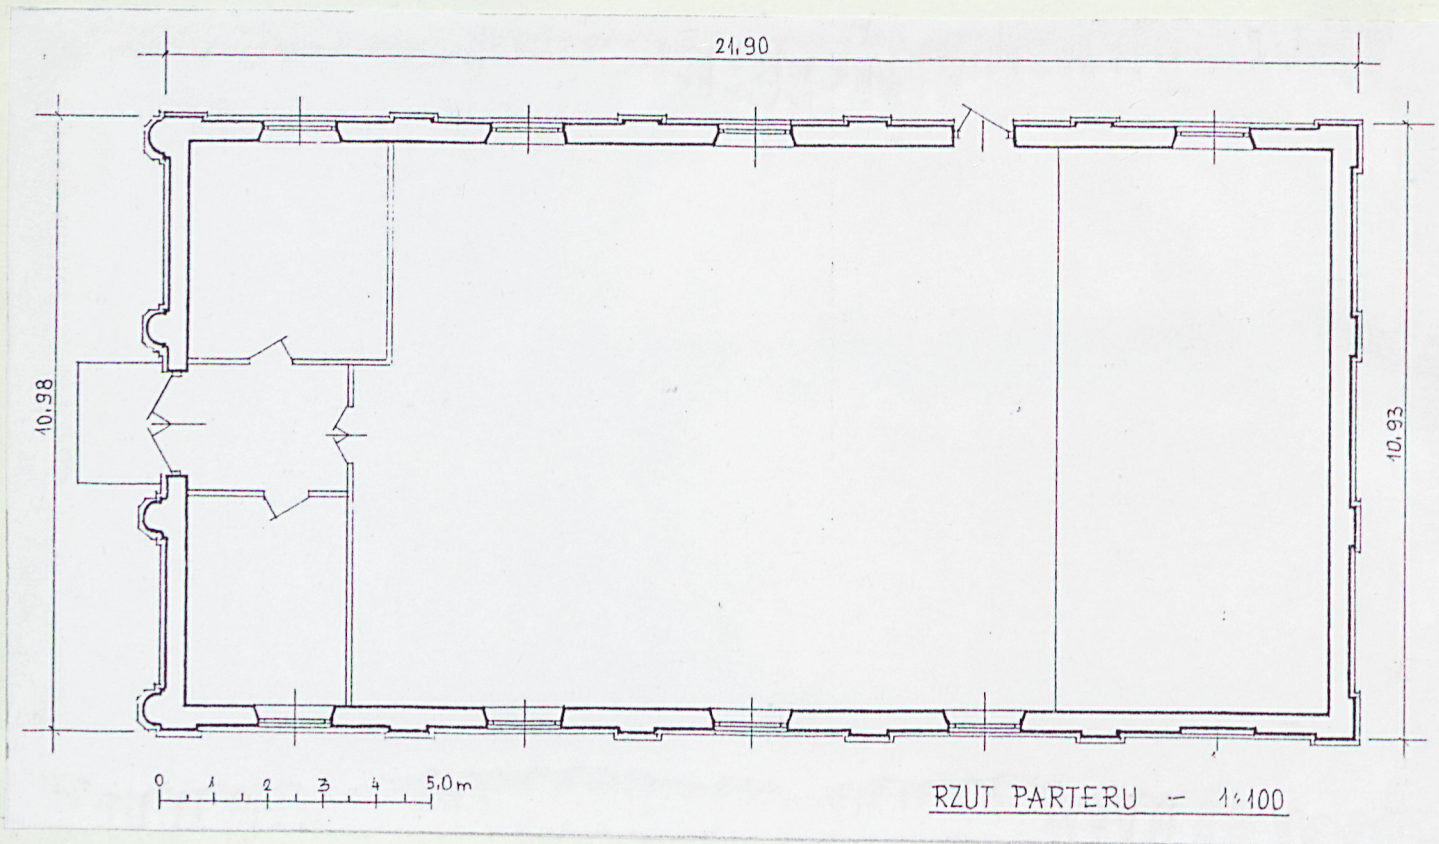
Rzut - na planie wydłużonego prostokąta, o wymiarach: 21,90 x 10,93 m.

Wnętrze - złożone z dużej sali, przedsionka, łazienki i pomieszczenia handlowego (kiosku). W dużej sali - w części południowej, znajduje się scena. Przy scenie - wejście do piwnicy.

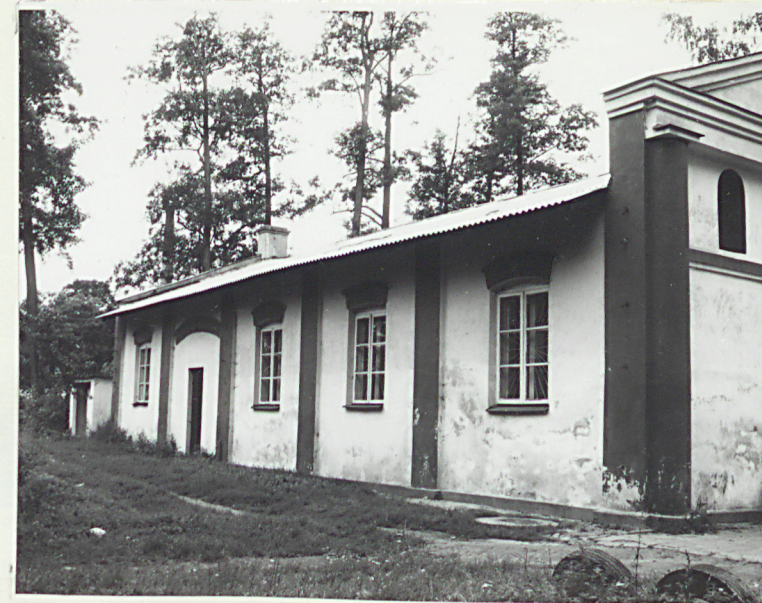
Elewacja wschodnia (nr neg.38/31)

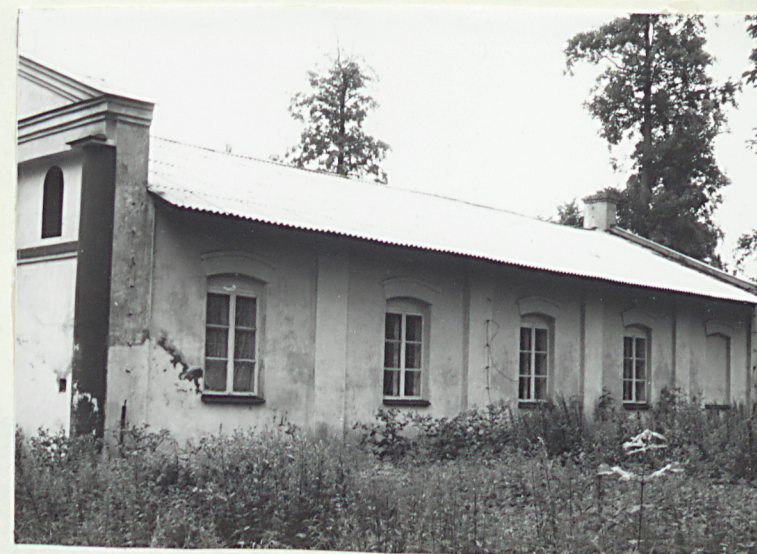
Elewacje - wszystkie elementy ścian zachodniej (za wyjątkiem stolarki okiennej - malowanej na biało), malowane są na kolor żółty. Pozostałe ściany malowane są również na kolor żółty, natomiast pilastry, drzwi, nadokienniki i parapety (w ścianie wschodniej) oraz półkolumny, gzymsy, blendy i drzwi (w ścianie frontowej - północnej), malowane są na brązowo. Fronton budynku zwieńczony jest trójkątnym szczytem, z profilowanymi gzymsami. Podzielony jest przez półkolumny na trzy pola. W środkowym polu znajduje się główne wejście, z drzwiami dwuskrzydłowymi. W części górnej w pobliżu trójkątnego szczytu, są trzy blendy - po jednej w polu. W elewacji szczytowej południowej, cztery pilastry dzielą ją na trzy pola. Znajdują się tu cztery okienka - dwa prostokątne piwniczne (częściowo zamurowane od wewnątrz) i dwa w skrajnych polach, zakończone półkoliście, zabezpieczone szybami. W ścianie wschodniej podzielonej pilastrami na pięć pól, znajdują się jedne drzwi jednoskrzydłowe (do dużej sali) oraz cztery okna dwuskrzydłowe, sześcioszybowe. W ścianie zachodniej również podzielonej na pięć pól, są cztery okna - dwuskrzydłowe, sześcioszybowe i jedna blendy. Stolarka okienna i okratowanie okien, malowane są na biało. Krokwie znacznie wysunięte poza lico ścian, są profilowane.

Elewacja zachodnia (nr neg.38/32)

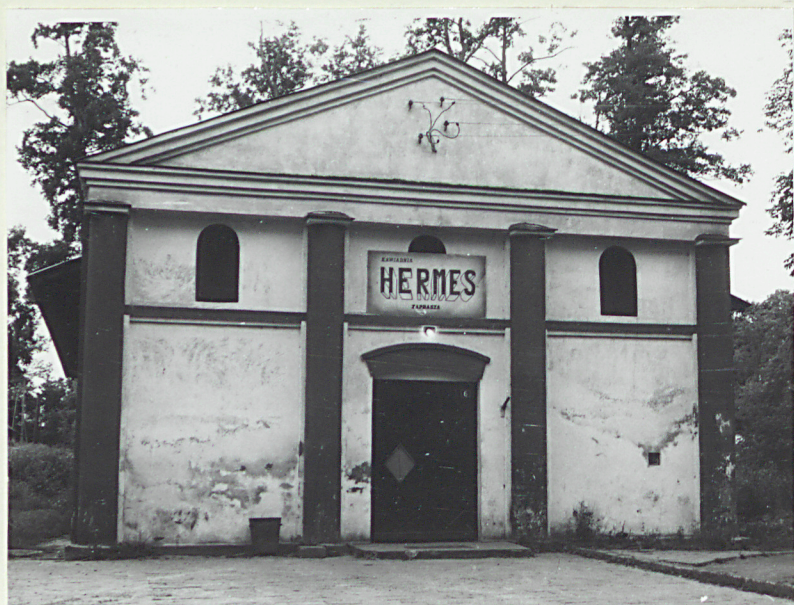
Elewacja północna (nr neg.38/33)

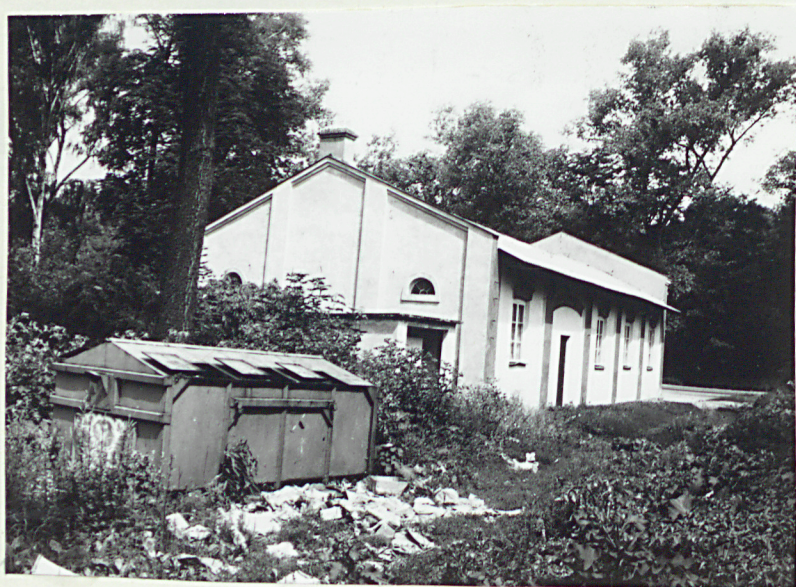
Elewacje poł.-wsch. (nr neg.35/8)

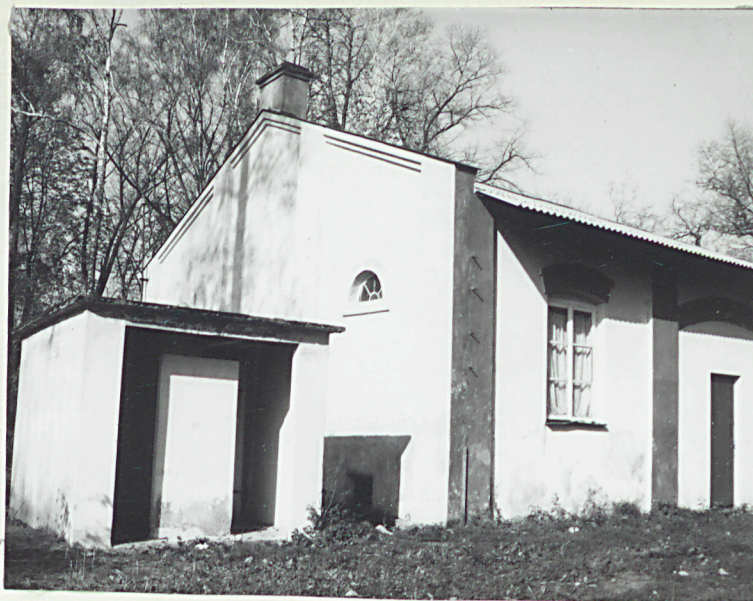
Fragment elewacji poł.-wsch. (nr neg.44/17)

20. Najpilniejsze postulaty konserwatorskie Uzupełnić ubytki tynku, a następnie pomalować ściany. Założyć nowe odgromienie.

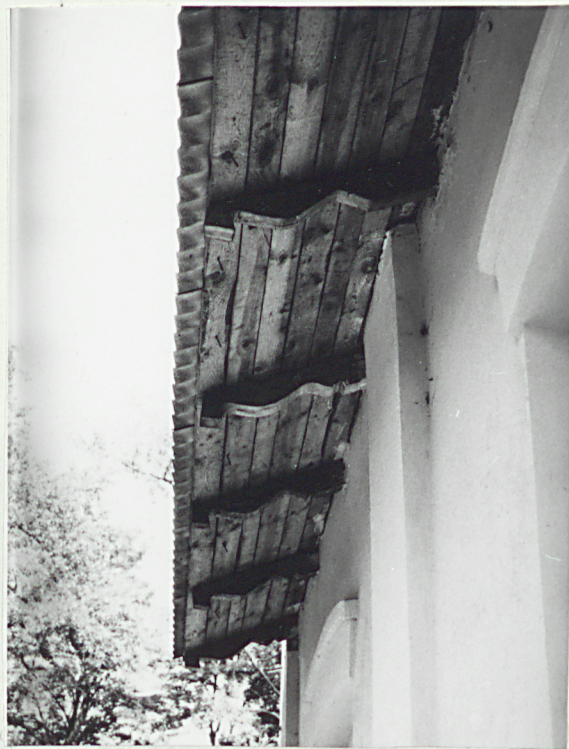
18. Prace budowlane i konserwatorskie, ich przebieg i dokumentacja Remont częściowy budynku w czynie społecznym wykonano w 1973 r., o czym informuje napis wykonany na schodku przy głównym wejściu. Wymieniono wówczas więźbę dachową i pokrycie. W późniejszym okresie wymieniono także drzwi.		19. Stan zachowania (fundamenty, ściany zewnętrzne, ściany wewnętrzne, sklepienia, stropy, konstrukcje dachowe, pokrycie dachu, wyposażenie i instalacje) Odpryski tynku na ścianach i podmurówce oraz odpryski farby. Elementy drewniane konstrukcji dachu są częściowo zawilgocone (głównie wypusty krokwi i deskowanie dachu od strony wschodniej). Zniszczone odgromienie.

Fragment okapu dachu
(nr neg.35/3)
