KARTA EWIDENCYJNA ZABYTEKÓW  
ARCHITEKTURY I BUDOWNICTWA

341/1 KOŚCIÓŁ PARAFIALNY P.W. ŚW. DOROTY I ŚW. JANA CHRZCICIELA

ŁÓDŹ (Mileszki)

UL. Pomorska 445/447

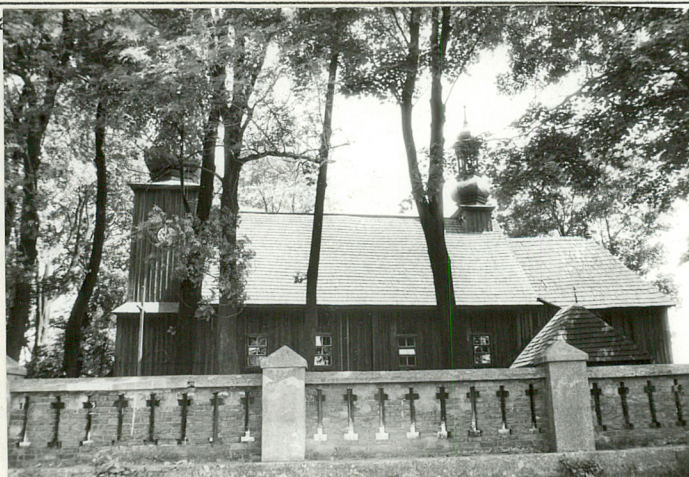
skala 1:200

- R z u t Kościół o jednej nawie, na rzucie prostokąta, z częścią dobudowaną, północną wydzieloną krótkimi ściankami we wnętrzu (fragment dawnego zrębu?). Od strony południowej do nawy dostawiono prezbiterium na rzucie węższego i krótszego prostokąta.

Do prezbiterium i nawy od strony zachodniej przylega kwadratowa, niewielka zakrystia z aneksem, przedsionkiem od północy. Do nawy, od wschodu przylega niewielka, prostokątna kruchta. Od północy - prostokątna kruchta podwieżowa z wejściem głównym. Do nawy prowadzi też wejście ze wschodniej kruchty dostępnej także od północy. Do prezbiterium wejście z zakrystii od zachodu, dostępnej także od północy. Prostokątny chór we wnętrzu, od północy - wsparty na dwóch wielobocznych słupach.

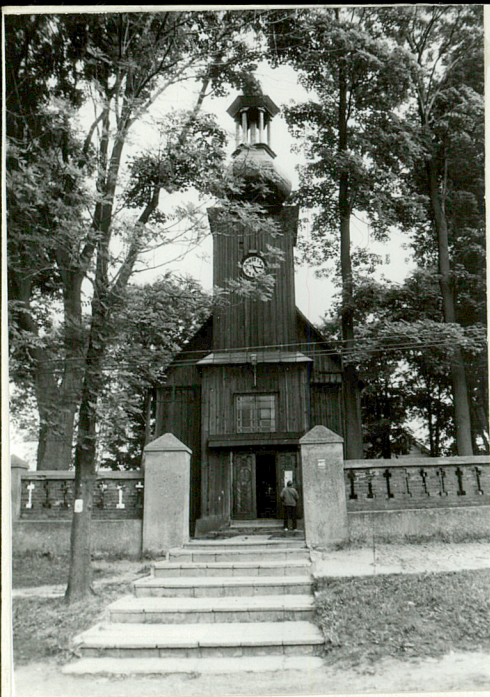
1

- 1.Kościół-widok od zachodu,
- 2.Kościół-widok od północy,
- 3.Kościół-elewacja północna,
- 4.Kościół-wejście główne,
- 5.Kościół-okienko w wieży, od wschodu,

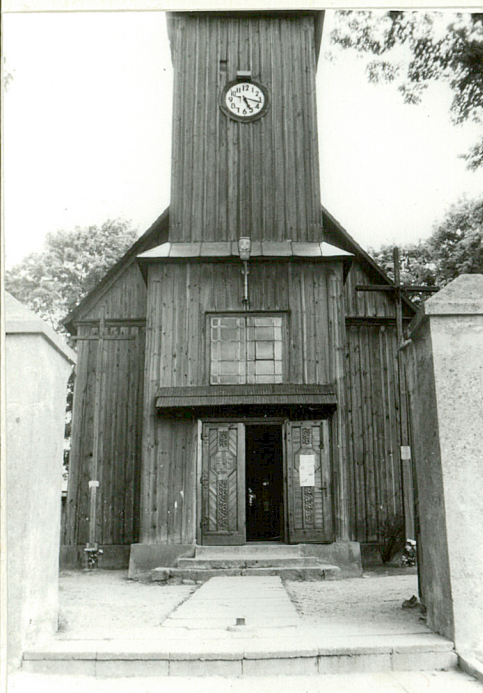
3

E l e w a c j e deskowane w pionie, drzwi i wysoko umieszczone okna - prostokątne. W prezbiterium, od wschodu dwa okna, od zachodu - jedno. W nawie od wschodu i zachodu - po cztery. W zakrystii okno od zachodu, w kruchcie wschodniej - od wschodu, z parapetem. Kruchta w narożnikach ujęta filarkami. W wieży niewielkie okienko od wschodu. Duże prostokątne okno od północy, nad wejściem.

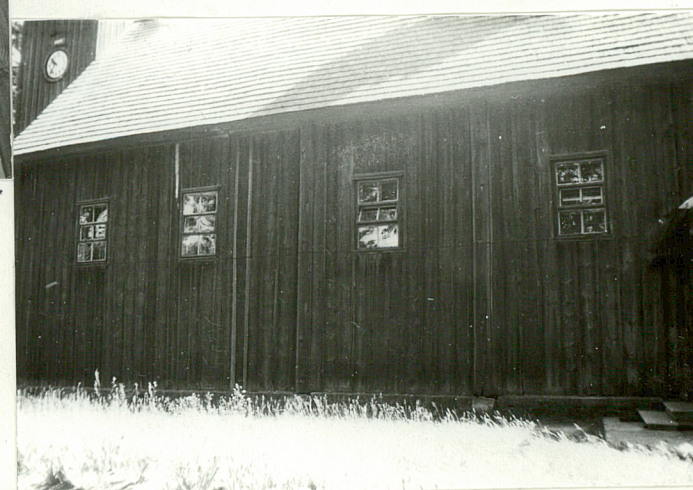
8

- 6.Kościół-widok ogólny od płn.-zach.,
- 7.Kościół-widok od pld.-zach.,
- 8.Kościół-elewacja zachodnia nawy,
- 9.Kościół-widok ogólny na zakrystię,
- 10.Zakrystia-widok od strony północnej,

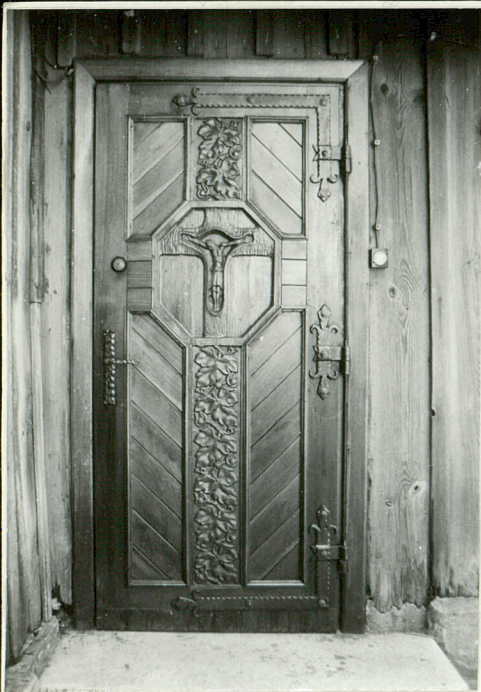
12

Schody zewnętrzne: przed wejściem głównym - częściowo z kamienia, częściowo betonowe, uzupełnione. Do przybudówek stopnie - lastrico. Schody na chór - drewniane, zabiegowe, z balustradą drewnianą, tralkową. Na poddasze otwór w stropie kruchty podwieżowej. Okna drewniane, krosnowe, nowe. Drzwi nowe, ramowo-płycinowe, z dekoracją snycerską. Płyciny deskowane ukośnie. Drzwi dwu- i jednoskrzydłowe. Okna w przybudówkach - okratowane.

- 11.Zakrystia-widok od strony południowej,
- 12.Drzwi zewnętrzne do zakrystii,
- 13.Prezbiterium-widok ogólny
- 14.Kamień z datą budowy kościoła  
wmurowany w fundament prezbiterium,

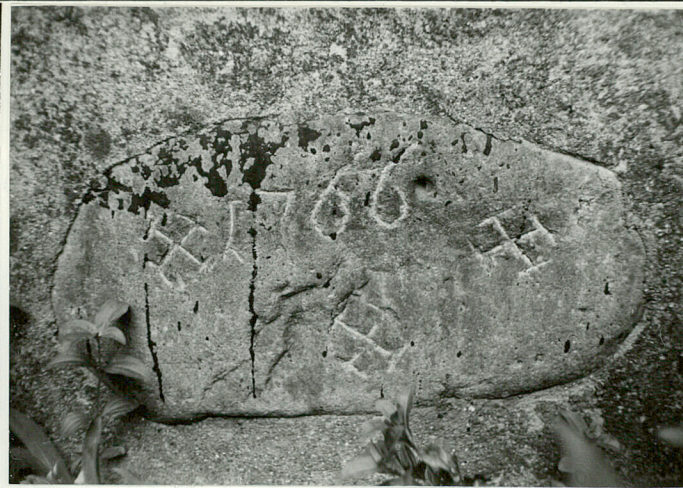
14

- M a t e r i a ł i k o n s t r u k c j a Kościół drewniany, na fundamentach z kamienia i cegły ceramicznej, pełnej, na zaprawie wapiennej, fundamenty obetonowane. W fundamencie prezbiterium od południa wmurowano kamień z rytowaną datą: 1766. Ściany konstrukcji zrębowej, łączenia na zamek prosty, bez ostatków. Szalowanie deskami w pionie, z listwowaniem. Wewnątrz - tynk wapienny na trzcinie. Ściany wzmocnione lisicami skręcanymi żelaznymi śrubami. Kruchta murowana z cegły ceramicznej, tynkowana. Strop płaski, belkowy. Belki oparte na oczepach. Podsufitka z desek pokrytych tynkiem wapiennym na trzcinie. Strop chóru murowany, wsparty na parze podciągów stalowych i dwóch słupach betonowych, zbrojonych. Strop zakrystii-belkowy. Strop kruchty podwieżowej - belkowy, wsparty na czterech słupach z mieczowaniem w narożnikach. Wieża konstrukcji słupowo-ryglowej. Oszalowana j.w. Dachy kryte gontem (ciąłym maszynowo) oraz blachą cynkową (kruchta murowana, sygnaturka i wieża. Więźba dachowa drewniana, przekształcona. Nad prezbiterium konstrukcja jętkowej jedno- i dwuwieżarowej (storczykowej). Wzmocniona stalowymi prętami. Nad prezbiterium sześć wiązarów. Nad nawą czternaście wiązarów (w tym pięć, od strony wieży powstało po rozbudowie kościoła (tu więźba krokwiowo-płatwiowa). Znaki ciesielskie. Więźba częściowo przemontowana, z wykorzystaniem wtórnym starszych elementów.

Przyjmijmy, że II-gi kościół w Mileszkach wzniesiono w 1543 r. i przetrwał on do 1766 r., kiedy pożar zniszczył go częściowo(?) i tegoż roku został odrestaurowany, czego dowodzi ryta na kamieniu w podwalinie prezbiterium - j.w. Ok. 1800 r. kościół powiększono, co potwierdzają źródła. Od strony północnej został przedłużony, dostawiono tu wieżę i sygnaturkę na dachu nawy, od północy. Do nawy, od zachodu dostawiono drewnianą kruchtę (lata 30-te XIX w). Prace konstrukcyjne wykonano niezbyt starannie o czym świadczą późniejsze wzmianki o niewłaściwym połączeniu części wieżowej z nawą, co spowodowało pochylenie się wieży w stronę północną i konieczność jej przebudowy już ok. połowy XIX w. Zachowały się kosztorysy na wzmocnienie zrębu, wymianę podwalin, pokrycia dachów, wycięcie dwóch otworów okiennych. Hełmy wież malowane miały być farbą olejną na czerwono. Czy wówczas doszło do wykonania remontu - nie wiadomo. Ostatecznie bowiem, gruntowny remont kościoła przeprowadzono za kadencji ks. proboszcza Nowickiego (od 1878 do 1890 r.) o czym wspomina wizytacja kanonicza z 1891 r. Wyprostowano wówczas skrzywiony zrąb ścian, usunięto chylącą się wieżę i wystawiono nową, wymieniono sygnaturę, ułożono posadzkę i pułap, pomalowano olejno kościół (!), przybudowano drewnianą zakrystię i murowaną kruchtę. Wystawiono boczny ołtarz, pozostałe wyremontowano i wyzłocono. Nowe obrazy ołtarzowe wyszły spod pędzli dwóch malarzy o nazwisku Strunge (ojca i syna).

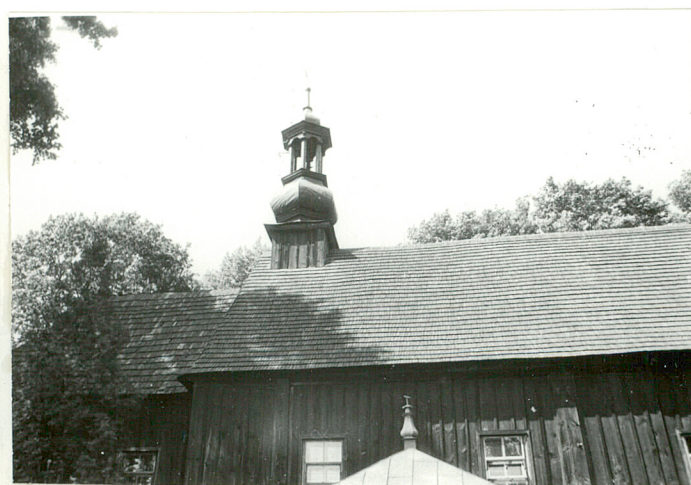
18

B r y ł a Kościół na cokole - fundamencie murowanym. Nawa kryta dachem dwuspadowym, z okapem i sygnaturką na południowym skraju kalenicy; prezbiterium nieco niższe, kryte dachem trójspadowym, z okapem. Zakrystia kryta dachem trójspadowym z okapem, o kalenicy na wysokości okapu dachu prezbiterium. Kruchta murowana kryta dachem niskim, trójspadowym, o kalenicy na wysokości 2/3 wysokości zrębu nawy. Wieża nieco przewyższa kalenicę dachu nawy. Baniasta kopułka z prześwitami na wieży i sygnaturce - nieco przewyższają wysokość dachu (kopułka sygnaturki niższa).

- 15.Kościół-widok ogólny od płn.-wsch.,
- 16.Kościół-część wieżowa elewacji wsch.,
- 17.Kościół-widok ogólny od pld.-wsch.,
- 18.Wieżyczka na sygnaturkę,

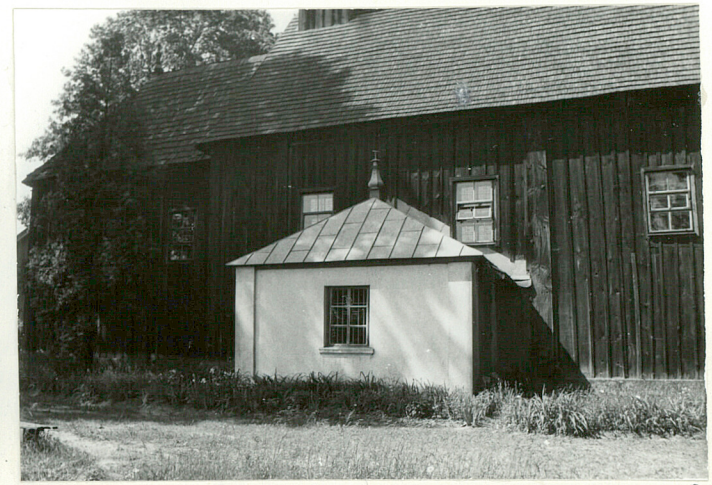
19

- 19.Kruchta wschodnia,
- 20.Widok ogólny kruchty wschodniej,
- 21.Okno w nawie od wschodu,
- 22.Wnętrze kruchty podwieżowej,
- 23.Wnętrze nawy-widok ku prezbiterium,

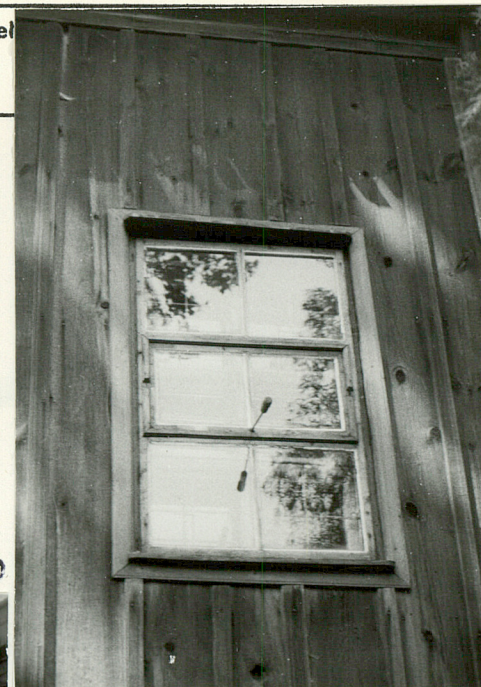
24

- 24.Wnętrze nawy-widok w stronę chóru,
- 25.Wnętrze kościoła-balustrada chóru,
- 26.pomnik nagrobny Bronisławy Szerszeńskiej przy kościele,
- 27.Fragment nagrobka B.Szerszeńskiej,

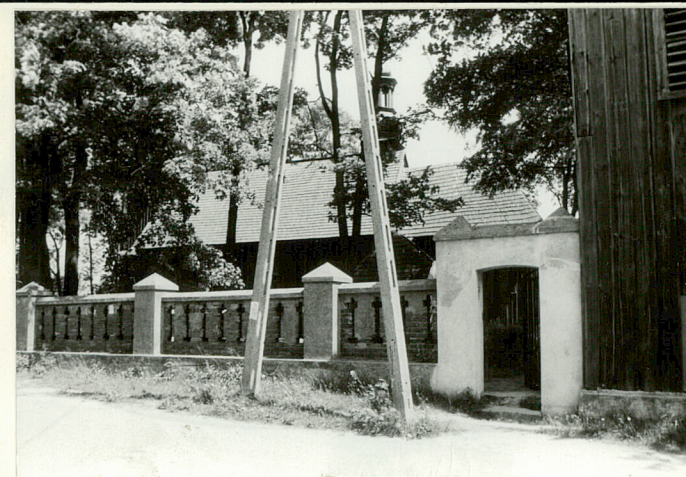
28

- 28.Wejście boczne obok dzwonnicy  
na teren przykościelny.
