DOM WILHELMA LÜRKENSA

ŁÓDŹ

al. Kościuszki 33

## WKŁADKA DO KARTY EWIDENCYJNEJ ZABYTKÓ ARCHITEKTURY I BUDOWNICTWA

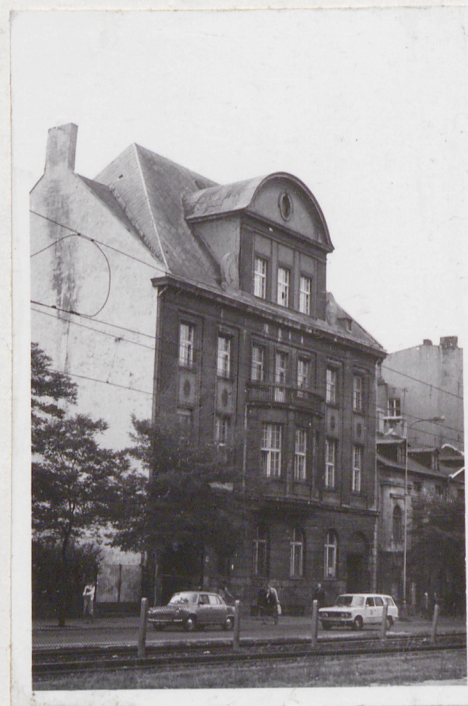
2. Elewacja wschodnia

Elewacje. Frontowa wschodnia.

1 osiowa z zaznaczonymi gzymsami pomiędzy 1 i 2-gim gzymsem kordonowym i gzymsem wieńczącym. Elewacja dzieli się na 3 części środkową 3-osiową i 2 części boczne 2-osiowe. W osiach skrajnych na parterze umieszczone są wejścia zakończone półkoliście.

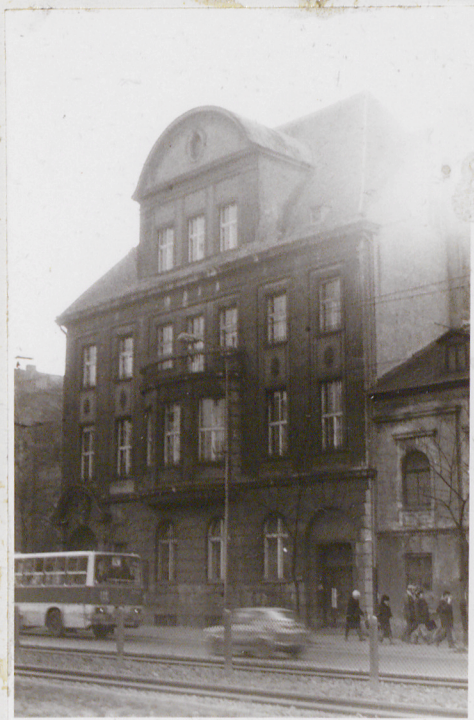
1. Elewacja wschodnia

Opracowanie okien na parterze: o wykroju prostokąta zakończone półkoliście. Całość parteru boniowana. Opracowanie okien w częściach bocznych 1 i 2-kondygnacji: o wykroju prostokąta z wieloma podziałami. Pola między oknami w formie 2-kondygnacyjnych lizen w formie wałeczków z tynku. Okna otoczone wklęsłymi obramieniami i gzymsami podokiennymi. W plach pomiędzy oknami reliefy w formie medalionów.

Opracowanie części środkowej:

W części środkowej pomiędzy 1 a 2-gą kondygnacją znajduje się wykusz założony na 3 bokach ośmiokątnej foremnej, zakończony żeliwną balustradą. Okna wykusza regularnie rozmieszczone w osiach, o wykroju prostokąta wielokrotnie dzielone. Wykusz zamyka od dołu gzyms. Dno ozdabia ornament geometryczny.

Nad wykuszem mieszczą się umieszczone w osiach 2 okna i porte-fenetre zamknięte wspólnym obramieniem. Część środkowa ma swoje przedłużenie w wytworzonej w dachu mansardzie. Mansarda jest trójosiowa z rozmieszczonymi symetrycznie oknami. Pomiędzy oknami płaskie lizeny. Całość zamknięta gzymsem i nakryta kolebką.

W szczycie mansardy umieszczone okno o kształcie elipsy z obramieniem zamkniętym u góry zwornikiem.

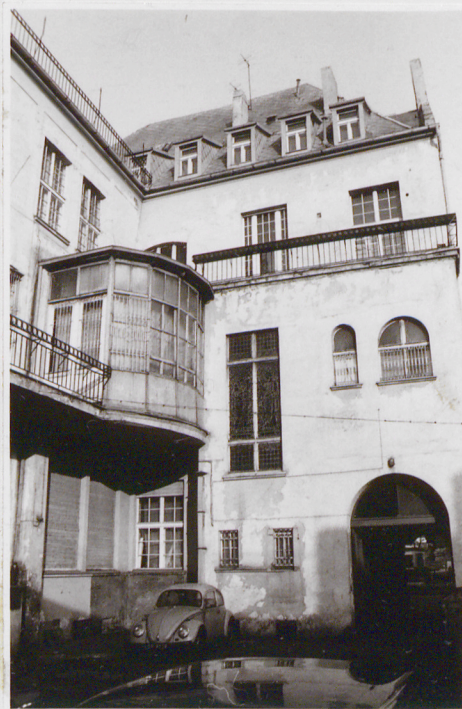
2. Elewacja pd i zach

Elewacja zachodnia. 3 osiowa, na osi środkowej i skrajnej prawej do wysokości 2 kondygnacji płaski ryzalit z nieregularnym rytmem okien zakończony żeliwną balustradą, który łączy się w 2-giej kondygnacji z wykuszem i oficynami. Na ryzalitem i wykusze 3 kondygnacja z dwoma oknami prostokątnymi i trzecim skrajnym zakończonym odcinkiem łuku.

3 kondygnacja zakończona gzymsem.

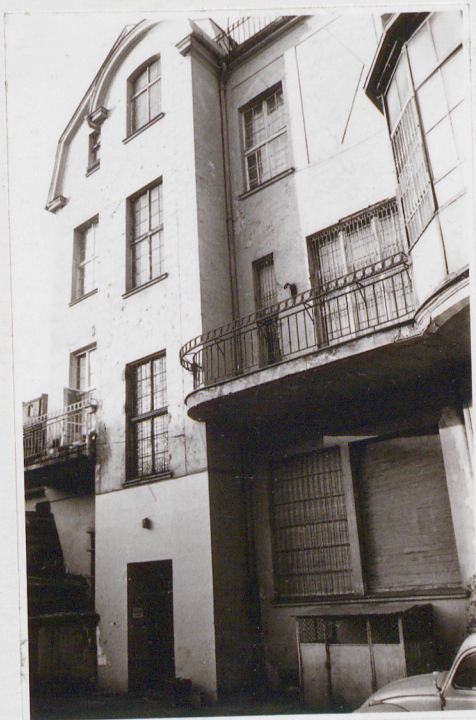
2.Elewacja południowa

Elewacja południowa  
 ukształtowana przez ryzalit klatki schodowej  
 zakończony półłukiem z mocną linią gzymsu  
 wieńczącego. Okna ryz.prostokątne wielokrot-  
 nie dzielone. Na pierwszym piętrze biegnie  
 balkon z balustradą żeliwną. Pozostałe okna  
 różnej wielkości o wykroju prostokątnym.  
 Budynek wyposażony w następujące instalacje:  
 elektryczną, odgromową, gazową do 1-go piętra,  
 wodno kanalizacyjną oraz c.o.
