Dwór

BYSZEW GRABÓW

4. Adres Byszew 41 a gm. Grabów

12. Autorzy, historia obiektu, określenia stylu.

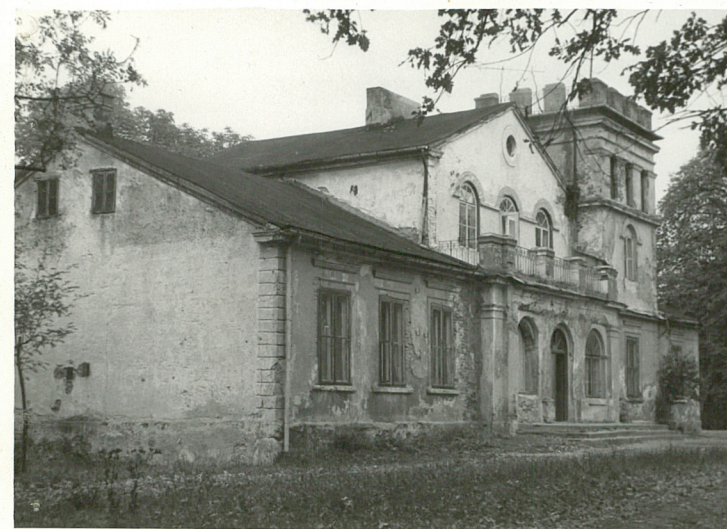
11. Zdjęcia, plan sytuacyjny, rzuty

autor zdjęć
data wykonania
miejsce przechowywania negatywów
A.Olszewski wrzesień 1982 r.

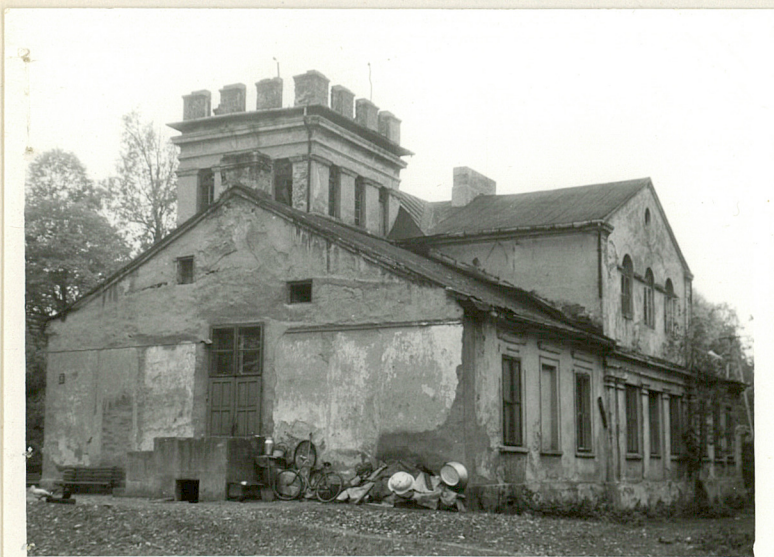
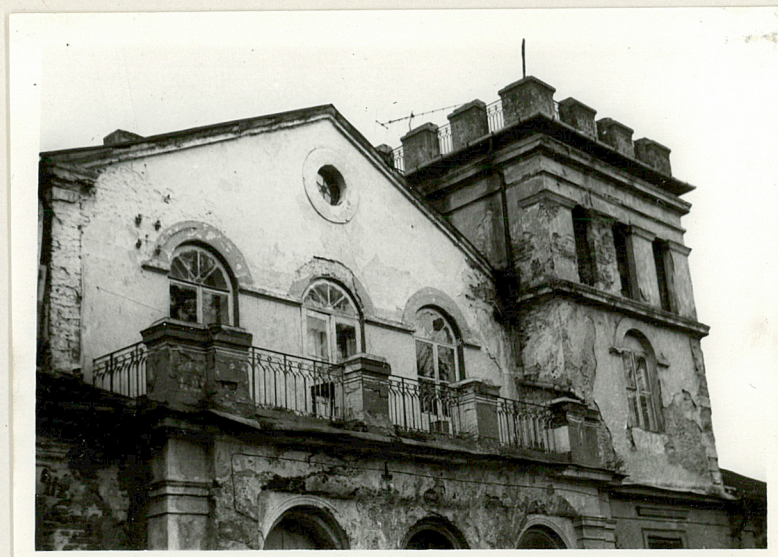
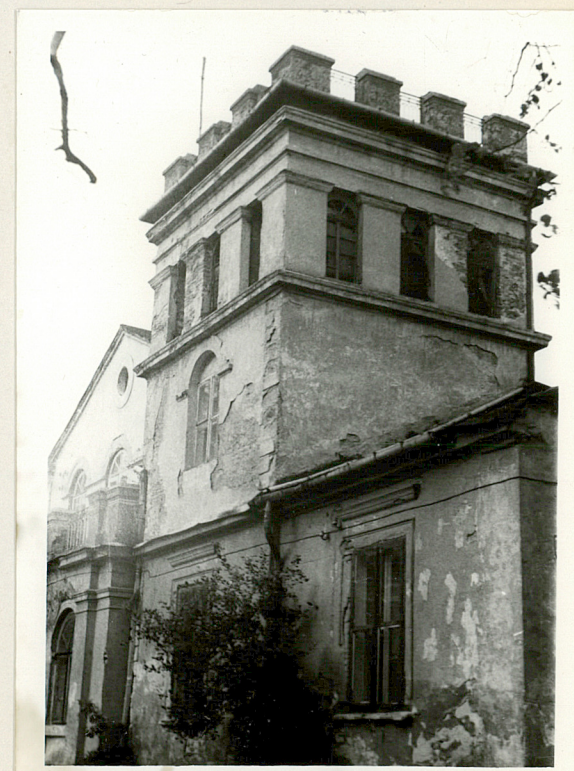
od dachu gzymsem okapowym, okna w profilowanych opaskach, elewacja tylna z piętrowym trzyosiowym razalitem na osi o narożach podkreślonych pilastrami, część parterowa oddzielona od piętrowej gzymsem, podziały architektoniczne i detal analogicznie jak w parterowych częściach elewacji frontowej, elewacja boczne /szczytowe płaskie bez detalu architektonicznego.
Wnętrze, wyposażenie, instalacje - brak wartościowego detalu i wyposażenia, budynek wyposażony w instalację elektryczną.
