KAMIENICA CZYNSZOWA

3. Miejscowość
ŁÓDŹ

4. Adres
ul. Nawrot 8
nr hipoteczny KW. [redacted]
działka 261/1

KAMIENICA CZYNSZOWA
ul. Nawrot 8str.A-dalszy ciąg opisu
str.B-rzut parteru

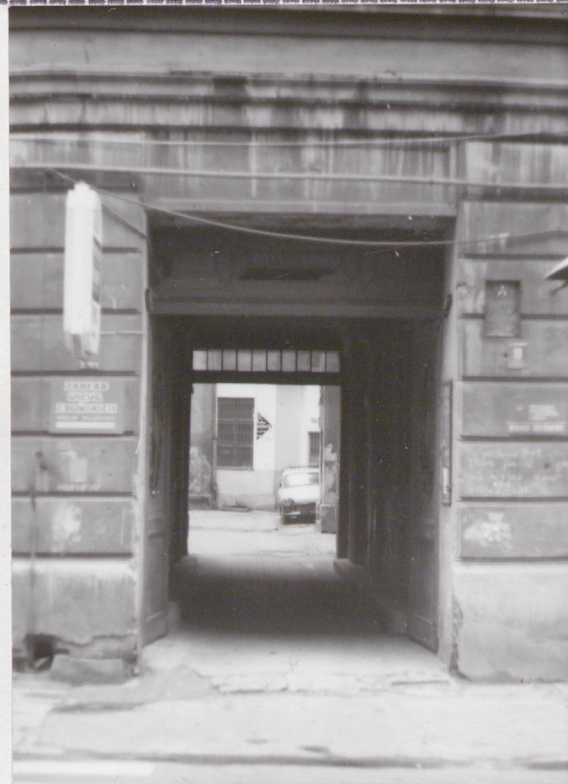
Wnętrza 1-Brama Ściany artykułowane pilastrami o stylizowanych głowicach.Płyciny mieszczące otwory drzwiowe podkreślone parami pilastrów i ozdobione na obwodzie pasami kymationu lesbijskiego.Posadzka betonowa z płyt kwadratowych średniej wielkości/25 x 25 cm;/wzdłuż ścian odboje.Wrota 2-skrz.metalowe z nadświetlem;w górnych płycinach otwory eliptyczne ustawione pionowo oddzielone stalowymi szprosami,ze stylizowanym kwiatem w środku.Drzwi na klatkę schodową 2-skrz.ram-płyc.dzielone poprzecznie na 3 części/środkowa większa od pozostałych,niegdys prawdopodobnie przeszklona,obecnie zabezpieczona płytą pilśniową;/górne z owalnymi otworami pionowymi podzielonymi 4 szprosami.

strona tytułowa-zdj.nr 1-elewacja południowa
wkładka nr 3strona A-zdj.nr 2-fragment ul.Nawrot
zdj.nr 3-witryna sklepowa w parterze domu
zdj.nr 4-bramastrona B-zdj.nr 5,6,7-fragmenty prawego wykusza
zdj.nr 8-balustrada balkonu,zwieńczenie
wykusza,plakieta w nadprożu okiennym
i głowica pilastra w wykuszu
zdj.nr 9-plakieta w płycinie wykusza
pomiędzy 1-ym i 2-im piętrem
zdj.nr 10-plakiety w płycinach 2p w
narożniku kamienicy

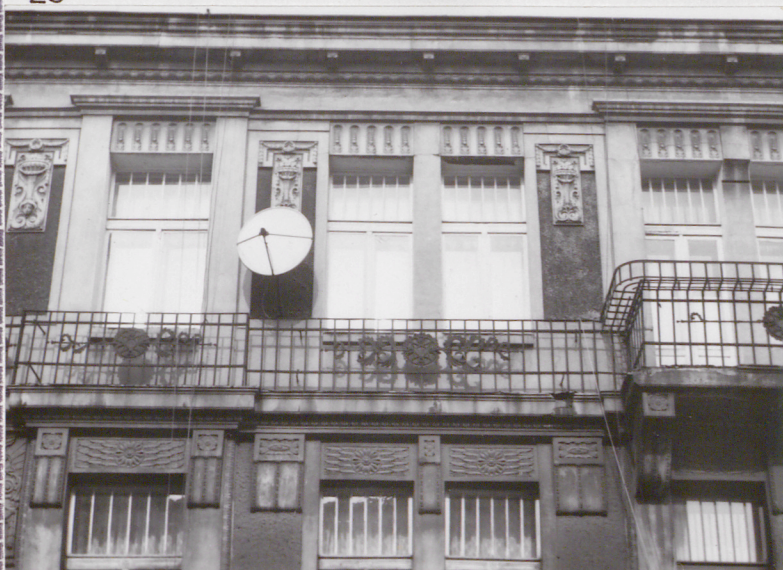
26

zdj.nr 25,26-dekoracje sztukatorskie na poz.
4pstrona B-zdj.nr 27-uszkodzenia płyty balkonu 4p
w lewym narożniku elewacjizdj.nr 28-zniszczenia górnej części lewego
wykuszazdj.nr 29,30,31-fragmenty dekoracji ścian
wewnętrznych bramy przejazdowej

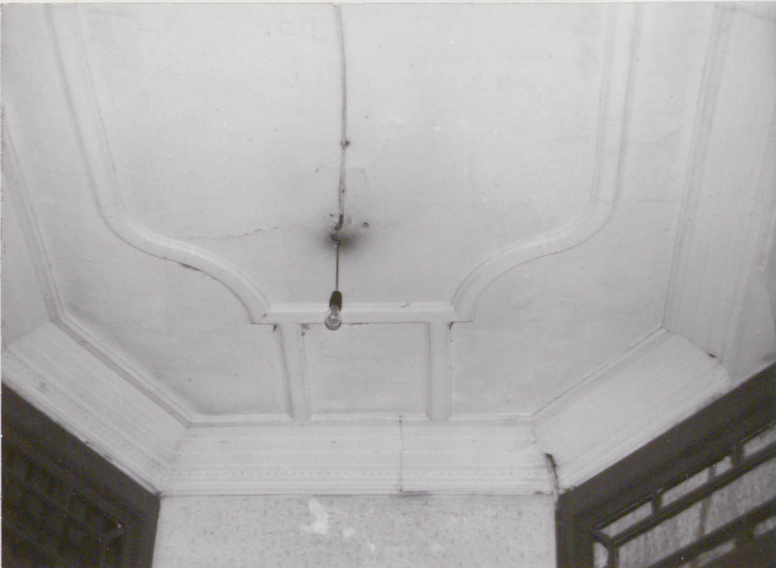
32

2-Klatka schodowa w budynku frontowym Ściany boczne bez ozdób,malowane farbami olejnymi i klejowymi.Strop ze sztukaterią o motywach geometrycznych i szeroką profilowaną fasetą.Schody dwubiegowe na policzkach z dwuteowników metalowych,stopnie z lastriko,stopnice ażurowe metalowe;policzki oparte na ścianach i na konstrukcji spocznika.Balustrada metalowa segmentowa dekorowana 3 współśrodkowymi owalami;poręcz drewniana.Posadzki układane z kwadratowych i ośmiokątnych płytek terakoty w kolorach białym i szaroniebieskim /wzdłuż ścian pasy płytek z rysunkiem meandra/.Drzwi do mieszkań/jak wejściowe na klatkę schodową/2-skrz.trójdzielne ze ślemieniem i listwą przymykową w formie pilasterka o płycinowo wyciętym trzonie.Drzwi do windy 1-skrz.ram-płyc.w ościeżnicach drewnianych z płycinowymi wycięciami.Okna klatki schodowej szklone pojedynczo z otwieralną cz.środkową,dzielone szprosami na niewielkie kwatery-zachowane pojedyncze szybki z wytrawionym wzorem plecionkowym.

strona A-zdj.nr 32-fragment dekoracji stiukowej na
stropie klatki schodowej kamienicy
frontowejzdj.nr 33-klatka schodowa w kamienicy fronto-
wej-drzwi wejściowe do mieszkań,zdj.nr 34-klatka schodowa w kamienicy fronto-
wej-drzwi do windy,zdj.nr 35-balustrada schodów w kamienicy
frontowej,

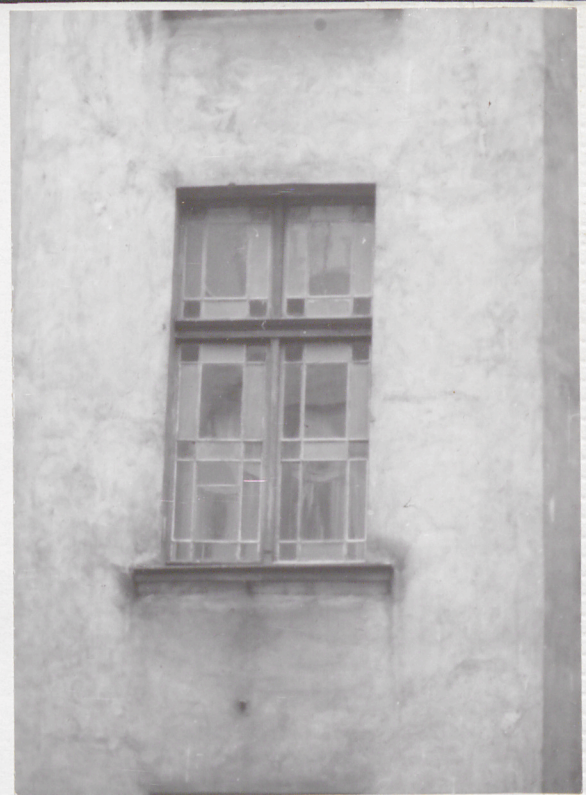
42

4-Klatki schodowe w oficynach. Schody do piwnic jednobiegowe ceglane na gruncie. Wyżej schody dwubiegowe na policzkach stalowych z profili kątowników i ceowników oraz z blach, obetonowane. Stopnie betonowe z elementów prefabrykowanych. Balustrady segmentowe metalowe z esownicami. Spoczniki w formie ceglanego stropu Kleina typu ciężkiego. Od poz. 3p w oficynach bocznych schody metalowe nieobetonowane, ze stopniami i podstopnicami metalowymi. Od poz. 3p w oficynie poprzecznej i 4p w oficynach bocznych schody drewniane z drewnianą balustradą tralkową. Drzwi do mieszkań 1-skrz. płytowe i ram-płyc. oraz 2-skrz. ram-płyc. w ościeżnicach z frezowaniami; tylko na poz 1p w oficynie zach. drewniana ścianka drzwiowa z drzwiami ram-płyc. o górnych płycinach i cz. nadślemiennych przeszklo-nych, z listwami przymykowymi w formie pilasterków i ślęmionami w formie profilowanego gzymsu. Okna szklone pojedynczo, dzielone szprosami na drobne kwatery.

zdj.nr 42-okno klatki schodowej w oficynie
