Dzwonnica przy kościele św. Józefa w Łodzi

1934 r.

ŁÓDŹ

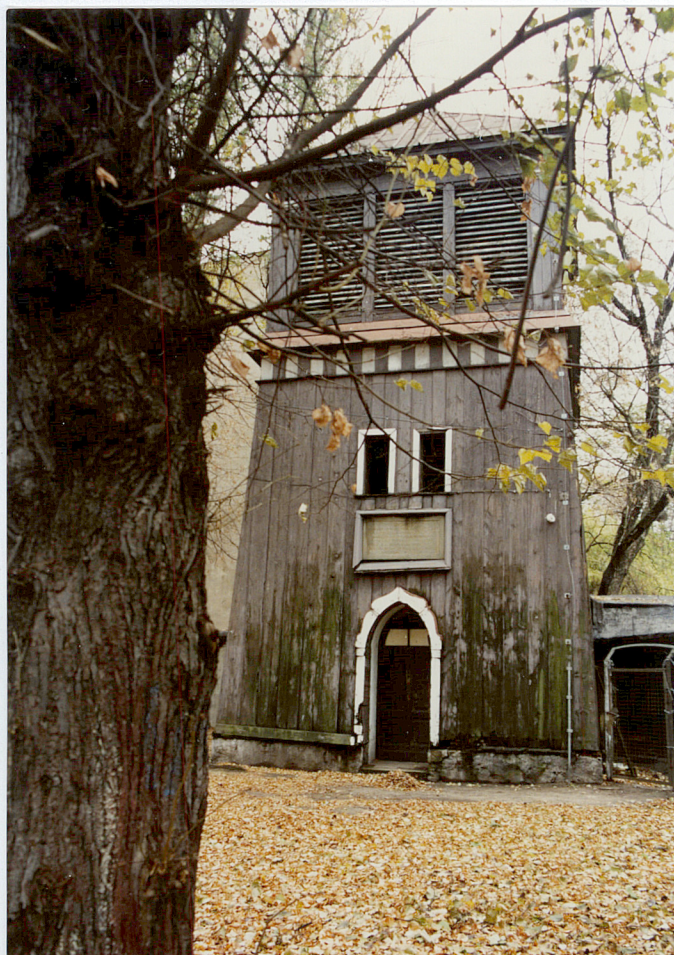
1

1. dzwonnica- widok ogólny od zachodu;
2. narożnik dzwonnicy- widok od południowego zachodu;
3. widok z sąsiedniej posesji- północny zachód;
4. widok przyziemia obiektu- północ;
5. tablica znajdująca się nad wejściem- zachodnia ściana dzwonnicy;
6. otwór wejściowy- ściana zachodnia;
7. wnętrze- ściana północna;
8. wnętrze-ściana południowa;
9. wnętrze- fragment ściany północnej z betonowym stropem
- 10.wnętrze- narożnik północno- wschodni;
- 11.wnętrze- ściana północna;
- 12.wnętrze- para otworów okiennych- ściana północna.

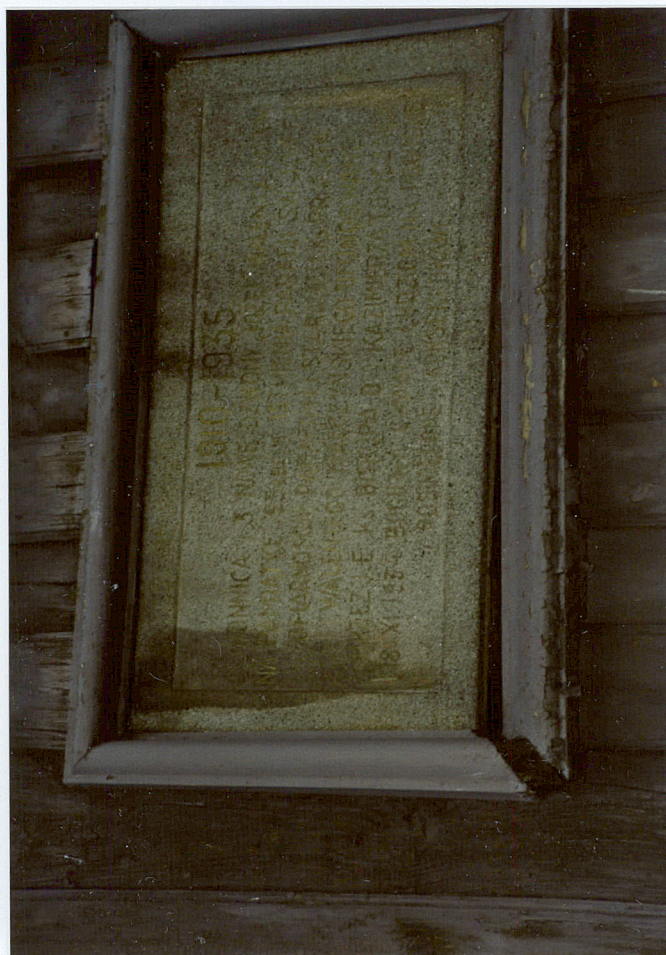
5

Elewacje: Zachodnia: znajduje się w niej jedyne wejście do wnętrza dzwonnicy. Zaznaczone zostało wycięta z desek i nałożona na ścianę elewacji falistą dekoracją okalającą ostrołukowy otwór. Drzwi ramowo-płycinowe z ostrołukowym nadświetlem, pozbawione ozdóbnych okuć i zawiasów. Nad wejściem umieszczona została prostokątna, kamienna tablica z inskrypcją: "1910-1935 DZWONNICA I TRZY NOWE DZWONY: JÓZEF, WALENTY I ANTONI OFIARNOŚCIĄ PARAFIAN I STARANIEM KS. PRAŁATA WALENTEGO MAŁCZYŃSKIEGO UFUNDOWANE. PRZEZ JE KS. BISKUPA DR KAZIMIERZA TOMCZAKA 8.11.1934 R. BOGU NA CHWAŁĘ. LUDZIOM NA POBUDKĘ POŚWIECONE I KONSEKROWANE".

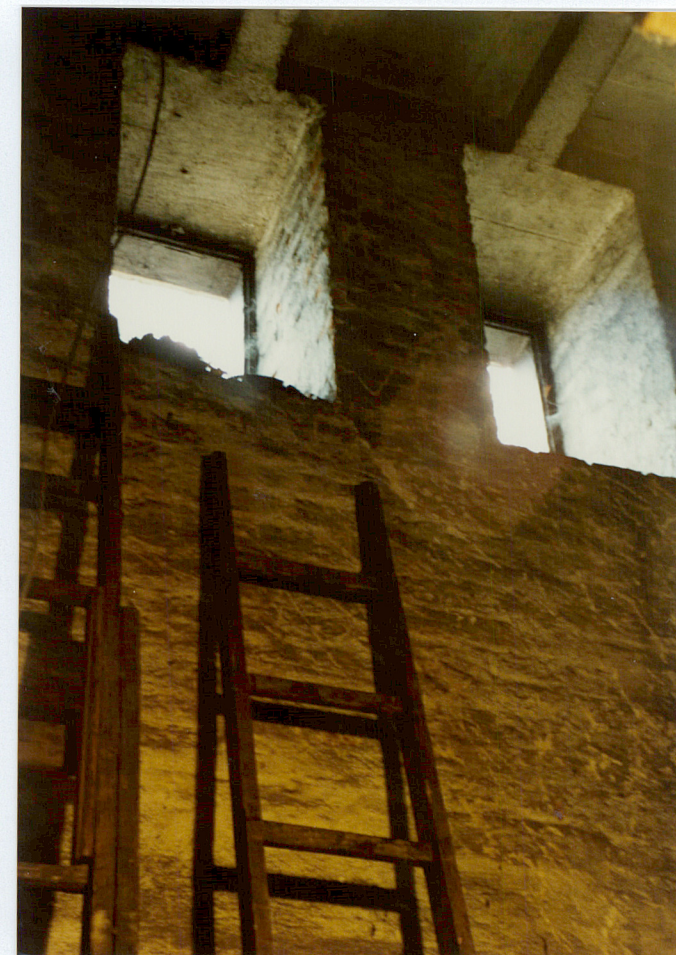
12

Nad tablicą znajdują się dwa niewielkie prostokątne okienka. Na tej samej wysokości, podobne otwory okienne znajdują się w elewacji północnej i południowej. Wyżej, nad oknami z każdej strony dzwonnica konstrukcyjnie rozwiązana została w sposób możliwie najlepiej pozwalający na emisję dźwięku dzwonów za pomocą ażurowych, żaluzjowych ścian.

20. Najpilniejsze postulaty konserwatorskie	
		<p>W pierwszej kolejności napraw i wymiany wymagają zewnętrzne elementy drewniane szalunku. Na podstawie zachowanego w elewacji zachodniej i południowej podziału stolarki okiennej należy pozostałe okna odtworzyć. Wszystkie okna powinny zostać oszkłone, podobnie jak nadświetle nad drzwiami wejściowymi. W przypadku stwierdzenia nieuszczelności pokrycia dachowego należy dokonać niezbędnych napraw. Przeglądu i niezbędnych napraw wymagają drewniane schody i podest. Funkcjonująca instalacja elektryczna także wymaga konserwacji.</p>
