1. Obiekt

KUCHNIA

w zespole d.szpitala im.Anny-Marii

ŁÓDŹ

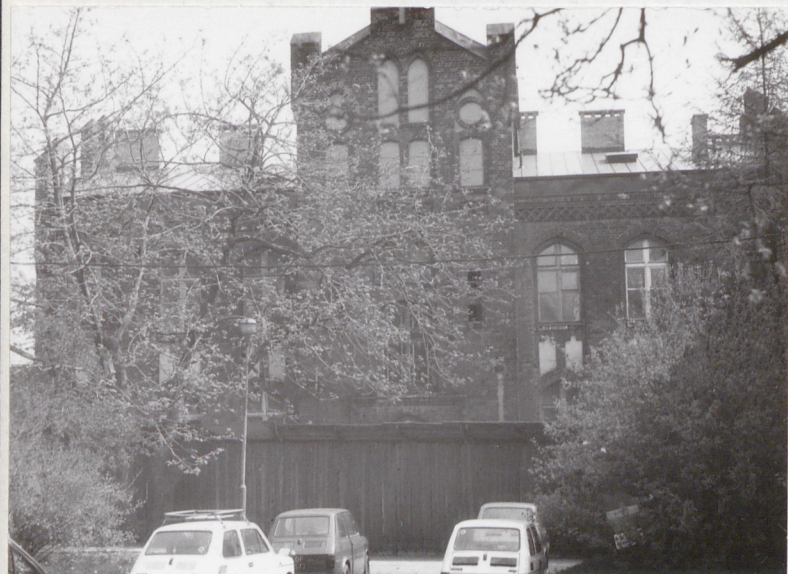
SYTUACJA

Sytuacja Budynek stoi we wschodniej części działki szpitalnej, w otoczeniu zieleni. Do jego północnej ściany przylega współczesny parterowy magazyn produktów żywnościowych.

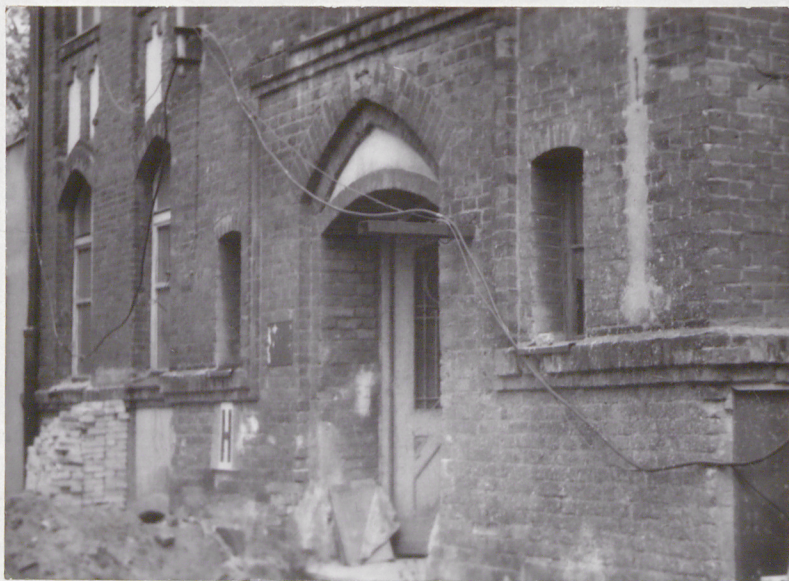
Przekrój 1/250

Materiał i konstrukcja Fundamenty i ściany nośne z cegły pełnej na zaprawie wapiennej; elewacje obłożone licówką o krzyżowym układzie cegieł. Ścianki działowe ceglane. W piwnicy przy klatce schodowej sklepienie kolebkowe, nad pozostałą częścią piwnic i nad parterem stropy betonowe na belkach stalowych. Nad piętrem strop belkowy drewniany z wsuwanką i podsufitką. Więźba dachowa z kratownic stalowych, pokryta płytami betonowymi. Posadzki niezachowane. Drzwi zewn. 2-skrz. ram-płyc o górnych płycinach przeszklonych, zdobionych kratą z motywem węża Eskulapa. Wewnątrz zachowanych jedynie dwoje 1-skrz drzwi o konstr. ram-płyc. Okna 2-skrz. zespolone ze ślepieniem i wywietrznikami; okno na klatce schodowej szklone pojedynczo, dzielone szczeblinami na drobne kwatery. Z piwnicy na parter schody jednobiegowe, do poz. 1p dwubiegowe z szeroką duszą między biegami; w obu tych częściach ognioodporne, oparte na ścianach klatki schodowej i ściankach wewnętrznych. Między 1p i poddaszem schody drewniane dwubiegowe o biegach prostokątnych, konstrukcji policzkowej; Balustrada drewniana tralkowa o tralkach dwulalkowych.

Bryła Obiekt wolnostojący, całkowicie podpiwniczony, dwukondygnacyjny z wysokim użytkowym poddaszem. Ryzalit wyższy od korpusu głównego. Obie części przykryte dachami dwuspadowymi.
