1. Obiekt **PAWILON WEWNĘTRZNY I NIEMOWLĘCY**
w zespole szpitala im. Anny-Marii, ob. szpitala im. J. Korczaka

2. Czas powstania
1903-1904 r.;

3. Miejscowość
ŁÓDŹ

4. Adres **Al. Piłsudskiego 48**

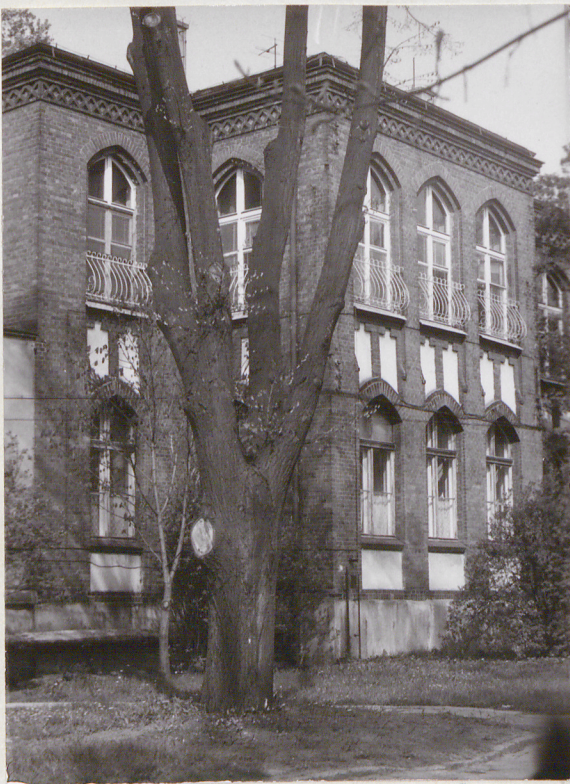
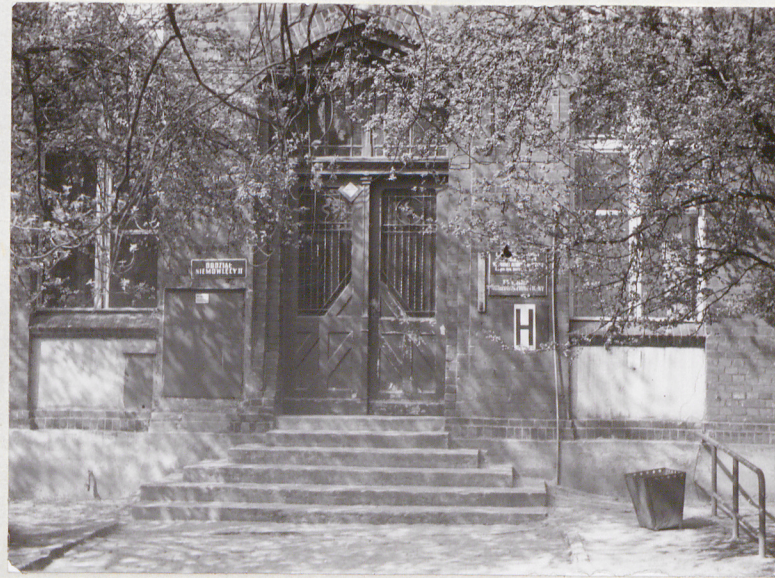
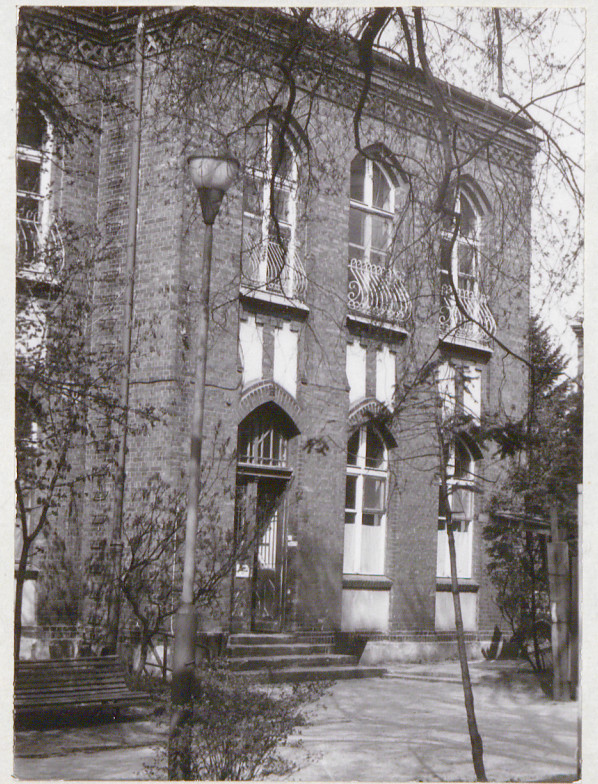
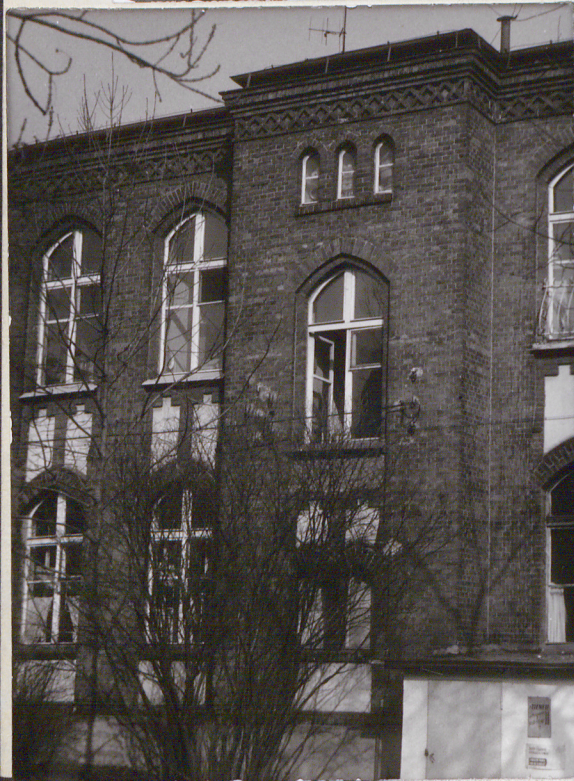
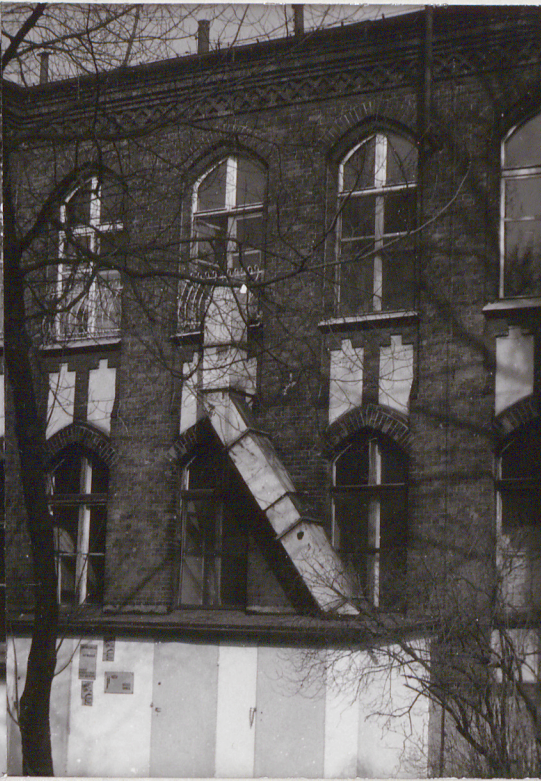
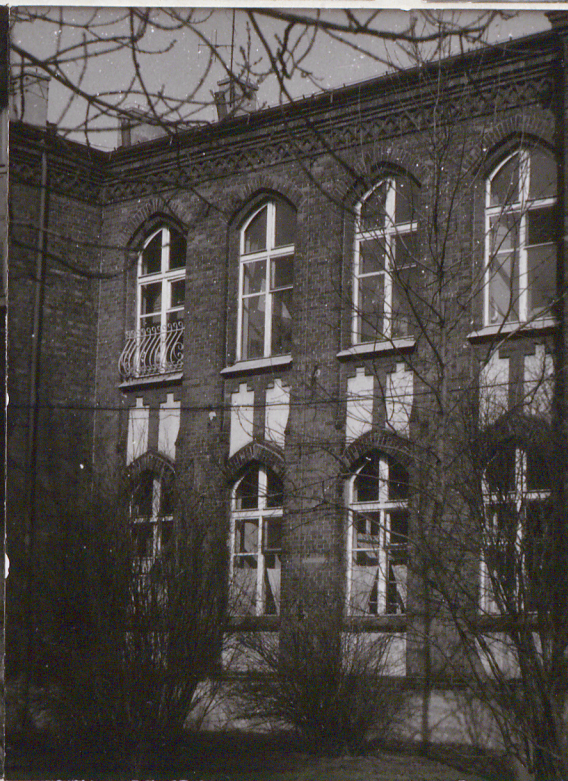
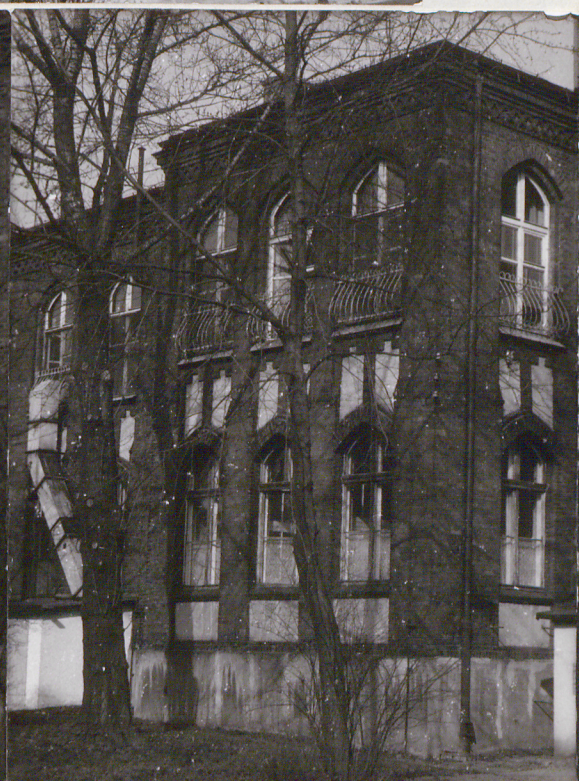
Elewacja frontowa od strony wschodniej. Czterosegmentowa. Siedemnastoosiowa. Jednoosiowy segment skrajny od południa tworzy ściana boczna dobudówki. Jest ona tynkowana i pozbawiona otworów okiennych. Pozostałe segmenty dwukondygnacyjne ustawione na tynkowanym cokole. Nad cokołem ściany z ciemnoczerwonej cegły, ożywione niewielkimi tynkowanymi na biało płaszczyznami płycin podokiennych. W parterze, w dziesiątej osi od lewej, wejście główne podkreślone schodkowym portalem. W osi piętnastej/pierwszej w ryzalicie pñn/drzwi zamknięte ostrołukowo. Poniżej otworów okiennych parteru prostokątne płyciny, między oknami parteru i piętra pary płycin zakończonych schodkowo. Elewację wieńczy fryz z sześciobocznych kształtek ceglanych oraz gzyms.

Elewacja zachodnia opracowana w sposób analogiczny. Siedemnastoosiowa. W cz. centralnej niskie współczesne dobudówki. W ryzalicie środkowym u dołu para wąskich blend, wyżej otwór okienny klatki schodowej, a pod fryzem wieńczącym trzy ostrołukowo zamknięte okienka na wspólnej płycie parapetowej.

1. Miejscowość Łódź	2. Obiekt (nazwa jak w karcie) Pawilon wewnętrzny Al. Piłsudskiego 15	3. Zawartość wkładki (nazwa obiektu lub materiału uzupełniającego) str.A:dalszy ciąg opisu,rzut parteru, str.B:zdjęcia 3+5-fragmenty wschodniej elewacji pawilonu zdjęcia 6+9-fragmenty zachodniej elewacji pawilonu
------------------------	---	---

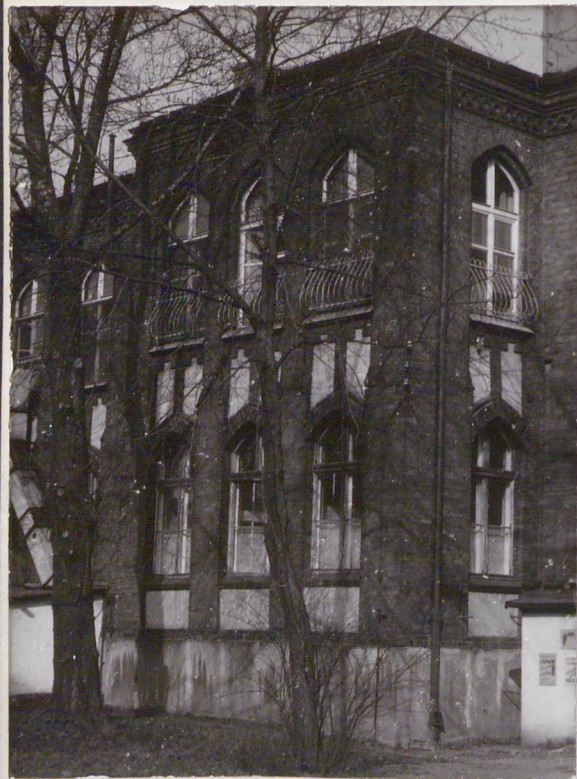
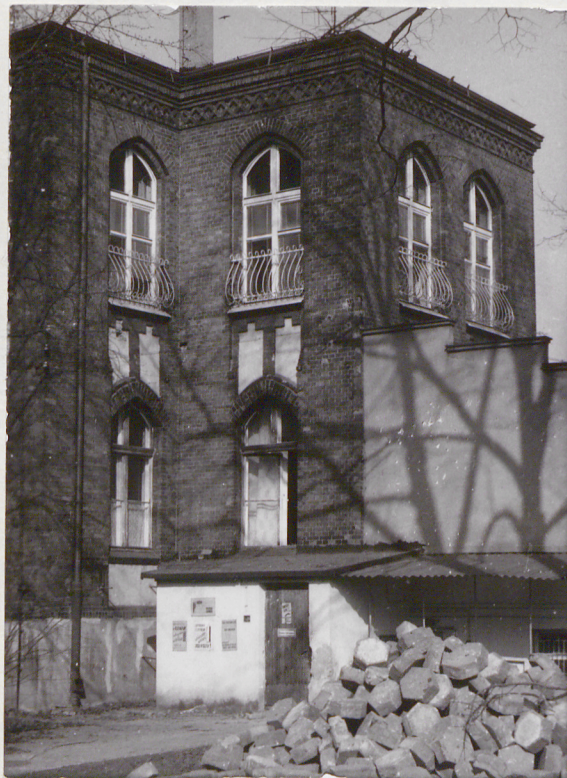
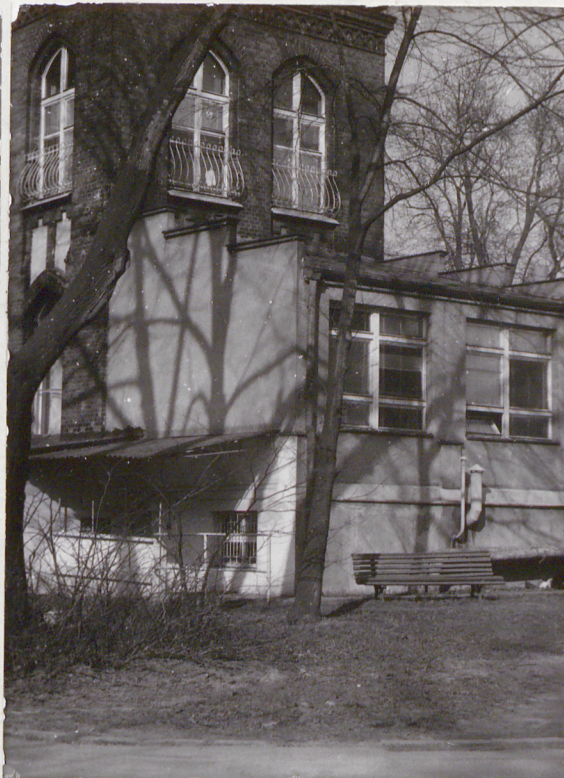
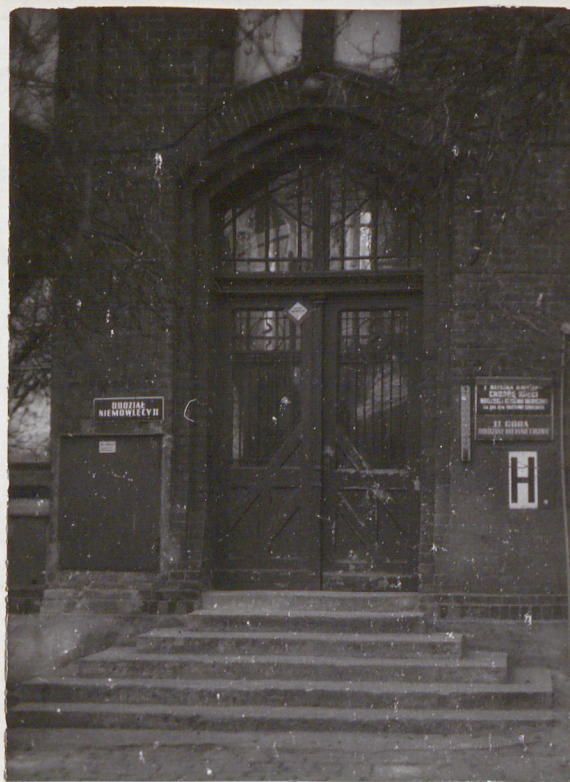
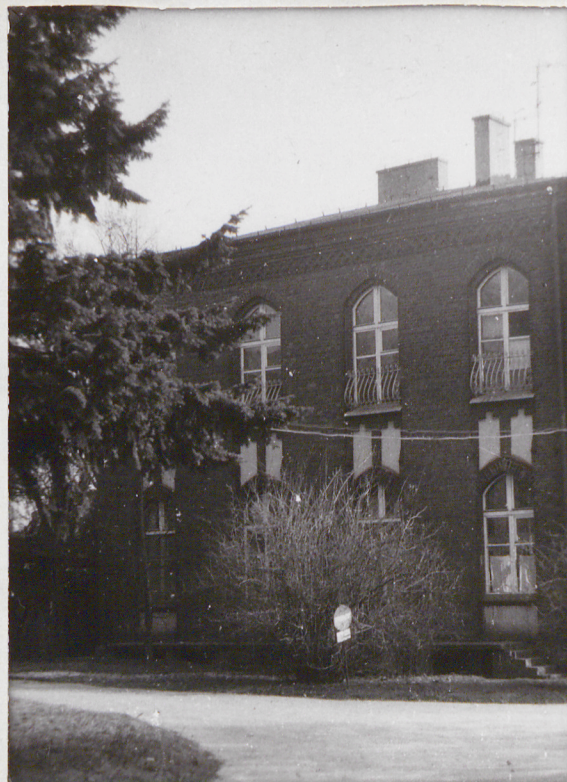
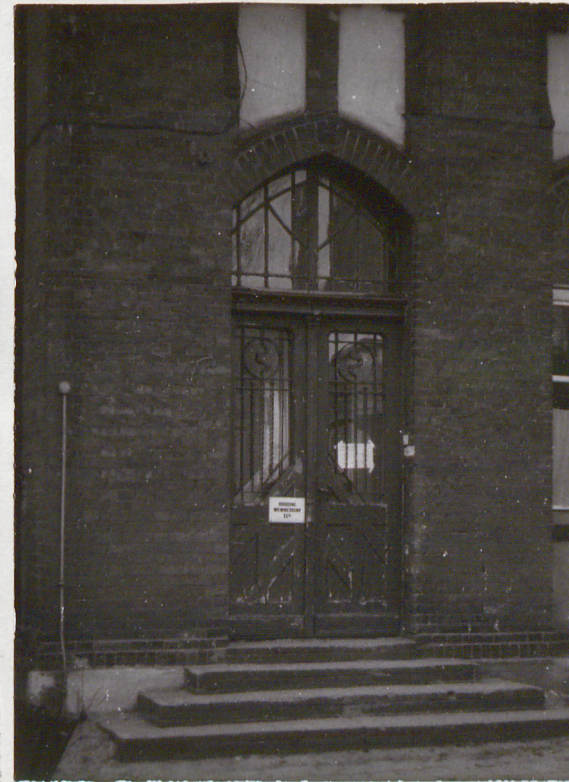
Elewacja południowa czteroosiowa z silnie wysuniętym dwuosiowym ryzalitem pośrodku. Do ściany ryzalitu dostawiona współcześnie parterowa przybudówka z dwoma prostokątnymi otworami okiennymi. Pozostałe otwory okienne występują w ścianach segmentu południowego i mają wielkość i kształt identyczne jak w omawianych wyżej elewacjach.

Elewacja północna czteroosiowa z niską betonową rampą u dołu. Sposób opracowania detalu elewacji-jak poprzednio.

1. Miejscowość	Łódź	2. Obiekt (nazwa jak w karcie)	Pawilon wewnętrzny Al. Piłsudskiego 15	3. Zawartość wkładki (nazwa obiektu lub materiału uzupełniającego)	str.A: zdjęcia 10+12-południowy segment pawilonu z parterową dobudówką do ryzalitu, str.B: zdjęcie 13-wejście główne do pawilonu, zdjęcie 14-elewacja północna, zdjęcie 15-wejście do segmentu północnego,
----------------	------	--------------------------------	---	--	--
