PLEBANIA KOŚCIOŁA OO JEZUITÓW

1888r;

Łódź

ul. Sienkiewicza 60

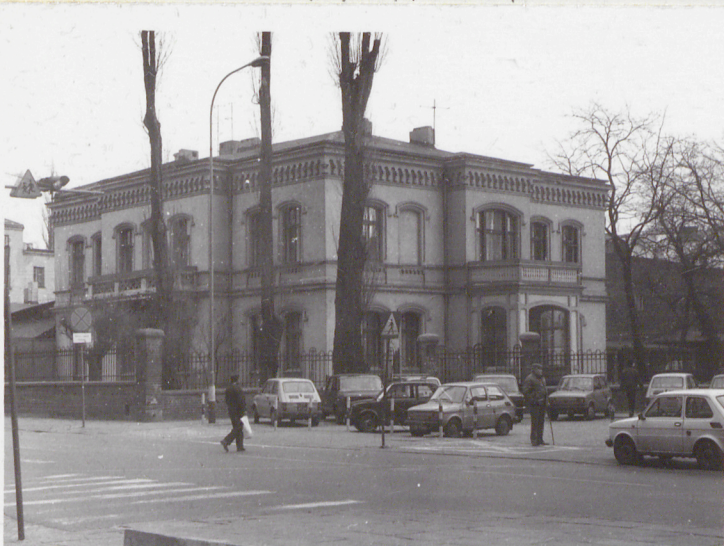
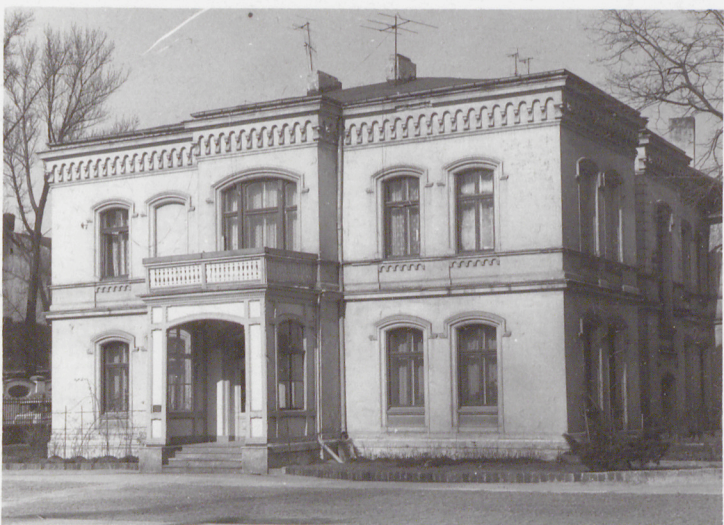
11. Zdjęcia: rzut, przekrój, sytuacja, orientacja

Elewacja zachodnia siedmioosiowa z lekko wysuniętym trójosiowym ryzalitem na osi. Otwory okienne parteru prostokątne zamknięte łukami odcinkowymi, zdobione profilowanymi opaskami uszakowymi i wklęsłymi płycinami podokiennymi. Powyżej gzyms międzykondygnacyjny i gzyms w poziomie parapetów okiennych piętra. W pasie między nimi płyciny podokienne zdobione fryzem arkadkowym, zaś w ryzalicie balkon. Balustrada balkonu ażurowa, złożona z kwadratów ustawionych rombowo z wyciętym pośrodku czwórliściem. Otwory okienne piętra o kształcie i dekoracji jak na parterze, pośrodku balkonu zamurowany port-fenetre. Elewację wieńczy belkowanie z fryzem arkadkowym.

Elewacja pld. pięcioosiowa z lekko wysuniętym jednoosiowym ryzalitem pośrodku. Ryzalit poprzedza weranda, nad którą balkon z balustradą o ażurowych płaskich tralkach wyciętych z desek. Dekoracje otworów okiennych analogiczne jak w fasadzie; na poziomie piętra w drugiej osi od lewej blendy okienne.
