PRALNIA

w zespole szpitala im. Anny-Marii, ob. szpitala im. J. Korczaka

1903-1904 r.

ŁÓDŹ

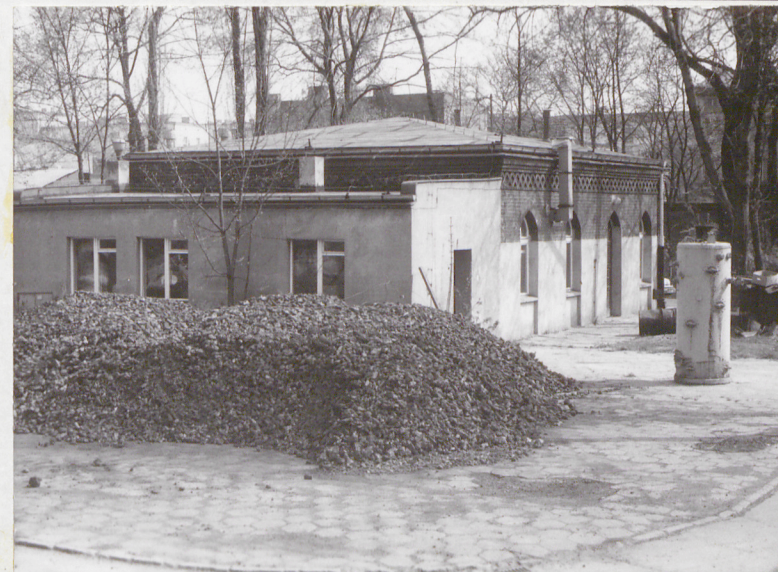
Sytuacja Budynek stoi w centralnej części działki, pomiędzy dwoma pawilonami pochodzącymi z lat międzywojennych. Współcześnie został rozbudowany od strony zachodniej.

Elewacja południowa czteroosiowa z otworem drzwiowym zamkniętym ostrołukowo w trzeciej osi od lewej. W pozostałych osiach otwory okienne podobnego kształtu, z płycinami podokiennymi.

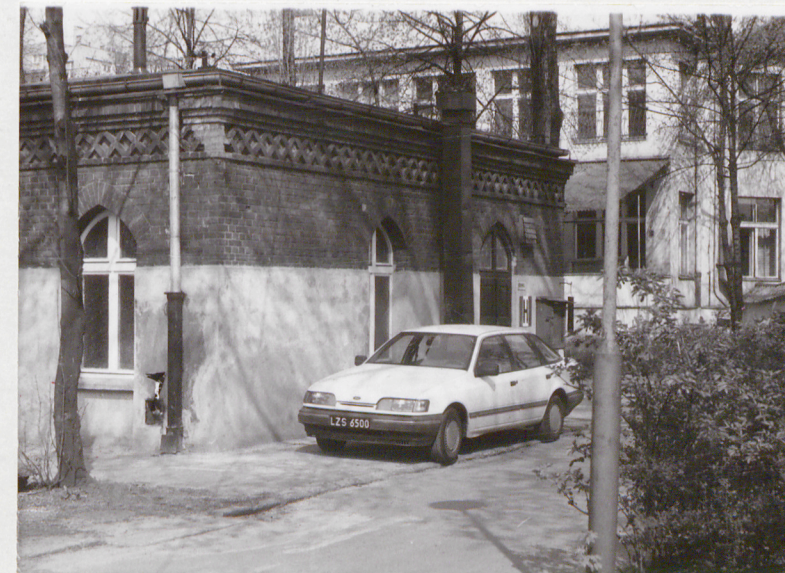
Elewacja wschodnia dwuosiowa z otworem drzwiowym od płu.
