1. Obiekt

DWÓR

SREBRNA

1. Miejscowość Srebrna	4. Obiekt (nazwa jak w karcie)	5. Zawartość wkładki (nazwa materiału uzupełniającego)
2. Gmina Grabów	D W Ó R	zdjęcia fot, rzut
3. Województwo łódzkie

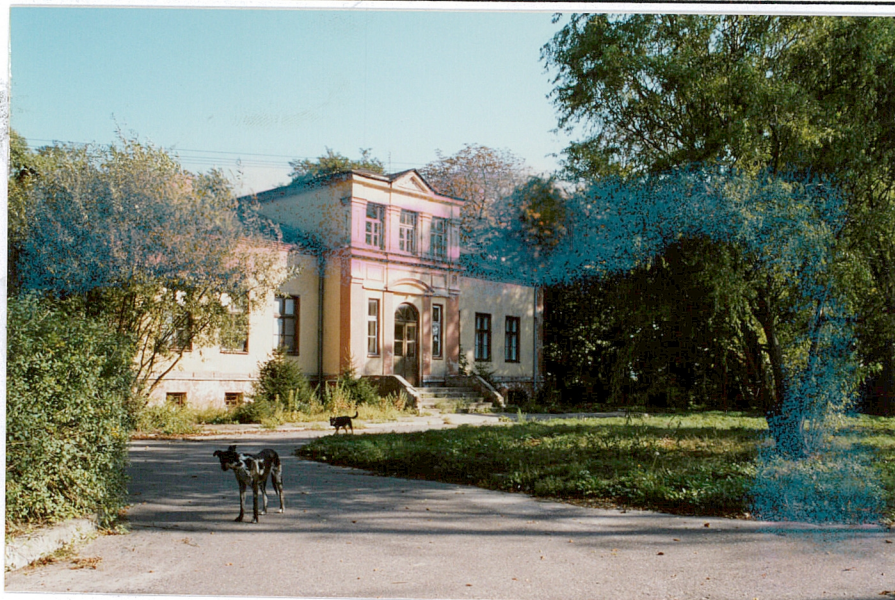
Elewacja zachodnia frontowa jednokondygnacyjna, ośmioosiowa, zwieńczona gzymsem koronującym. Centralnie trzyosiowy dwukondygnacyjny ryzalit, podzielony gzymsem kordonowym, zwieńczony trójkątnym szczytem. W parterze na osi środkowej otwór wejściowy zamknięty półkoliście, flankowany dwoma wąskimi otworami okiennymi, poprzedzony prostokątnym podestem z jednobiegowymi schodami. Nad drzwiami gzyms w kształcie odcinka koła. Ryzalit flankowany lizenami. W drugiej kondygnacji trzy prostokątne otwory okienne. W parterze po obu stronach ryzalitu po trzy otwory okienne, w przyziemiu wspólnie otwory okienne do piwnicy.

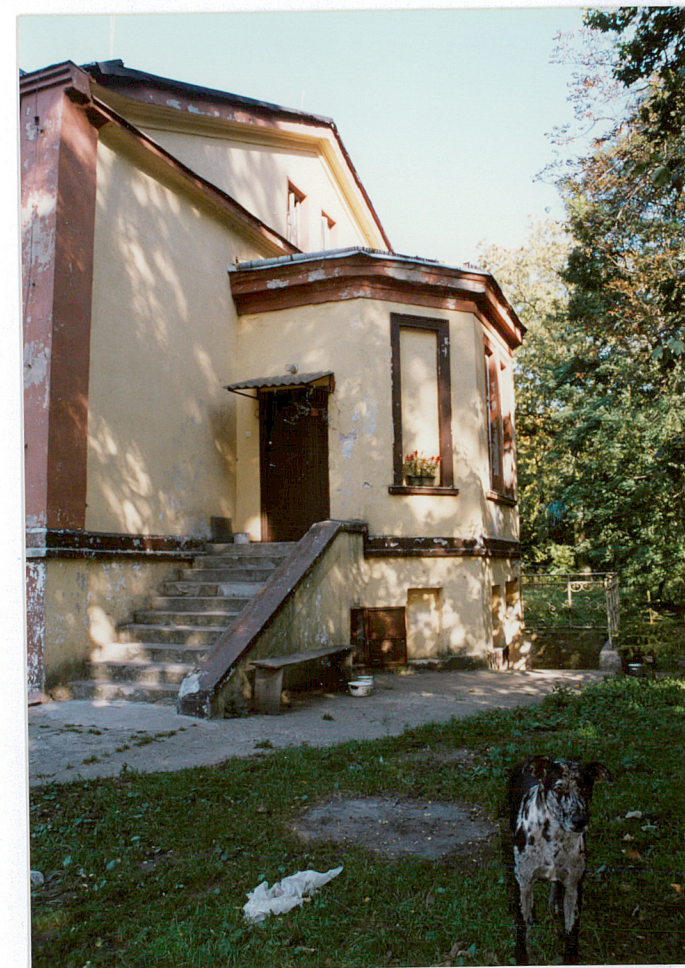
Elewacja południowa analogiczna do północnej. Wejście do piwnicy w przyziemiu od zachodu.

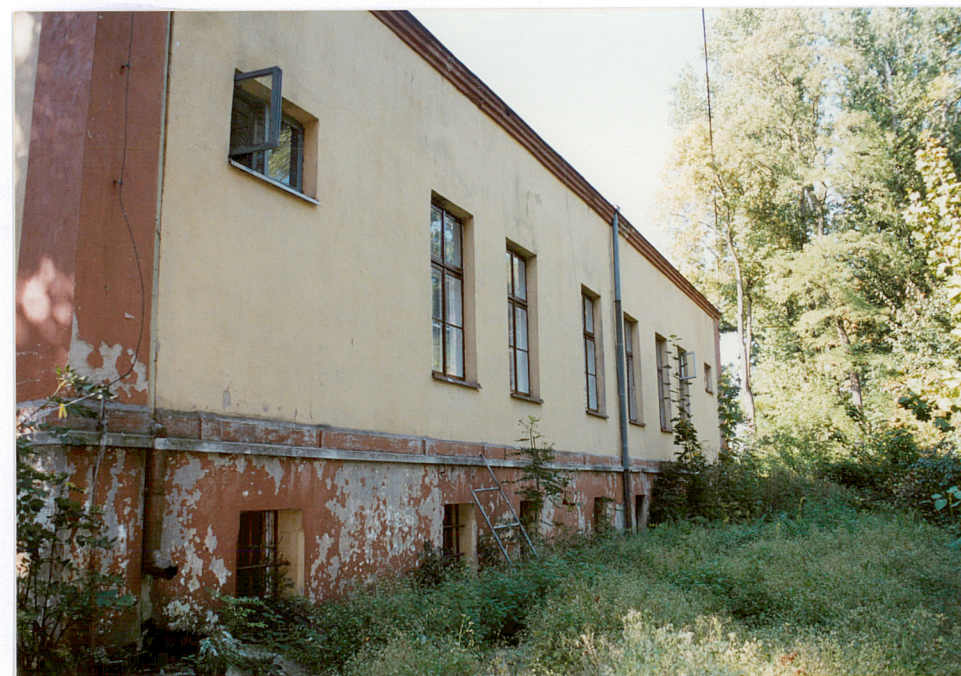
Elewacja wschodnia jednokondygnacyjna, ośmioosiowa. Na osiach skrajnych dwa małe kwadratowe otwory okienne. Na pozostałych – duże, prostokątne okna. W partii przyziemia wspólnie prostokątne okna piwnicy.
