KAMIENICA CZYNSZOWA

1897r.

ŁÓDŹ

ul. Piotrkowska 12

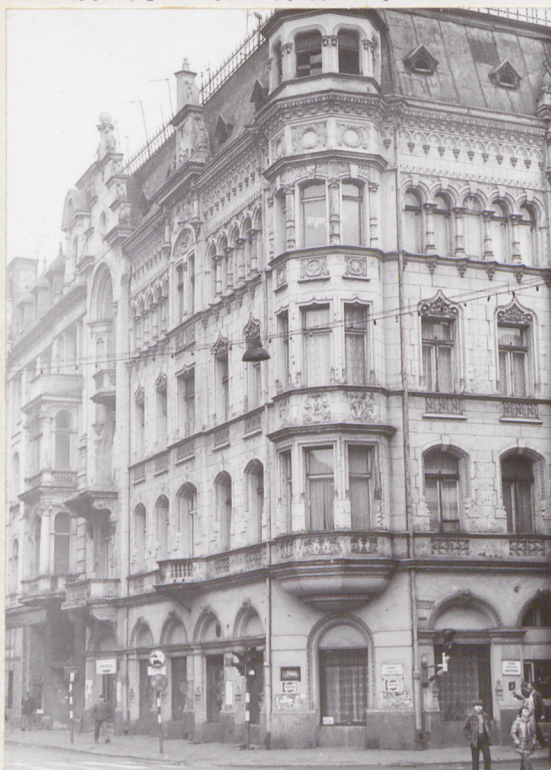
Całość elewacji symetryczna względem osi biegnącej przez ścięte naroże z wykuszem. Elewacje sześciosiowe; osie skrajne nieznacznie ryzalitowane. Piętra boniowane bonią kostkową i oddzielone od parteru gzymsem kordonowym. Na parterze okna wystawowe w arkadach o łukach spłaszczonych. Archiwolty ozdobione jajownikami. W kluczach kartusze. Arkady w ryzalitach zamknięte łukami koszowymi. Trzy skrajne osie na ulicy Rewolucji 1905r. mają zniesione arkadowania. W ryzalitach na poziomie I-ego piętra balkony na wspornikach z ornamentowaną balustradą. Na poziomie II-ego i III-ego piętra balkony w półkolistej arkadzie. Balkony II-ego piętra na wspornikach wolutowych/balustrada balkonu w ryzalicie od strony ulicy Piotrkowskiej została rozebrana/. Na wysokości III-ego piętra trójboczne balkony z ażurową balustradą.

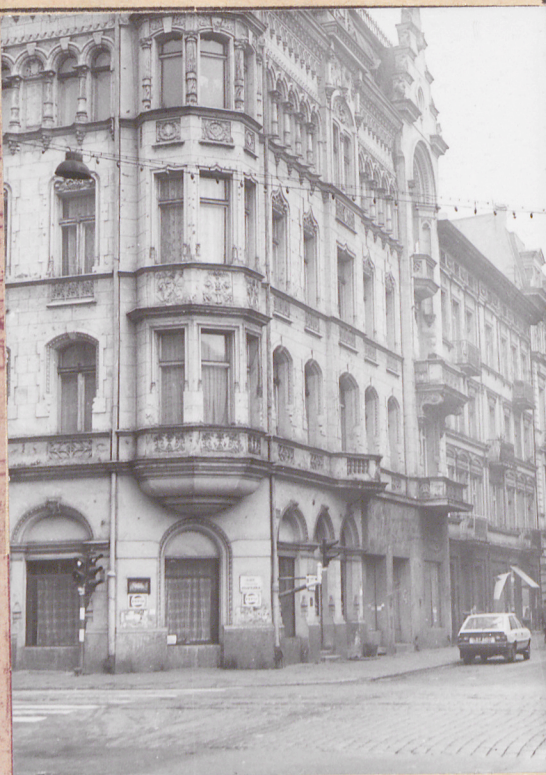
W części niezryzalitowanej I-ego piętra okna zamknięte żukami odcinkowymi, z ornamentowymi płycinami podokiennymi; w osi środkowej balkon na rzucie trójkąta z balustradą tralkową. Okna II-ego piętra tej części budynku posiadają ornamentowane płyciny podokienne i opaski zamknięte łukiem oślego grzbietu; okna piętra III-go w półkolistym arkadowaniu z kolumnkami o stylizowanych głowicach. W osi środkowej III-go piętra dwa prostokątne okna w arkadzie zamkniętej łukiem koszowym. Powyżej fryz arkadowy wspierający bogato zdobiony gzyms. Nad ryzalitami szczyty schodkowe; nad osiami środkowymi części niezryzalitowanych szczyty z rzeźbionymi spływami po bokach. W połaciach dachowych po cztery lukarny. Kalenicę wieńczy metalowy grzebień. W ścianach narożu okno na parterze w arkadzie o łuku spłaszczonym. Wyżej pięcioboczny wykusz. Na każdej kondygnacji w wykuszu trzy okna: na I-ym i II-gim piętrze prostokątne, na III-im zamknięte łukiem odcinkowym i flankowane kolumnkami o bogato zdobionych trzonach. Pod oknami płyciny z płasko rzeźbioną dekoracją roślinną. Nad oknami III-go piętra gzyms kordonowy wyżej płyciny z dekoracją rzeźbiarską i gzyms wieńczący oraz jednokondygnacyjowa wieża z prostokątnymi otworami okiennymi, przykryta hełmem.
