1. Obiekt

CERKIEW FILJALNA p.w. św. OLGII

2. Czas powstania
1898r.

3. Miejscowość
ŁÓDŹ

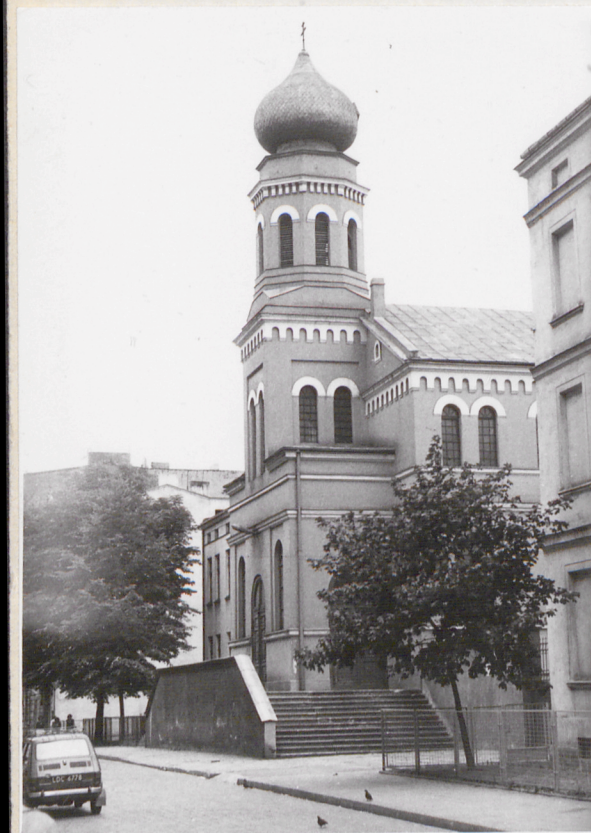
W elewacji frontowej wysunięte przed lico kościoła monumentalne schody z pełną balustradą ceglana prowadzące na poziom wejścia. Partia wieżowa silnie zryzalizowana. Ściany opracowane gładko z gzymsami kordonowymi na wysokości parapetów okiennych i lizenami w filarach międzyokiennych dolnych kondygnacji niosącymi ciągły gzyms. Na osi środkowej fasady zamknięty półkoliście otwór drzwiowy; po jego obu stronach okna o analogicznym wykroju. Na wysokości drugiej kondygnacji nad głównym wejściem wieża o narożach podkreślonych lizenami. Podwójne okna w kształcie wydłużonych prostokątów z półkolistym zamknięciem, zdobione gładkimi opaskami fryz arkadowy podtrzymuje lekko wysunięty gzyms kordonowy.

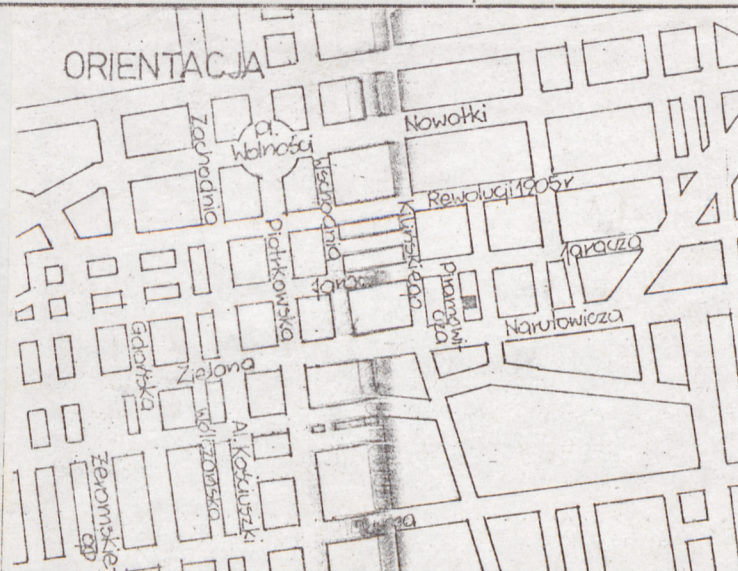
SYTUACJA 1/2000

Obiekt stoi po wschodniej stronie ulicy Piramowicza /dawna Olgińska/ na terenie rozległej działki będącej własnością parafii prawosławnej. Północny kraniec działki zajmuje trzykondygnacyjny budynek mieszkalny założony na planie w kształcie litery U. Front tego budynku znajduje się w pierzei ulicy Narutowicza, pozbawiona otworów okiennych ściana skrzydła zachodniego w pierzei ulicy Piramowicza. Z północną ścianą cerkwi styka się dwukondygnacyjny, cofnięty z pierzei ulicznej budynek mieszkalny-dawny sierociniec.

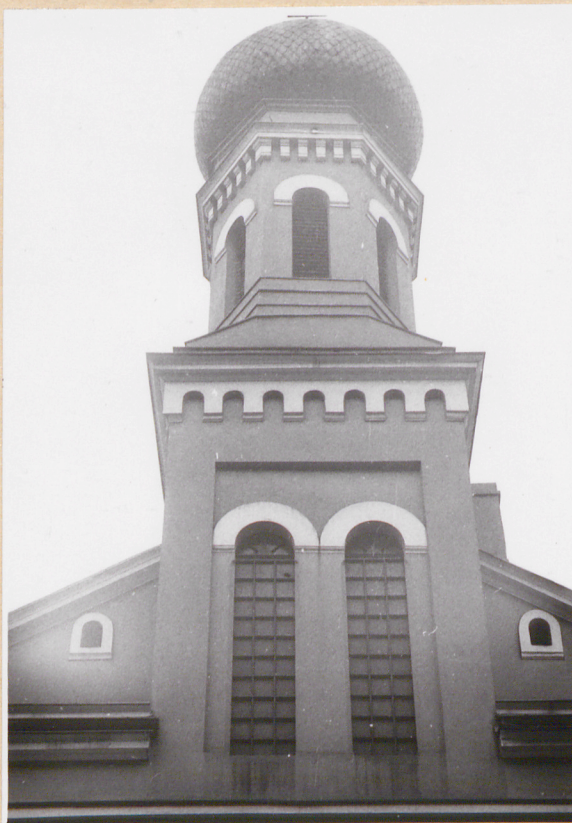
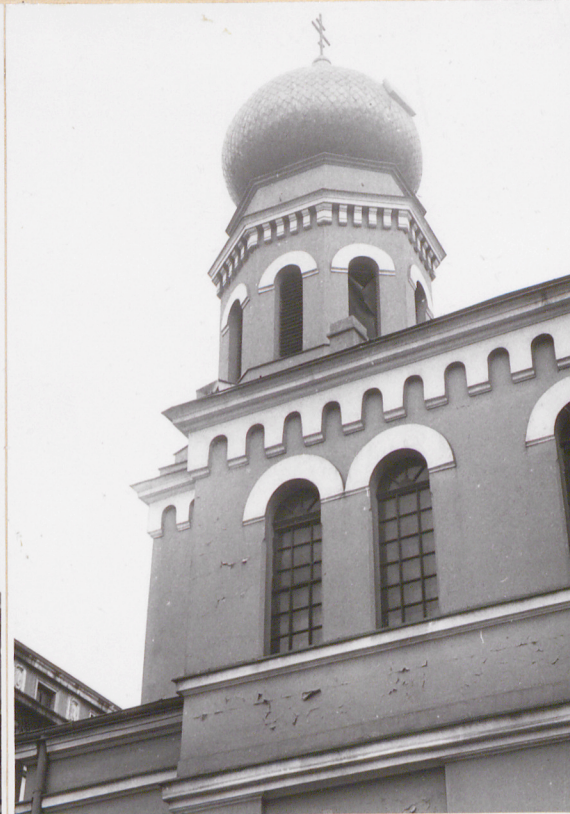
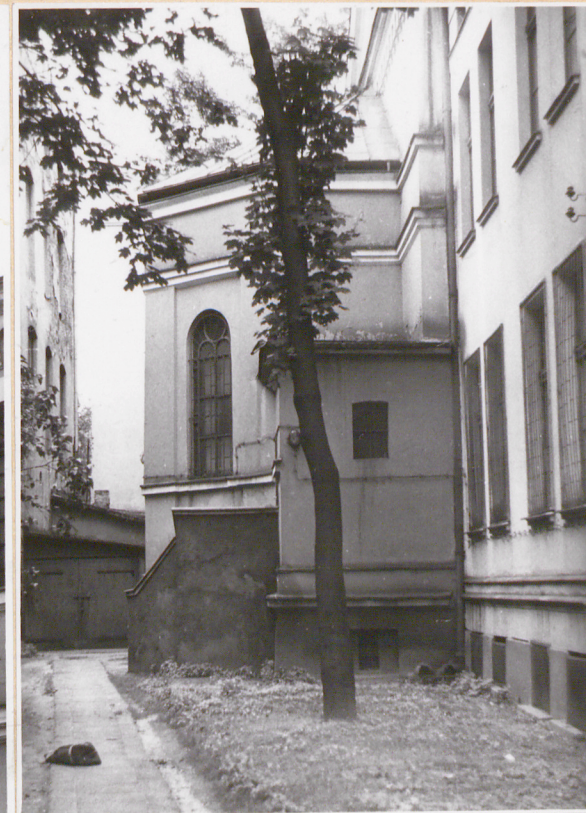
Powyżej gzymsu niski cokół o ukośnie ściętych narożach górnej płaszczyzny. Nad nim ośmioboczna partia wieży; w każdej ścianie pojedynczy otwór okienny, prostokątny, zamknięty półkoliście; zdobiony opaską. Ten segment wieży wieńczy gzyms wsparty na ceglanych krokwistynach. Wyżej na ośmiobocznym cokole cebulasty hełm ozdobiony krzyżem.
