KOŚCIÓŁ PARAFIALNY, ob. FILIALNY p.w. św. IDZIEGO

INOWŁÓDZ

11. Zdjęcia, plan sytuacyjny, rzuty

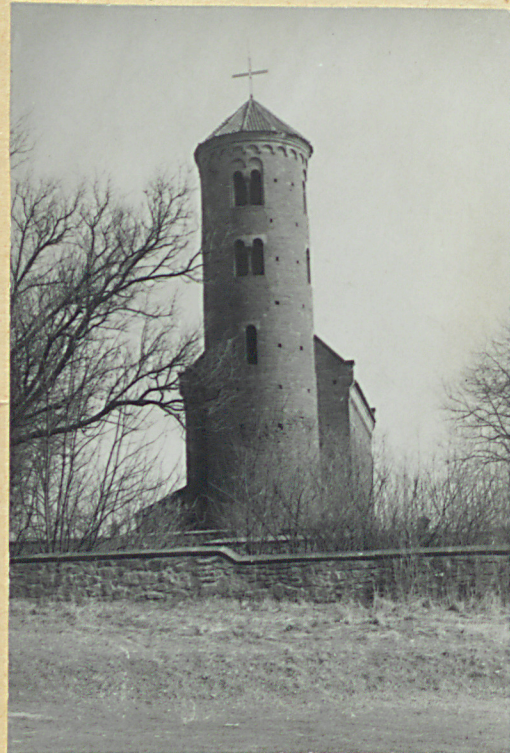
Fot. 2. Elewacja zachodnia

Elewacja zachodnia. W elewacji zach. zdecydowanie dominuje wysunięta na pierwszy plan wieża, za nią widoczna jest szczytowa ściana nawy głównej, a od pn. w głębi - ściana boczna przybudówki (zakrystii). Wieża jest około dwukrotnie wyższa od kalenicy dachu nad nawą - posiada dach namiotowy stożkowy kryty dachówką mnich-mniszka.

Korona murów wieży zwieńczona gzymsem i fryzem arkadkowym. Wieża posiada 3 kondygnacje otworów, analogicznie jak na poprzednich elewacjach. Dach zwieńczony krzyżem. Nawa nieznacznie wystaje z obu stron. Jest kryta dachem 2-spadowym. W widocznej w głębi szczytowej ścianie przybudówki występuje 1 okno w kształcie wydłużonego stojącego prostokąta zamkniętego półkoliście. Zakrystia kryta dachem 1-spadowym.

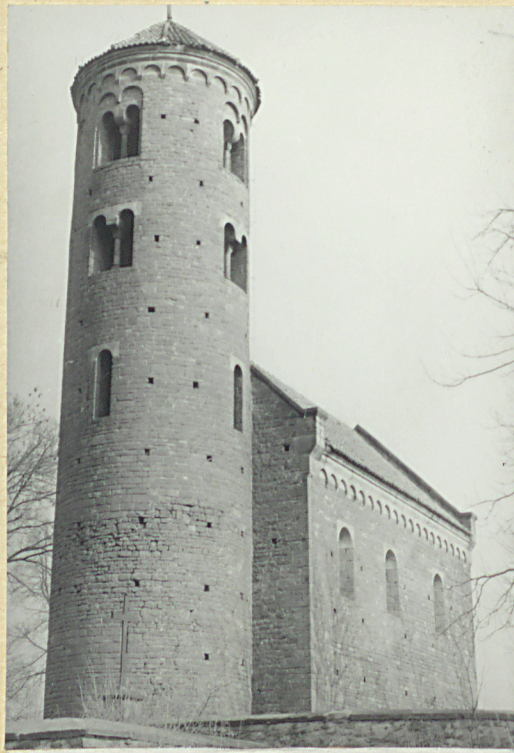
Fot. 3. Widok z pd.-zach.

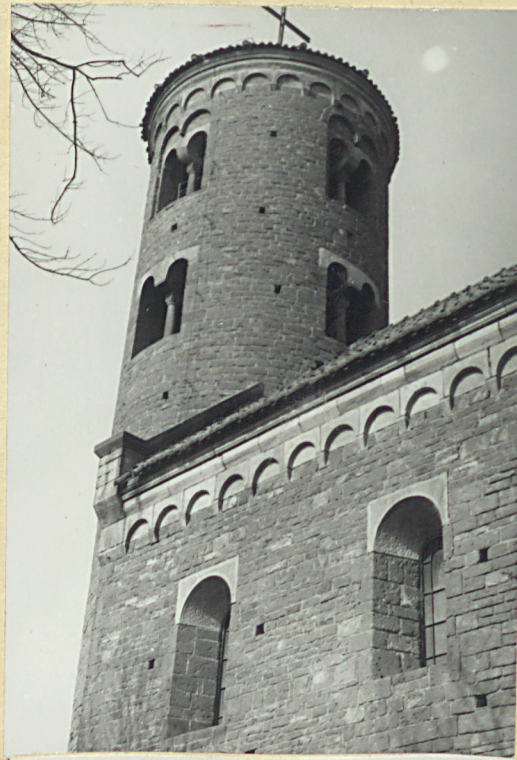
Fot. 4. Narożnik pd.-zach.

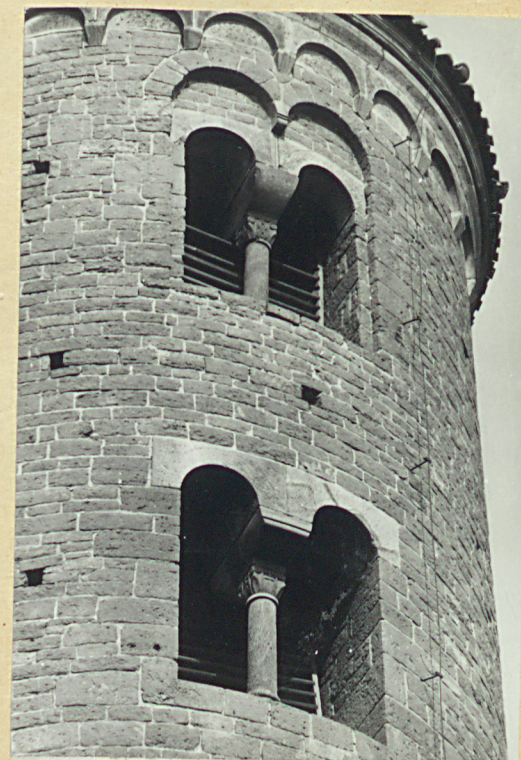
Fot. 5. Detale wieży

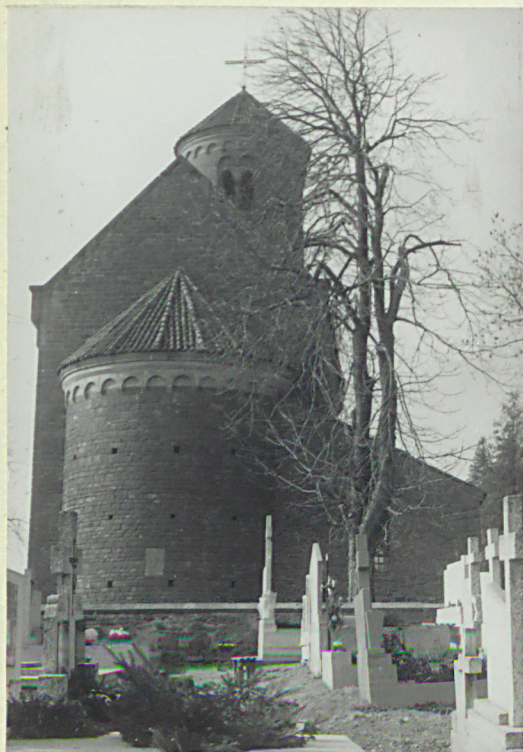
6

Fot. 6. Elewacja wschodnia  
Fot. 7. Elewacja południowa  
Fot. 8. Elewacja północna  
Fot. 9. Elewacja południowa  
-fragment  
Fot. 10. Elewacja północna  
-fragment z zakrystią

Elewacja wschodnia. Na pierwszym planie wysunięta półkolista absyda, mur bezokienny, zwieńczony gzymsem z fryzem arkadkowym. Dach namiotowy stożkowy kryty dachówką przylega do ściany szczytowej nawy. Ściana szczytowa nawy jest znacznie wyższa i nieco szersza od absydy. W głębi na osi widoczna wieża, w niej dwie pary okien bliźniaczych (nad sobą). Od północy przylega zakrystia niższa od absydy, kryta dachem 1-spadowym, z 1 otworem okiennym zamkniętym łukiem pełnym (jak na ścianie zachodniej). Na osi absydy wmurowany kamień z rysunkiem w kształcie krzyża łacińskiego.

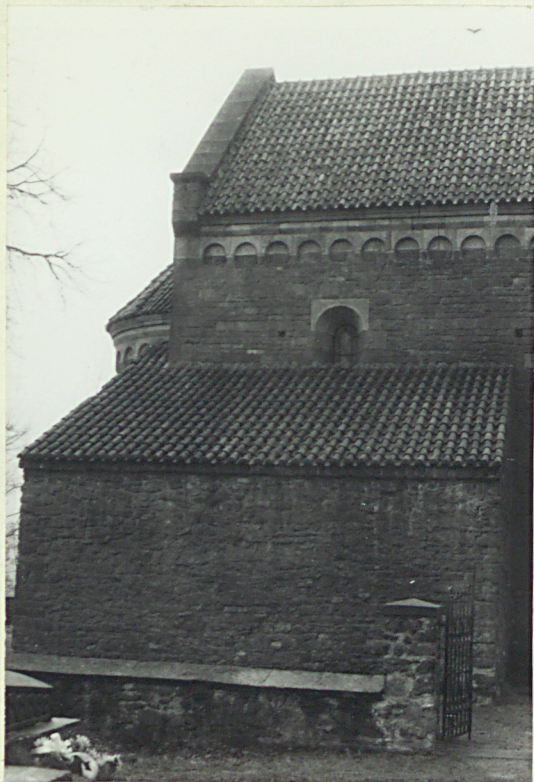
11

Fot. 11. Elewacja północna  
-fragment z zakrystią  
Fot. 12. Portal główny  
Fot. 13. Detal muru absydy  
Fot. 14. Zwieńczenie wieży  
Fot. 15. Narożnik pd.-wsch.

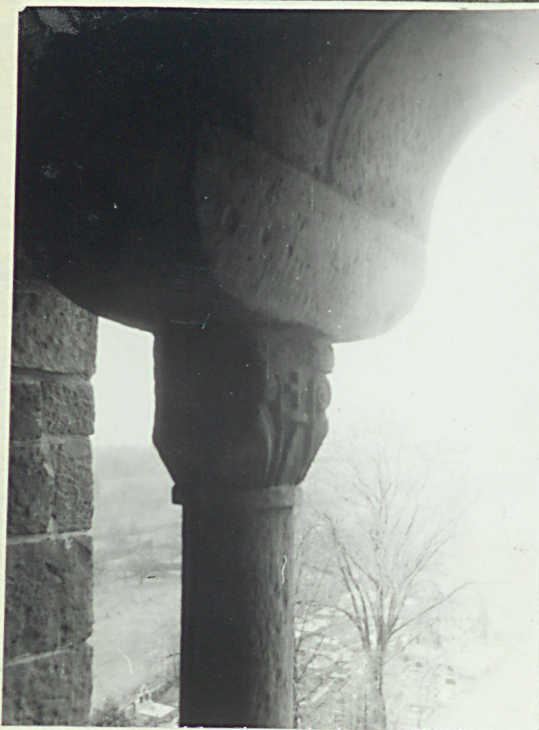
16

Fot. 16. Biforium - detal  
Fot. 17. Biforium  
Fot. 18. Wnętrze - widok  
na absydę  
Fot. 19. Absyda - wnętrze  
Fot. 20. Strop

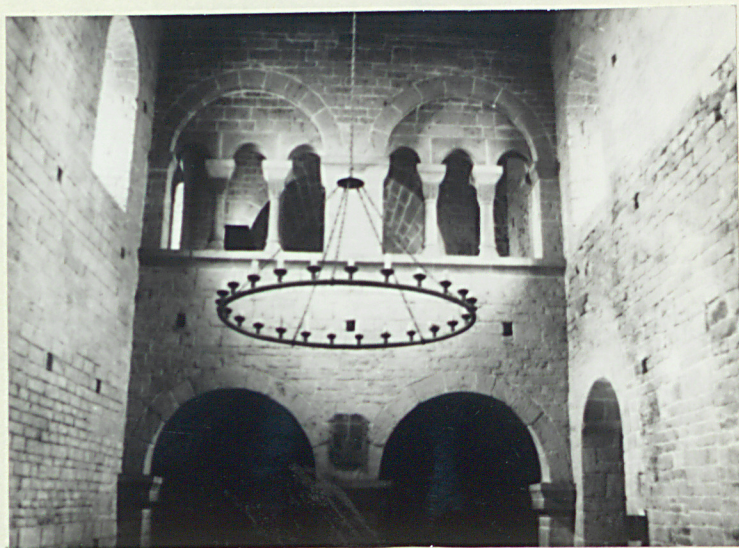
21

Fot.21.Wnętrze -widok  
na zachód  
Fot.22.Wnętrze zakrystii  
Fot.23.Arkady  
Fot.24.Triforium
