1. Obiekt

PAŁAC

II poł. XIX w.

BYSZEW

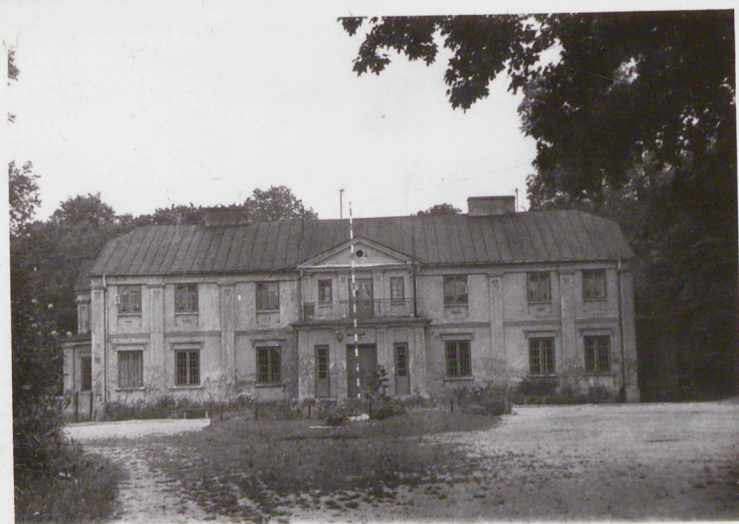
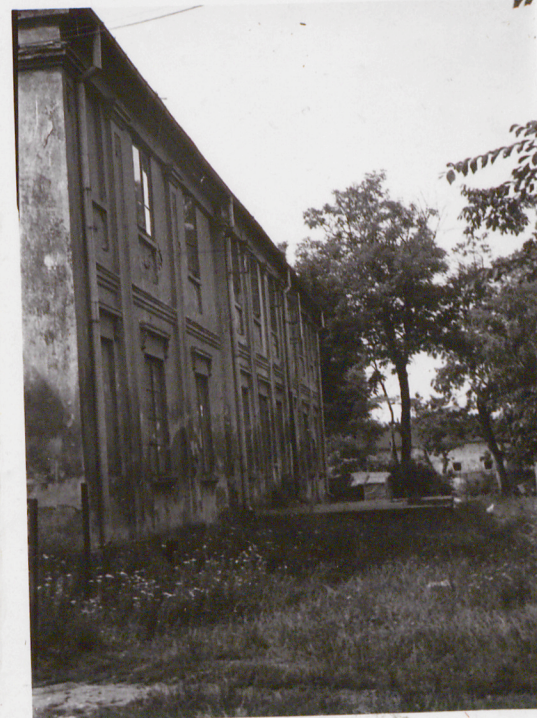
autor zdjęć T. Ambroziemiak  
data wykonania VI 81  
miejsce przechowywania negatywów  
BDZ PŁOCK

Pałac w stylu klasycystycznym o klasycznym podziale elewacji pilastrami doryckimi.

Pałac położony we wsi Byszew na osi drogi z Leszna w parku zarosniętym starodrzewem. Budynek murowany z cegły, tynkowany, podpiwniczony w części. Fundamenty murowane z cegły, w piwnicy sklepienia beczkowe z cegły. Ściany działowe murowane z cegły tynkowane. Sufity tynk na trzcinie. Stropy drewniane wypełnione cegłą z niepalonej gliny, pokryte deskami. Konstrukcja dachowa drewniana krokwiowa dwustolcowa z pochylonymi stolcami. Dach kryty blachą cynkową na deskach. W pomieszczeniach parteru płytki ceramiczne, deski, klepka, parkiety. W pomieszczeniach parkiety dębowe. W sieniach beton i deski. Schody drewniane zabiegowe sosnowe. Balustrada schodów sosnowa. Posadzka tarasu z betonu. Schody i podesty betonowe, tynkowane. Stolarka okienna ościeżnicowa i dwuskrzydłowa z okiennicami wewnętrznymi na parterze, na górze zwykle okna typu balkonowego górą szklone. W schowkach okna ostro łukowe drewniane. Parapety podokienne typu szafkowego drewniane. Na parterze w oknach kraty. Drzwi wewnętrzne płycinowe jedno i dwuskrzydłowe malowane zwykle i typu portalowego z ozdobnymi framugami. Drzwi wejściowe płycinowe zdobione listwami, górą szklone. Ślusarka współczesna stolarce. Plan prostokąta z ryzalitami na osi przy szczytach dobudówki. Na osi ganek wejściowy z tarasem, od ogrodu taras. Bryła piętrowa z podbudówkami. Ganek parterowy, dobudówka. Wschodnia parterowa, zachodnia parterowa, od strony ogrodu w licu ściana piętrowa. Dach naczółkowy nad facjatą w osi dwuspadowy. Od frontu strona pld. Układ elewacji osiowy symetryczny. Budynek parterowy na podmurówce, na osi ryzalit wejściowy. Wejście budynku po 5 stopniach na ganek z sienią. Schody ujęte murkami szerokości ganku. Na parterze wejście do sieni. Nad sienią facjata. Taras ganku z balustradą z rur. Szczyt dachu facjaty gładki w postaci prostego tympanonu z okrągłym otworem wentylacyjnym. Ściana na cokole gładkim. Oba skrzydła zawierają po 3 okna. Ściana frontowa sieni podzielona 4 pilastrami. W sieni na osi drzwi dwuskrzydłowe płycinowe. Po bokach drzwi. W otworach drzwiowych ściana drewniana górą szklona. Okna boczne z oberluftami. Całość ściany podzielona prostymi pilastrami płaskimi wspierającymi gzyms II piętra i ganku. Na piętrze na osi drzwi balkonowe i dwa symetryczne okna dwuskrzydłowe. Pilastry w stylu tokańskim wklęsłe, ozdobione pod głowicą motywem roślinnym. Na wysokości stropu I p. gzyms między pilastrami. Pilastry wspierają architrav i gzyms z okapem dachu. Nad gankiem i na ganku pilastry wspierają gzyms. Okna parteru ozdobione gzymsem parapetowym i nadokiennym wspartym na konsolkach. Pod oknami piętra w skrzydłach bocznych prostokątne wnęki tworzące gzyms parapetowy okna, w środku wnęki resztki sztukaterii. Nad gankiem ściana gładka podzielona 4 pilastrami. Po prawej i lewej dobudówki z oknami. Układ pilastrów i ozdób jak we froncie. W lewej dobudówce na piętrze drzwi prowadzące na nie istniejący taras nad sienią. Elewacja ogrodowa układ cokołów pilastrów, ozdób, okien i gzymsów podob-

18. Prace budowlane i konserwatorskie, ich przebieg i dokumentacja		19. Stan zachowania (fundamenty, ściany zewnętrzne, ściany wewnętrzne, sklepienia, stropy konstrukcje dachowe, pokrycie dachu, wyposażenie i instalacje) <p>Stan techniczny ogólnie średni. Ściany zewnętrzne. Cegła zwaligocona w 40 %. Fundamenty kamienne i ceglane w stanie średnim, zawilgocone. Ściany piwnicy w stanie średnim, zawilgocone. Sklepienia ceglane zawilgocone.</p> <p>Ściany WF</p> <p>Tynki zewnętrzne zawilgocone 60 % wykruszone w 15 %. Gzymsy w stanie dobrym, zalane wodą w 20 %, wykruszone w 10 %. Ściany wewnętrzne murowane lekko zawilgocone. Sufity tynk na trzcinie zawilgocone 10 %, stropy parteru, piętra, suche. Belki w stanie dobrym średnim zużycie 50 % pokrycie podłóg deski, parkiety zachowane. Beton ganków dobry. Schody drewniane i balustrada stan dobry. Konstrukcja dachowa dość dobra. Zużycie 50 %. Blacha skorodowana po wierzchu w 100 %. Ubytki 1 %.</p> <p>Urządzenia ogniowe sprawne, kominy dobre.</p> <p>Stolarka malowana w 100 % w stanie średnim.</p> <p>Ślusarka w stanie dobrym.</p> <p>Instalacja elektryczna działająca.</p> <p>Instalacja wod.kan niesprawna.</p> <p>Rynny w stanie dobrym nowe.</p> <p>Instalacja piorunochronna brak.</p>

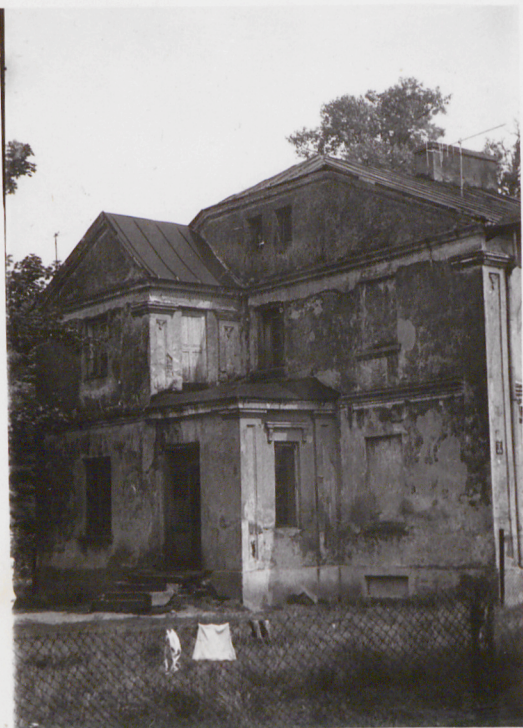
ny do frontu. Ściana zawiera 9 okien z czego skrajnie na parterze i piętrze są ślepe. Na osi płytki ryzalit podpierający taras. W skrzydłach bocznych po 3 okna. W ryzalicie na osi drzwi na taras górą szklone. Po bokach okna skrzydłowe dwu trójdzielne.

Taras dostępny po 4 stopniach. Po prawej ściana podbudówki bez okna, po lewej podobnie. W ścianie szczytowej wsch. parterowej na parterze na osi ganek wejściowy, na osi drzwi, po bokach ślepe okna z parapetami. Elewacja wsparta na cokole gładkim. Narożniki pierwotnie ujęte pilastrami, ściana gładka. Ściana zawiera na piętrze dwa okna, lewe ślepe bez ozdób. Nad piętrem gzyms i ściana strychu z naczółkiem pośrednim. Pośrodku kwadratowy otwór wentylacyjny. W ścianie szczytowej zach. piętrowej. Z lewej piętrowa w licu ściany bocznej elewacja wsparta na cokole gładkim. Narożniki ujęte resztkami pilastrow. Ściana zawiera po lewej okno z gzymsiem parapetowym. W osi drzwi wejściowe dostępne po 4 stopniach. Po prawej stronie okno ślepe z parapetem. Pierwotnie nad sienią był taras obecnie dach kryty papą. Na piętrze oddzielnym gzymsiem w dobudówce 1 okno na osi szczytu 1 okno po prawej okno ślepe z gzymsami nad dobudówką prosty tympanon. Obok ściana facjatki murowana, tynkowana, gładka, zawiera dwa okna na osi.
