1. Obiekt zabytkowy

DWOR

BYSZEW

XIX

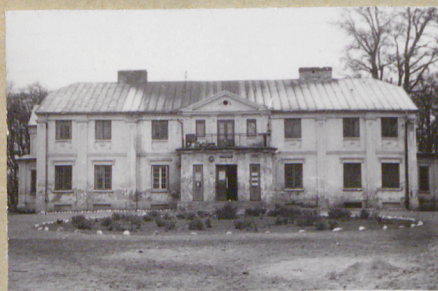
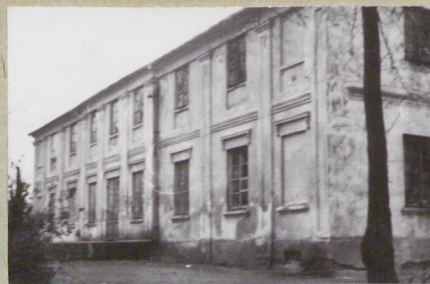
31. Szkic sytuacyjny, plan schematyczny, uwagi opisowe, fotografia

Murowany. Piętro, podpiwniczony. Na planie prostokątny. Układ wnętrza dwukondygnacyjny z klatką schodową przy korytarzu. Dach mansardowy. Zachowany łazienka i łazienka osłonięta. Stare okna i klamki. Połozony i parkiet z alejami impalerami drewna.
