2208

KAMIENICA CZYNSZOWA

ŁÓDŹ

4. Adres ul.Piotrkowska 53

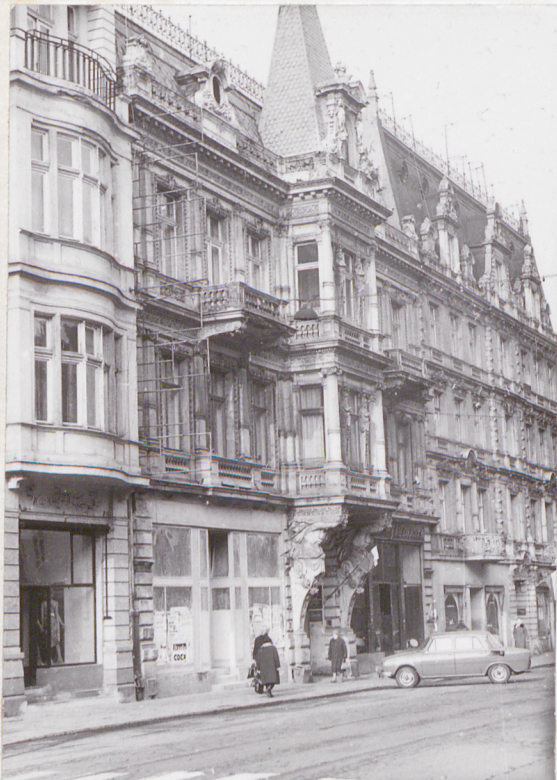
11. Zdjęcia, plan sytuacyjny, rzuty

Fasada siedmioosiowa. Parter boniowany bonią pasową posiada szerokie okna wyłazowe w osi środkowej brama zamknięta luką koszowym. Powyżej bramy dwukondygnacyjny wykusz wsparty na hermowych atlantach flankujących wejście, przykryty hełmem. W narożach wykusza umieszczone są kompozytowe kolumny, między nimi hermy. Kondygnacje rozdzielone gzymsem kordonowym. Piętra podzielone żłobkowanymi pilastrami kompozytowymi. Okna prostopadokątne w opaskach z ornamentem roślinnym. Na II-gim piętrze symetrycznie rozmieszczone dwa balkony. Całość elewacji zamyka gzyms wieńczący wsparty na kroksztynach. W partii dachu lukarna nad wykuszem z naczółkiem obramowanym wolutami. Po bokach dwie mniejsze lukarny. Kalenicę wieńczy metalowy grzebień. Elewacja tylna budynku frontowego czterokondygnacyjowa boniowana bonią pasową. Kondygnacje rozdzielone gzymsem. Wszystkie otwory prostokątne w opaskach; jedynie brama zamknięta luką koszowym. Elewacje oficyn boniowane pasowo. Kondygnacje rozdzielone gzymsem. Okna prostokątne w opaskach; na wysokości drugiej kondygnacji gzymsy nadokienne. W elewacji oficyny południowej długie balkony z metalowymi balustradami.
