DD 16

BUDYNEK BIUROWY TOWARZYSTWA AKCYJNEGO ZAKŁADÓW  
BAWEŁNIANYCH LUDWIKA GEYERA

1881r.-1886r.

ŁÓDŹ

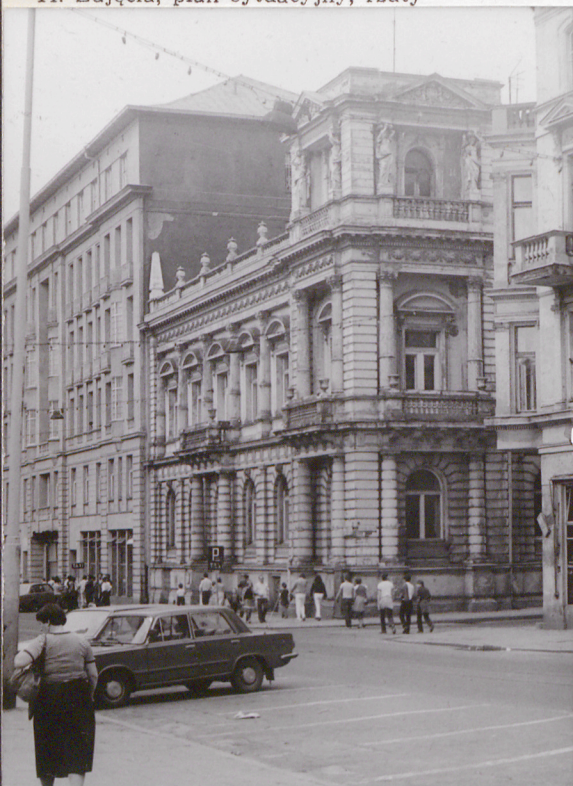
RZUT PARTERU 1/400

Budynek założony na planie zbliżonym do litery L. Dwu- oraz dwu-i półtraktowy. Wejście główne od ulicy Piotrkowskiej w trzeciej osi od północy. Wejście prowadzi przez westybul do trójbiegowej klatki schodowej ze świetlikiem. Po jej południowej stronie znajduje się na poziomie parteru duża sala operacyjna PKO; po stronie północnej na parterze oraz na drugiej kondygnacji pomieszczenia biurowe.
