1. Obiekt  
178/1  
PAŁAC

2. Czas powstania  
2 poł. XIX

3. Miejscowość  
MALINA

4. Adres  
MALINA  
nr. hipoteczny

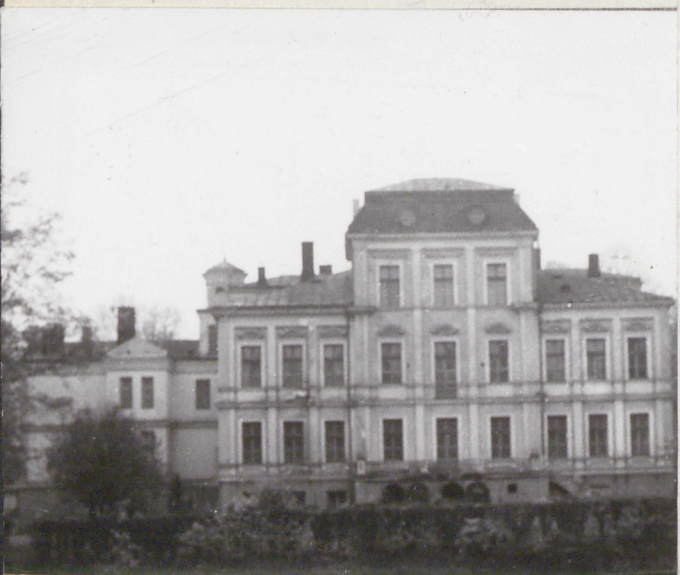
Pałac zbudowany w II ć.XX w. z elementami stylu klasycystycznego.

Pałac położony we wsi Malina na pld. od szosy Kutno-Łowicz na terenie dawnego parku ~~dworskiego~~ pałacowego ze stawem, zalesionego starodrzewem liściastym i iglastym.

Budynek położony w linii wsch.-zach. w pld. części parku.

Budynek murowany z cegły, tynkowany.
